NEMZETI FEJLESZTÉSI
MINISZTERIUM
KÖZLEKEDÉSBIZTONSÁGI
SZERVEZET

ZÁRÓJELENTÉS

2016-0534-5

Veresegyház - Órbottyán (AS220)

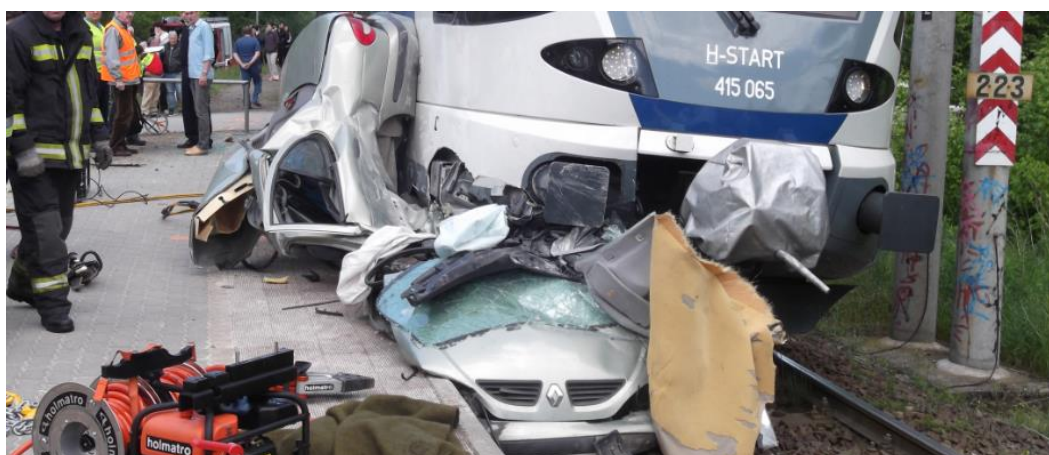
3. ábra: A teljesen összeroncsolódott személygépkocsi (forrás: TVB)

A baleset következtében a gépkocsi teljesen összeroncsolódott. A gépjármű vezetője súlyos, életveszélyes sérüléseket szenvedett. (1.2)

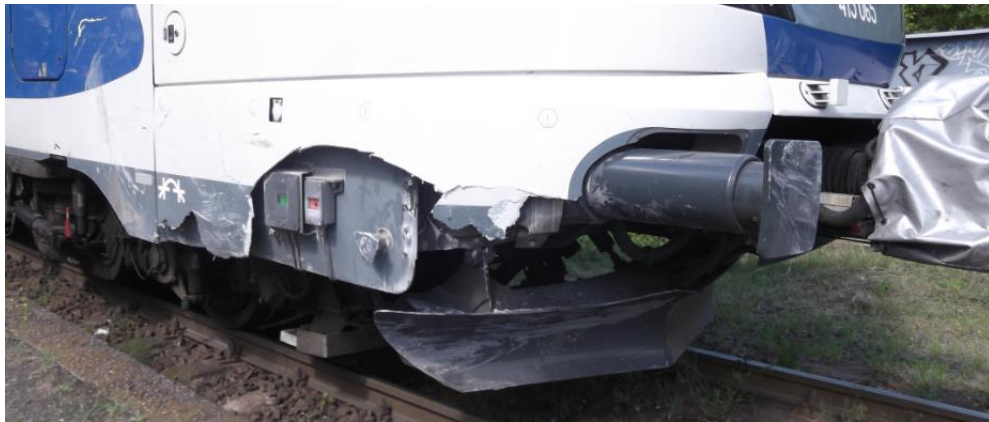
Az ütközés következtében a 94 55 1415 065-1 pályaszámú motorvonatban a következő szerkezeti elemek károsodtak:

- Az „A” oldali pályakotró, önműködő kapcsolókészülék, jobb segédütköző
- Az „A” oldali jobb és bal homlokszoknya és tartó konzoljai
- „A” oldali jobb takarólemez
- 1R csapnál lévő EVM fej keret, fékkijelző és az ahhoz vezető levegős csövek
- „A” oldalon lévő főlégtartály és fővezeték Ackerman váltó és tartókonzol
- A szerelvény jobb oldalán, az 1-es hajtott forgóváz feletti részén a fényezés

- 1R csap feletti részen a kocsiszekrény
- „A” oldali jobb homlokszoknya alatti részen az oldallemez
- 1R csapnál lévő rugóerőtárolós fék feloldó kar

4. ábra: A motorvonat sérüléseinek egy részlete

A motorvonat külső borítólemezen az ütközéstől, valamint az ütközést követően a gépjármű csúszásától roncsolódásos sérülések keletkeztek. Ugyanekkor a vasúti jármű több szerkezeti eleme is megrongálódott. (1.3)

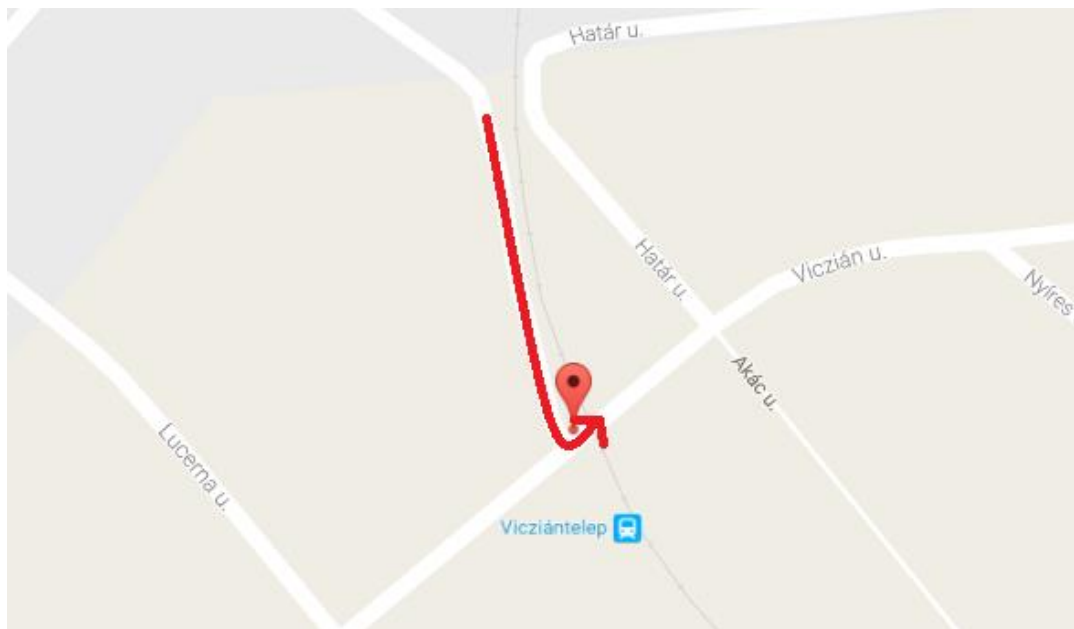
A vasúti pálya mellett, a vonat menetirányának megfelelően a jobb oldalon egy, a település lakói által rendszeresen használt, térképen is jelölt földút található, melyről az útátjáróra több mint 90°-os szögben lehet kanyarodni.

6. ábra: A vasút mellett található földút

Az eseményben érintett útátjáró kialakítása olyan, hogy a földútról érkező gépjárművezetőknek először a vasúti pályától távolodva kell haladniuk, majd szűk balkanyarral tudnak ráfordulni az útátjáróra. Ennek során több olyan tényezőre is figyelni kell (az út vonalvezetése, gyalogosok, elsőbbségadási kötelesség stb.), amelyek a fényosorompó megfigyelését nehezítik.

A vasúti pályával párhuzamos földútról a mögöttes irányból közeledő vonat észlelhetősége bizonytalan, így az útátjáró használata különös figyelmet követel meg. Az út vonalvezetése miatt szükséges manőverezés nagymértékben igénybe veszi a gépjármű vezetőjének a figyelmét, és ez kedvezőtlenül befolyásolhatja az útátjárón történő áthaladáskor szükséges körültekintés végrehajtását.

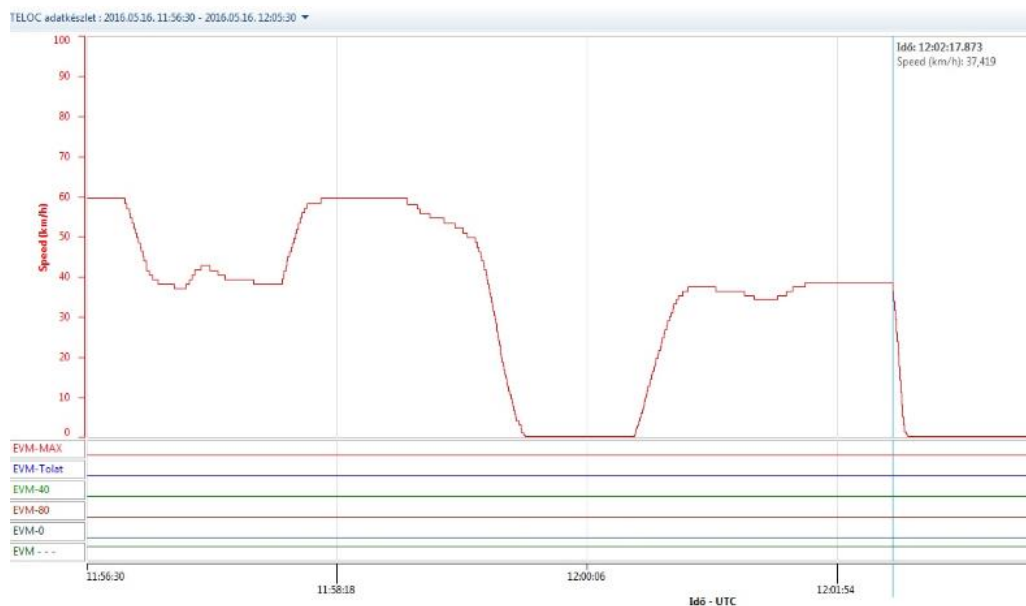
A 1415 065 pályaszámú FLIRT motorvonat TELOC 2500 típusú sebességmérő és -rögzítő berendezéssel van felszerelve, amely a baleset időpontjában jól működött.

7. ábra: A motorvonat rögzített sebességadatai

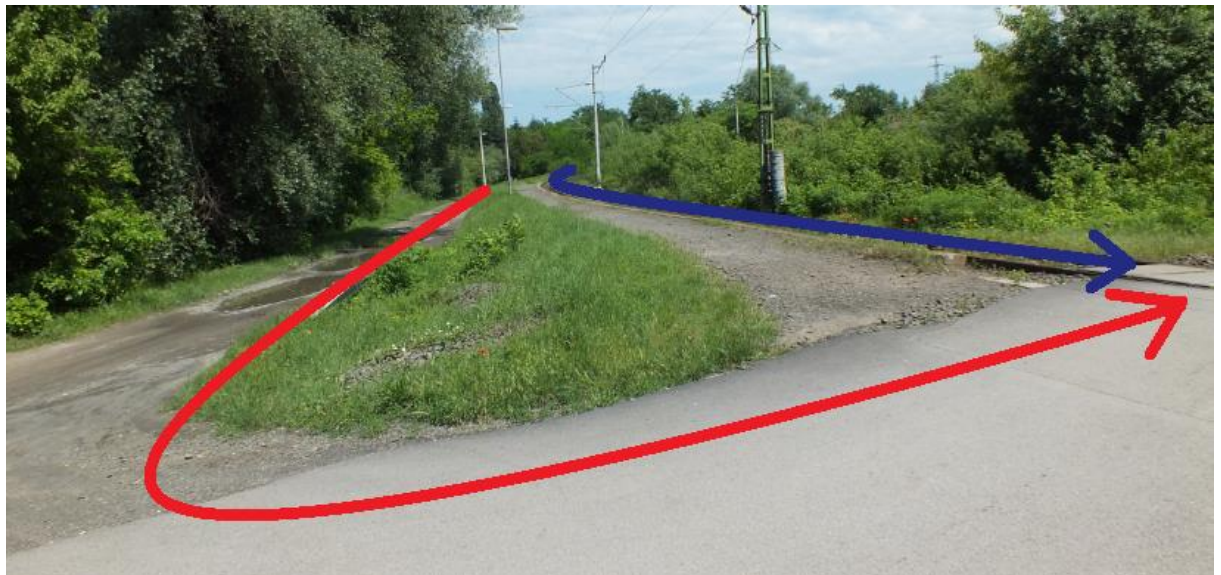
Ahogy a gépjármű elérte az útkereszteződést, az útátjárót biztosító fényjelzőkészülék piros jelzését figyelmen kívül hagyva hirtelen balra kanyarodott, és ráhajtott a vasúti pályára. (1.8.1)

A 2425 sz. vonat ugyanebben a pillanatban érkezett az útátjáróhoz, és fékezés nélkül, a személygépkocsit maga alá gyűrve tolta azt a Vicziánteleg megállóhely peronjánál történő elakadásig. (1.9)

8. ábra: A vonat (kék) és a személygépkocsi (piros) útvonala

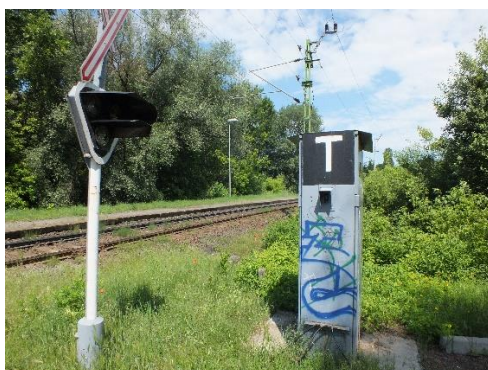
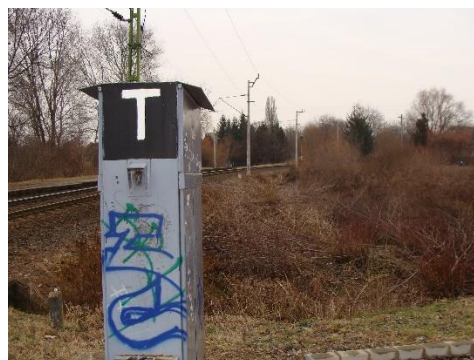
9. ábra A növényzet 2016. június 6-án és 2017. február 9-én

A Vb 2017. február 9-én helyszíni szemle keretében megvizsgálta az úttájrót és annak környezetét. A szemle során megállapította, hogy a növényzet az útmenti és a vasúti pálya mellett található növényzet levágásra került, ezzel javult az úttájró észlelhetősége és a vasúti pályára is jobb lett a rálátás.

- Az útmenti és a vasúti pálya melletti növényzet vágása, karbantartása.
- A vasúti átjáró mindkét oldalán elhelyezett „Vasúti átjárót előjelző táblák” elhelyezése fokozhatja a vasúti átjáró észlelhetőségét.
- A vasúti átjáró biztosítását javasolt kiegészíteni a földút felé beforgatott fényoszorompóval.
- Megfontolandó a vasúttal párhuzamos földút felől érkező járművek vasúti átjáró felé kanyarodásának megtiltása.
