TRANSPORTATION SAFETY  
BUREAU

# ZÁRÓJELENTÉS

**2006- 0027-5  
VASÚTI BALESET**

**Rákospalota-Újpest és Fót állomások között,  
2006. július 05.**

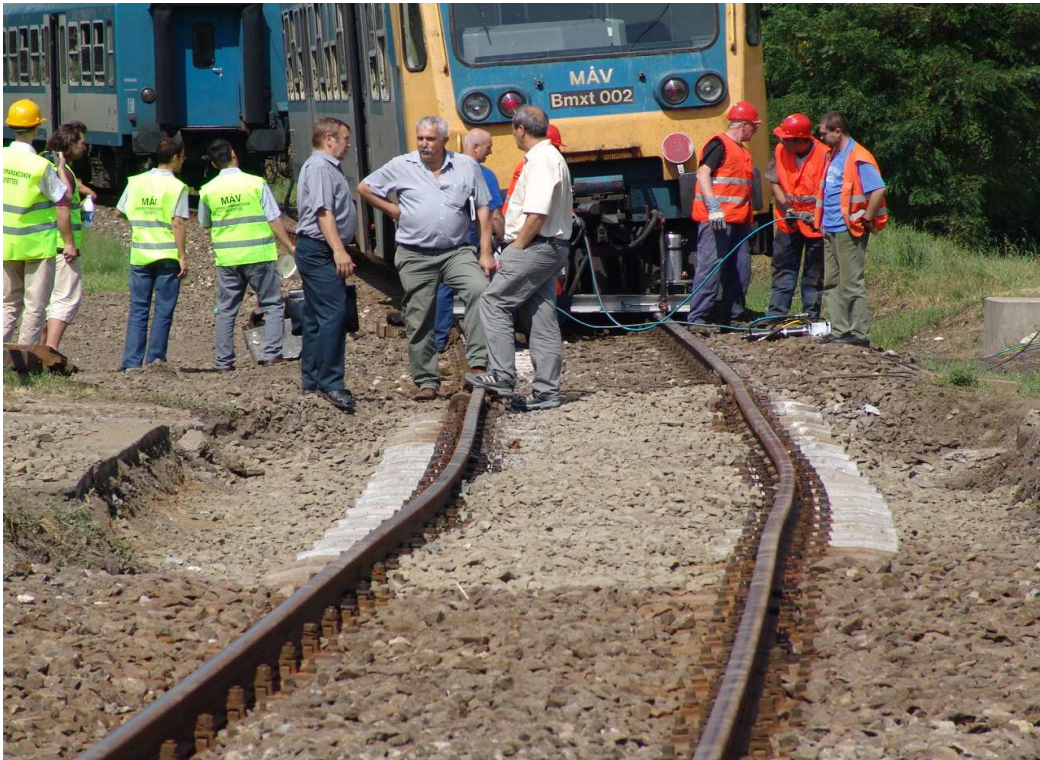
3. ábra: A baleset helyszínén a vágányzat

A Vb a helyszínre érve megállapította, hogy az új építésű vágányzat szemmel láthatóan eltorzult, benne jelentős mértékű oldalirányú kinyomódás volt látható, valamint a belső sínszál megemelkedett. Az útátjáró közepén az aljak jól láthatóan oldalirányban elmozdultak, s az átjáró elején még meglévő túlemelés az átjáró közepére gyakorlatilag eltűnt.

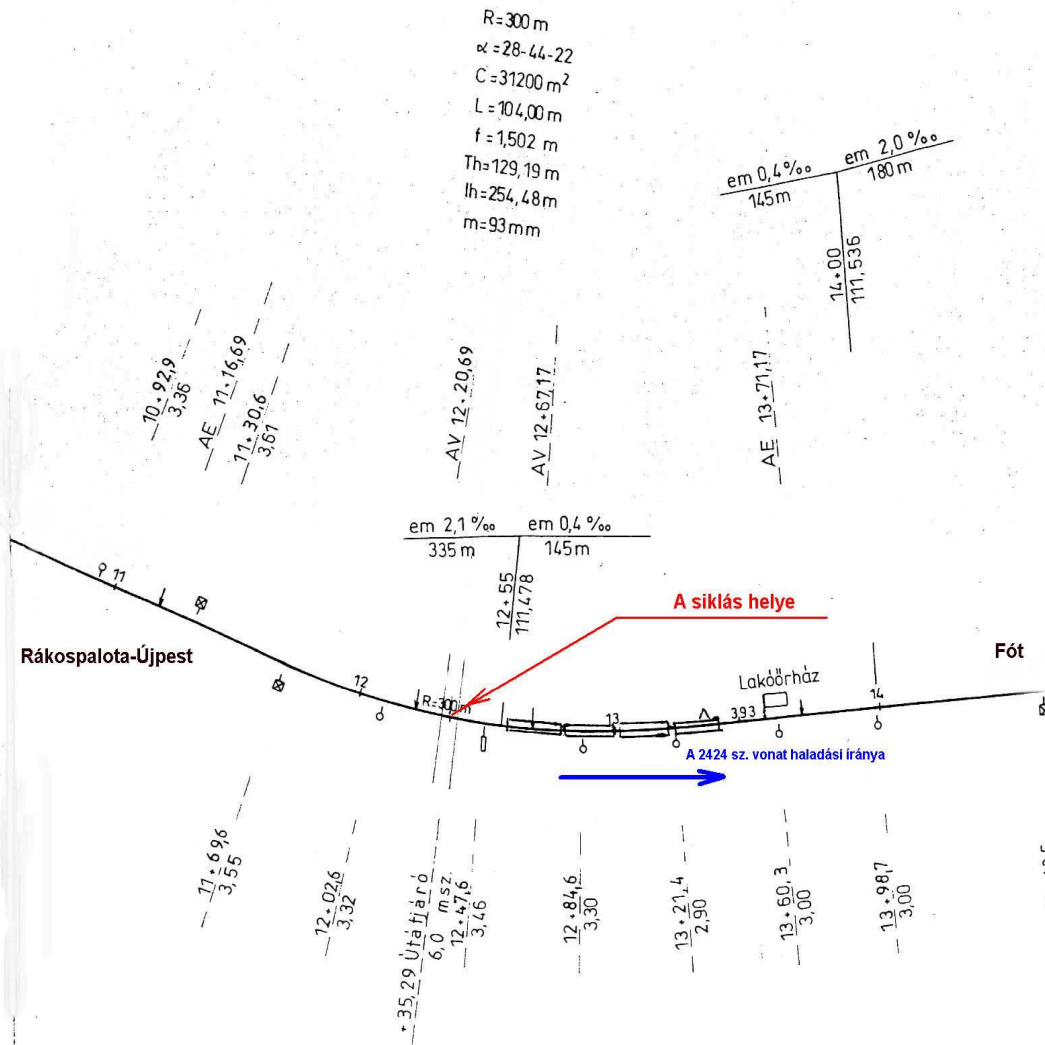
4. ábra: Pályaviszonyok a baleset helyszínén

A pálya kiépítési sebessége 60 km/ó, de az esemény helyszínén a 12+00 és 12+50 sz. szelvények között 20 km/ó ideiglenes sebességkorlátozás volt bevezetve. A vasúti baleset egy átépítés alatt álló útátjáróban következett be, ahol az útátjáró területére eső vágánymező hevederes illesztéssel, „C” kapoccsal volt a folyóvágányhoz rögzítve, illetve a beágyazása még nem történt meg.

A mérési pontok helyét megvizsgálva megállapítható, hogy a felsodródás, majd az ezt követő kisíklás a 30 mm-t elérő síktorzulásnál és az ugyanitt mért legkisebb (110 m körüli) ívsugárnál következtek be. A síklás a mérési adatok tükrében törvényszerű volt.

**BA 27.1:** A közlekedés biztonságának fenntartása érdekében intézkedjen arra, hogy a hézagnélküli felépítmények megbontásával járó felújítások során - a megbontás szempontjából kritikus időjárási körülmények között - a forgalom addig ne indulhasson meg, míg a felújított vágányszakasz állékonysága, a kielégítő kereszt- és hosszirányú ellenállása nem biztosított, valamint az ágyazat ideiglenes, vagy végleges helyreállítása nem történik meg.
