ZÁRÓJELENTÉS

**2007-0323-5
VASÚTI BALESET**

**Tócsóvölgy és Balmazújváros állomások között
2007. augusztus 29.**

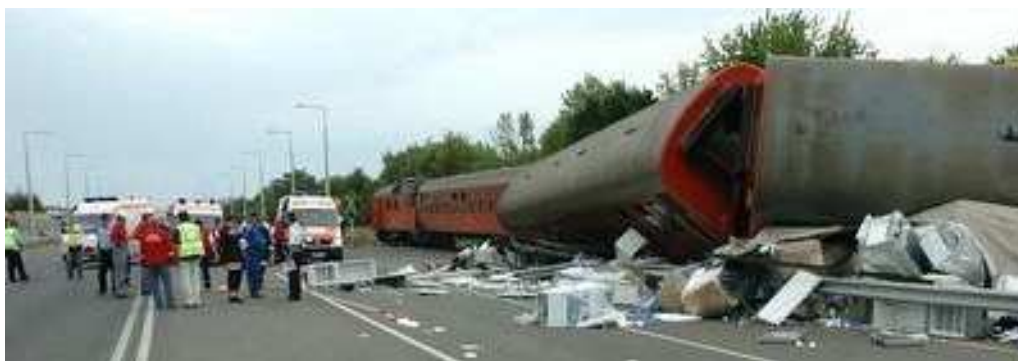
3. ábra: A kisiklott vonat szerelvénye

Az ütközés következtében a mozdonyvezető és a vonat 3 utasa könnyebben megsérült, a Btx 50 55 20-05 023-9 psz. vezérlőkocsi és a másodiknak besorozott 50 55 20-05 072-3 psz. kocsi kisiklott és az oldalára dőlt. (3. ábra)

Az ütközés következtében a szerelvény Btx-023 pályaszámú vezérlőkocsija, valamint az utána besorozott 50 55 20-05-072-3 pályaszámú kocsi súlyosan megrongálódott.

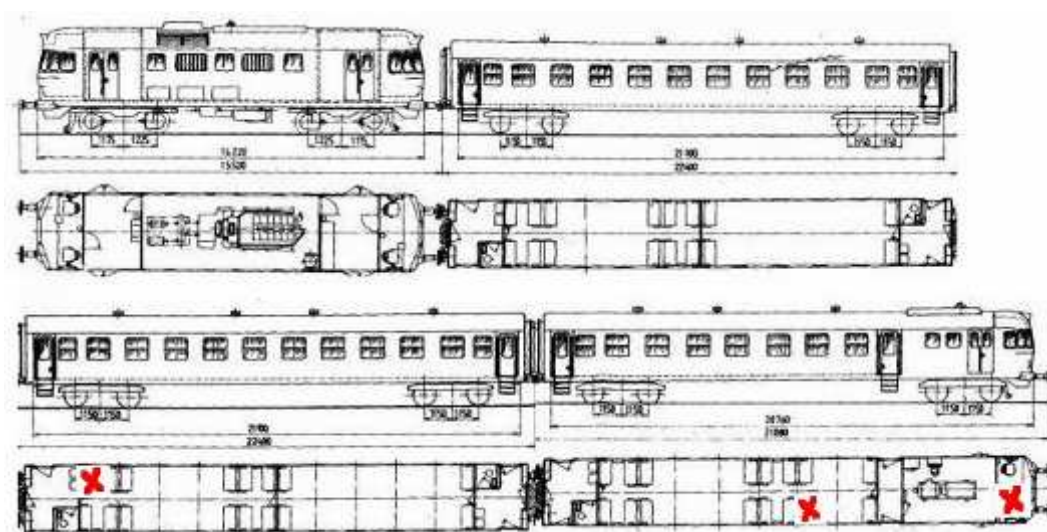
5. ábra: A sérültek helye a vonaton

A harmadik sérült utas helyére vonatkozóan nem sikerült információt szerezni, a rendelkezésre álló lakáscímre küldött megkeresésünkre nem érkezett válasz.

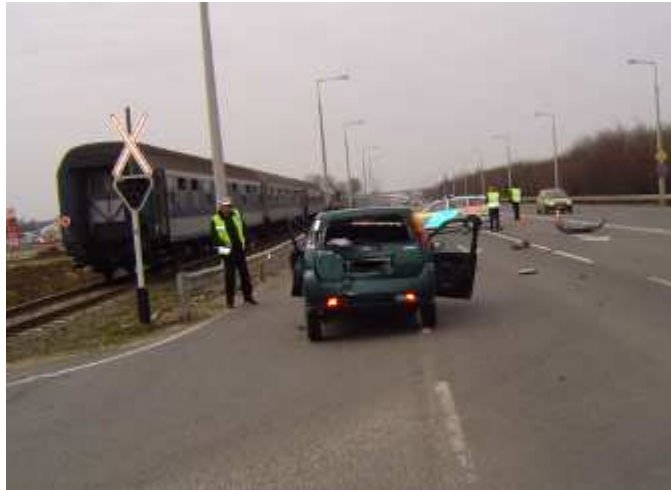
1. **2008. március 07-én** 11 óra 45 perckor **Tócovölgy** és **Balmazújváros** állomások között a jól működő, **AS41** jelű fénySOROMPÓVAL biztosított vasúti átjáróban a 6614 sz. vonat összeütközött egy személygépkocsival. A gépkocsi vezetője **könnyebben megsérült**.
2. **2008. április 29-én** 8 óra 25 perckor **Tócovölgy** és **Balmazújváros** állomások között a jól működő, **AS41** jelű fénySOROMPÓVAL biztosított

6. ábra: A március 7-i baleset

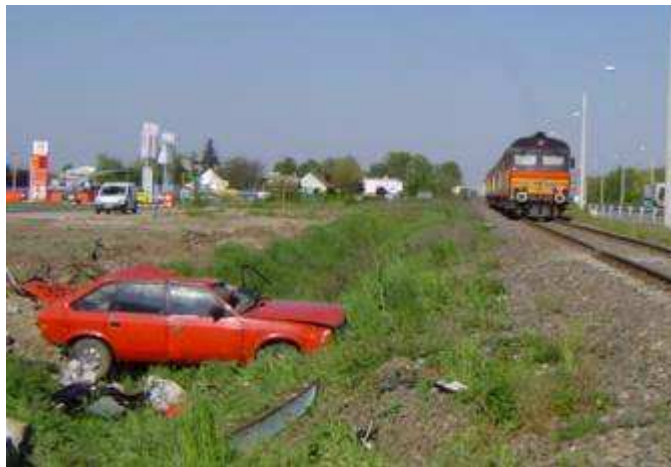
útátjáróban a 6632 sz. vonat összeütközött egy személygépkocsival. A személygépkocsi vezetője **a helyszínen életét vesztette.**

7. ábra: Az április 29-i halálos baleset

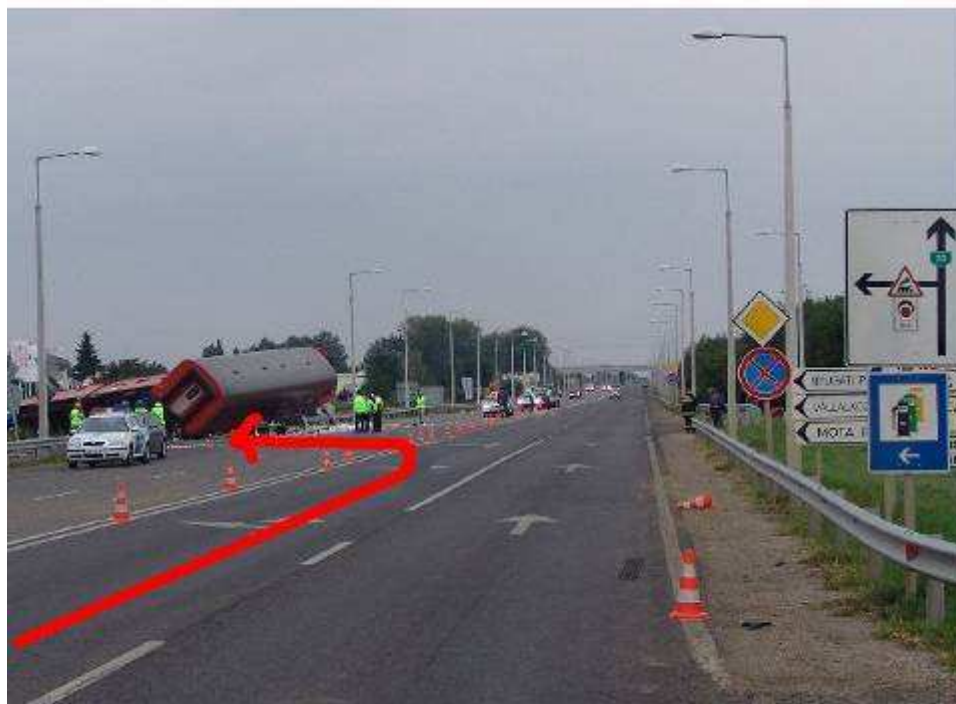
8. ábra: A vasúti átjáró a 33. sz. út irányából (A gépjárművek haladási iránya nyíllal jelölve)

A 33. sz. főútvonal Debrecenből kivezető szakasza, mely egyben le-, illetve felhajtási lehetőséget is biztosít az M35-ös autópályára kétszer kétsávos. A városba bevezető irányban az átjáróra való ráhajtás, illetve az onnan történő kihajtás külön kanyarodó sáv kialakításával van megoldva, míg a városból kivezető irányban a balra történő kanyarodás – az átjáróra történő ráhajtás – biztosítására külön forgalmi sáv nincs.

A 108. sz. vasútvonal ezen a szakaszon a 33. sz. főútvonallal párhuzamosan halad, műtárgyak, pálya menti létesítmények nem hívják fel rá a figyelmet. A közút felől az egyetlen vasúti átjáróra figyelmeztető tábla a külső forgalmi sáv mellett, az átjáró előtt mintegy 30 méterre van, mely a párhuzamos közlekedés során könnyen kerülhet más járművek takarásába. A felfestett útburkolati jelek is csak a haladási irányra vonatkozóan adnak információt, arra vonatkozóan, hogy a balra történő kanyarodás esetén fénysorompóval felszerelt vasúti átjáró következik figyelmeztető jel nincsen.

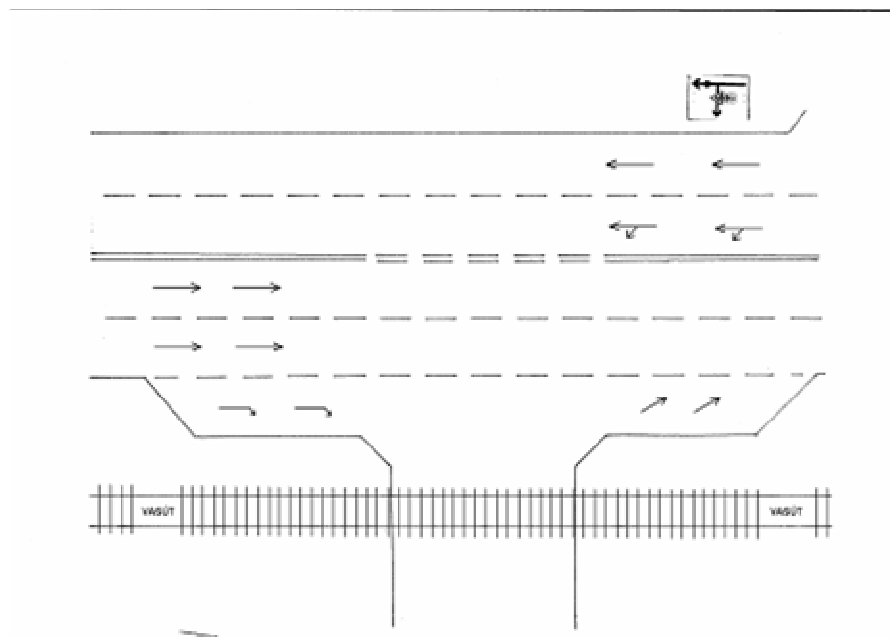
9. ábra A vasúti átjáró kialakítása (vázlat)

A Házgyári út irányából a főútvonalra való kikanyarodás szintén nehézkes, ugyanis a járműveknek nem csupán a közút, hanem a vasút részére is elsőbbséget kell adniuk. A legveszélyesebb forgalmi helyzet abból adódhat, ha egy jármű az iparterület irányából balra nagy ívben kíván kanyarodni. Ekkor ugyanis csak a vasúti átjáróra való ráhajtás után van lehetőség meggyőződni a 33-as főútra való kikanyarodás lehetőségéről, így a hosszabb járművek a kikanyarodás lehetővé válásáig nem tudják elhagyni a vasúti átjárót. A KRESZ-ben előírt viselkedési magatartás – mely szerint addig az átjáróra ráhajtani, míg az áthaladás nem biztosított – nem tartható be, ugyanis egyrészt az útátjáróra hajtás előtt nem lehet biztonsággal meggyőződni a kikanyarodás veszélytelenségéről, továbbá az áthaladás ideje alatt (néhány másodperc) változhat a forgalmi helyzet és lehetetlenné válhat a kikanyarodás.

A helyszínen szerzett tapasztalataink azt mutatták, hogy több esetben is előfordul, hogy a Házgyári út irányából balra nagy ívben kikanyarodni szándékozó járművek egy percet is meghaladó ideig is várakoznak a vasúti átjáróban míg sikerül a kihajtás.

A helyszíni szemlén a jelenlévők együttes véleménye az volt, hogy mind a két vasúti átjáróban a végleges és biztonságos forgalmi rend kialakítását az jelentené, ha az átjárókban a jelenlegi vonat által vezérelt fénySOROMPÓS kialakítás helyett a vasúti átjáró és a 33. sz. főút forgalmát vonat által vezérelt fénySOROMPÓVAL függésben lévő közúti jelzőlámparendszer szabályozná.

A Vb a Nemzeti Közlekedési Hatóság által javasolt megoldási javaslattal egyetért, kihangsúlyozva, hogy a biztonságos megoldásnak a Vb álláspontja szerint is csak a vonat által vezérelt fénySOROMPÓVAL összefüggésben lévő közúti jelzőlámpa-rendszer tekinthető, melyet a további balesetek – és személyi sérülések – elkerülése érdekében mielőbb meg kell valósítani.

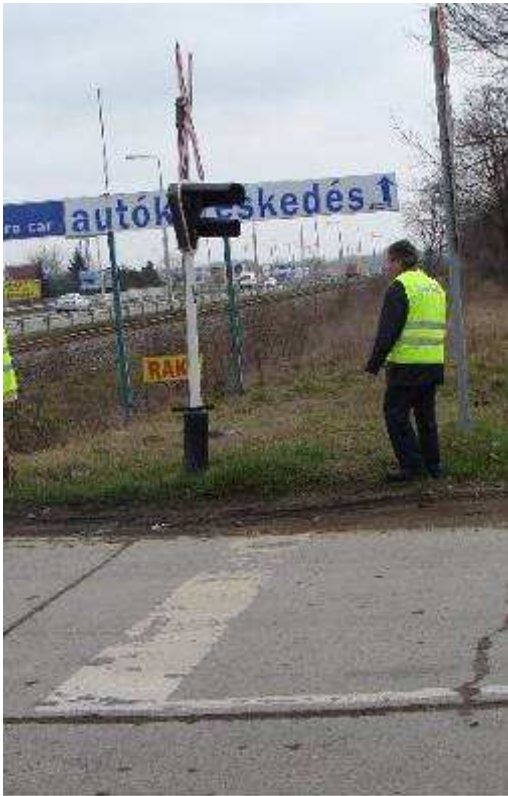
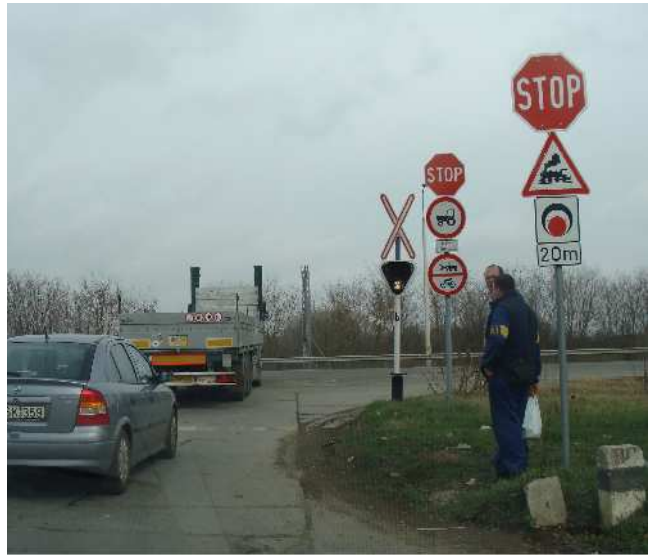
10. ábra: Láthatóság az útátjáróba hajtás előtt a Házgyári út irányából

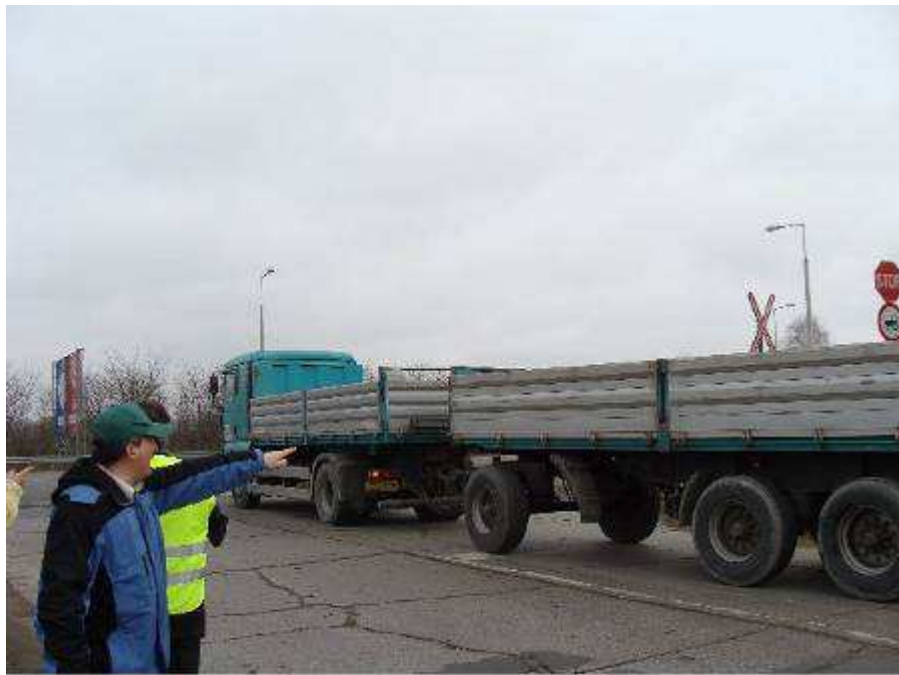
11. ábra A hosszabb járművek áthaladásának és kikanyarodásának veszélyessége

A Házgyári út irányából a főútvonalra való kikanyarodás – különösen a balra nagy ívben történő - szintén nehézkes, ugyanis a járműveknek adott esetben nem csupán a vasút, hanem a közút részére is elsőbbséget kell adniuk.
