Signalforbikørsel ved VI til Åmarke station den 8. juli 2007

Undersøgelserne er udført af Havarikommissionen for Civil Luftfart og Jernbane (Havarikommissionen) i henhold til Lov om Jernbane, jf. bekendtgørelse nr. 1171 af 2. december 2004 af lov om jernbane, med senere ændringer samt bekendtgørelse nr. 1169 af 29. december 1999 om undersøgelse af sikkerhedsmæssige hændelser på jernbane.

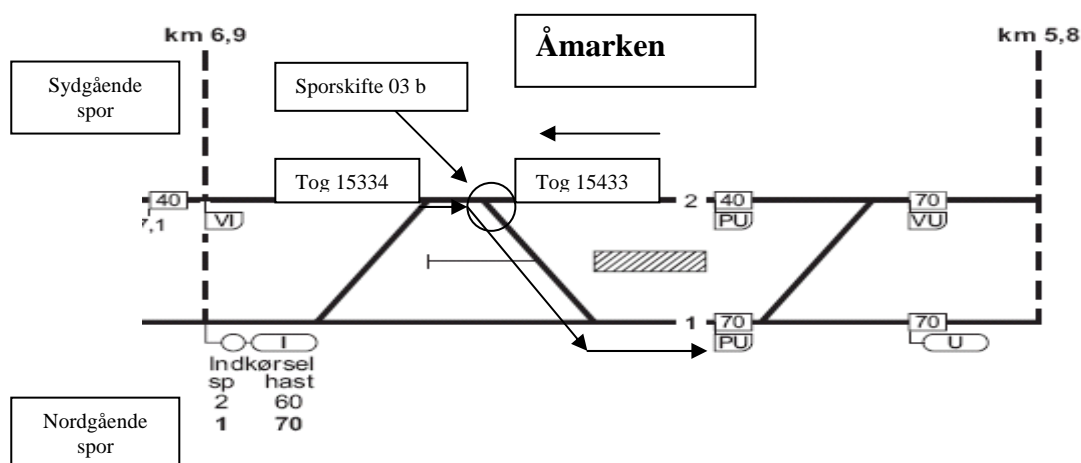
Situationsplan over Åmarkens station.

VI-signal (M) til Åmarke station, der viste "Stop", blev passeret af tog 15334 med en hastighed på ca. 70 km/t. Sporskifte 03 b var på det tidspunkt under omstilling væk fra spor 2, hvor tog 15433 ved perron afventede tog 15334s ankomst (se situationsplan).

Togvejen for tog 15334 var på det tidspunkt *ikke* fastlagt frem til togvejsendepunktet ved PU-signalet i spor 1. Sporskifte 03 b på Åmarken station var under omstilling, idet tog 15334 passerede VI-signalet, og sporskiftet var derfor ikke fastlagt og i kontrol i stilling til spor 1.

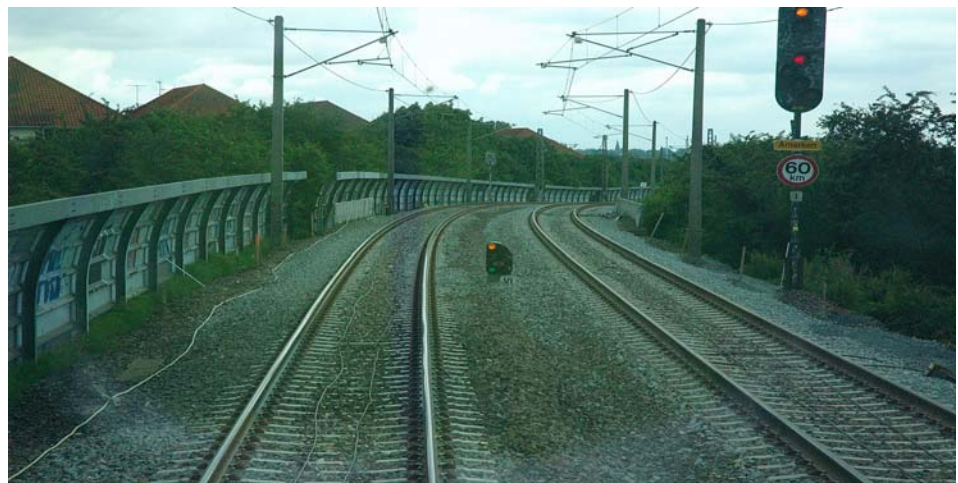
Foto 1: VI-signal M til Åmarken station

VI-signal M er - som det fremgår af foto - opsat til højre for det spor, det gælder for og på linje med I-signalet for højre spor.

Banedanmark har efterfølgende oplyst, at signalsynligheden var 190 meter; synligheden skal – jf. SODB 15.3.5 være 250 meter for VI-signalers farvede lys.

Der manglede – iflg. Banedanmark – afstandsmærke 400 meter (SR mærke 17.2.6)

- personerne i og ved sporet foran Åmarken station har været en medvirkende distraherende faktor, så lokomotivførerens fokus har været flyttet fra signaliagttagelse
- synligheden til VI-signalet opfylder ikke gældende krav
- 400 m afstandsmærke foran I-signalet manglede
