Persontog afsporet under udkørsel fra Ringsted 04.11.2007

Undersøgelserne er udført af Havarikommissionen for Civil Luftfart og Jernbane (Havarikommissionen) i henhold til Lov om Jernbane, jf. bekendtgørelse nr. 1171 af 2. december 2004 af lov om jernbane, med senere ændringer samt bekendtgørelse nr. 1169 af 29. december 1999 om undersøgelse af sikkerhedsmæssige hændelser på jernbane.

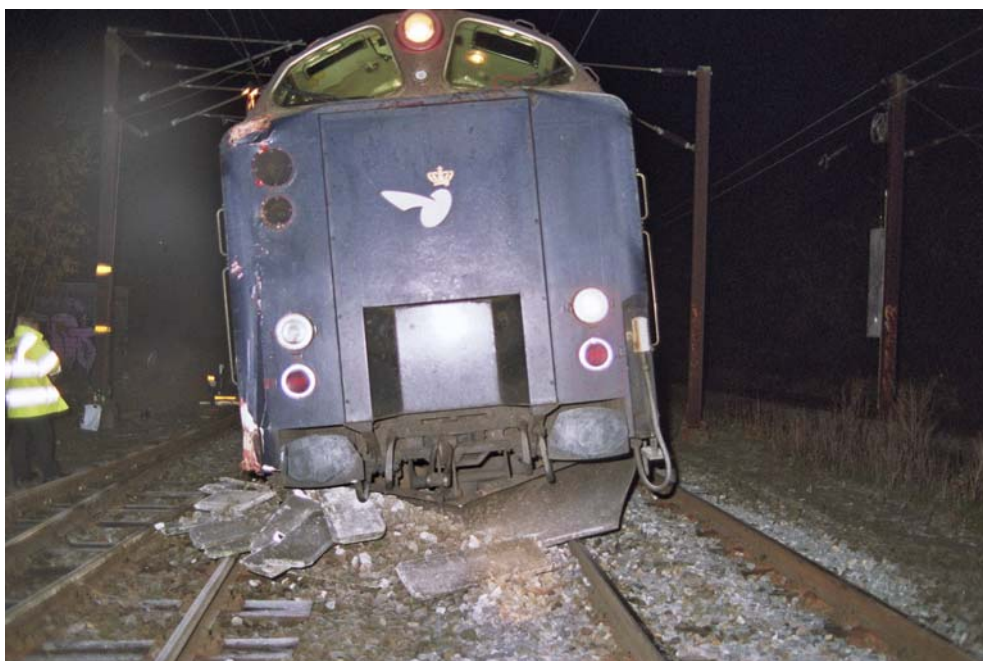
Da lokomotivfører og kørelærer kunne konstatere, at der kom signal til udkørsel ("kør igennem" i såvel PU-signal som U-signal), og at der var ATC-information i førerrumssignalet (120 km/t og afstandssøjle), tændte de færdigmeldingsblinket, og togføreren besvarede dette ved at "brumme" afgang. Toget satte i gang kl. 22.38 og fortsatte ad spor 4. Efter ca. 350 meters kørsel afsporede styrevognen med alle aksler i sporskifte 05 mellem spor 2 og spor 4. Toget fortsatte yderligere ca. 100 meter, efter at styrevognen umiddelbart efter sporskiftet havde ramt såvel en køreledningsmast som PU-signal E2. Signalbalisen ved (umiddelbart før) PU E2, blev ikke registreret, da forreste bogie med ATC-antennen (punktantennen) allerede var afsporet ved passage af denne.

Af fjernstyringsanlæggets log fremgår, at kl. 22.35 blev signalerne for tog 1260 sat på "stop", og der indledtes nødopløsning af togvejen. Kl. 22.38 var der udkørsel fra spor 2 (bl.a. "kør igennem" på PU-signalerne F2 og E2) for tog 164, der var under indkørsel i spor 2. Kl. 22.39 satte tog 1260 i gang og besatte umiddelbart efter igangsætningen sporisolationen bag PU F4 (402), hvilket fik PU-signal F2 (for tog 164) til at skifte til "stop", idet flankedækningen for dets udkørselstogvej ikke længere var intakt. Kort efter registreredes sporskifte 05 ude af kontrol.

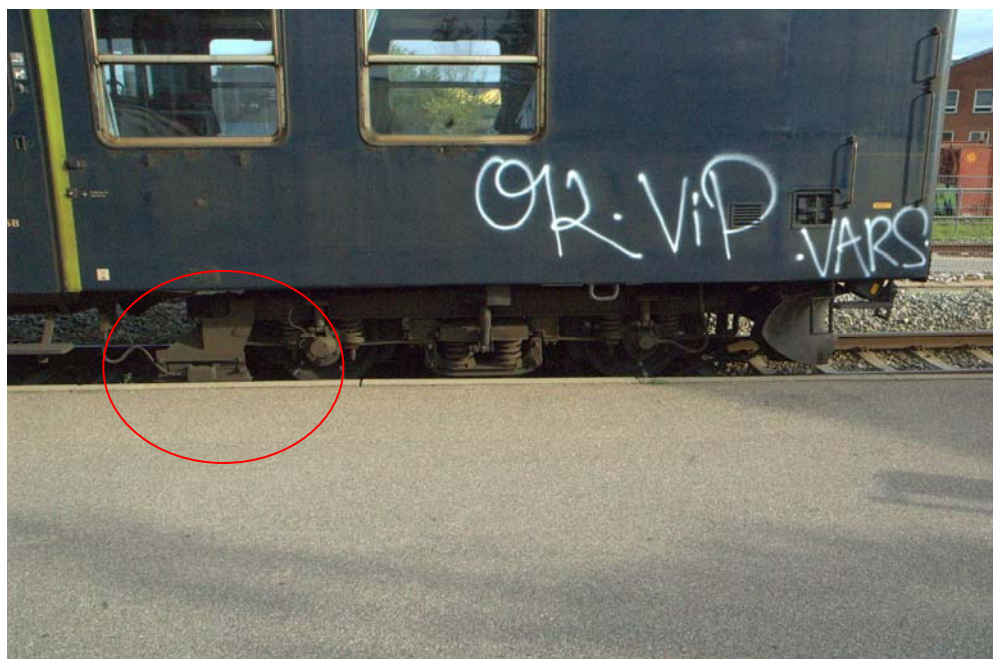
På styrevognen var ATC-antennen placeret i højre side bag på forreste bogie, dvs. umiddelbart efter anden aksel på denne bogie (se markeringen på nedenstående foto).

ATC-antennen er dermed placeret ca. 5,5 meter fra styrevognens forende og 4 - 4,5 meter bag lokomotivførerens plads.

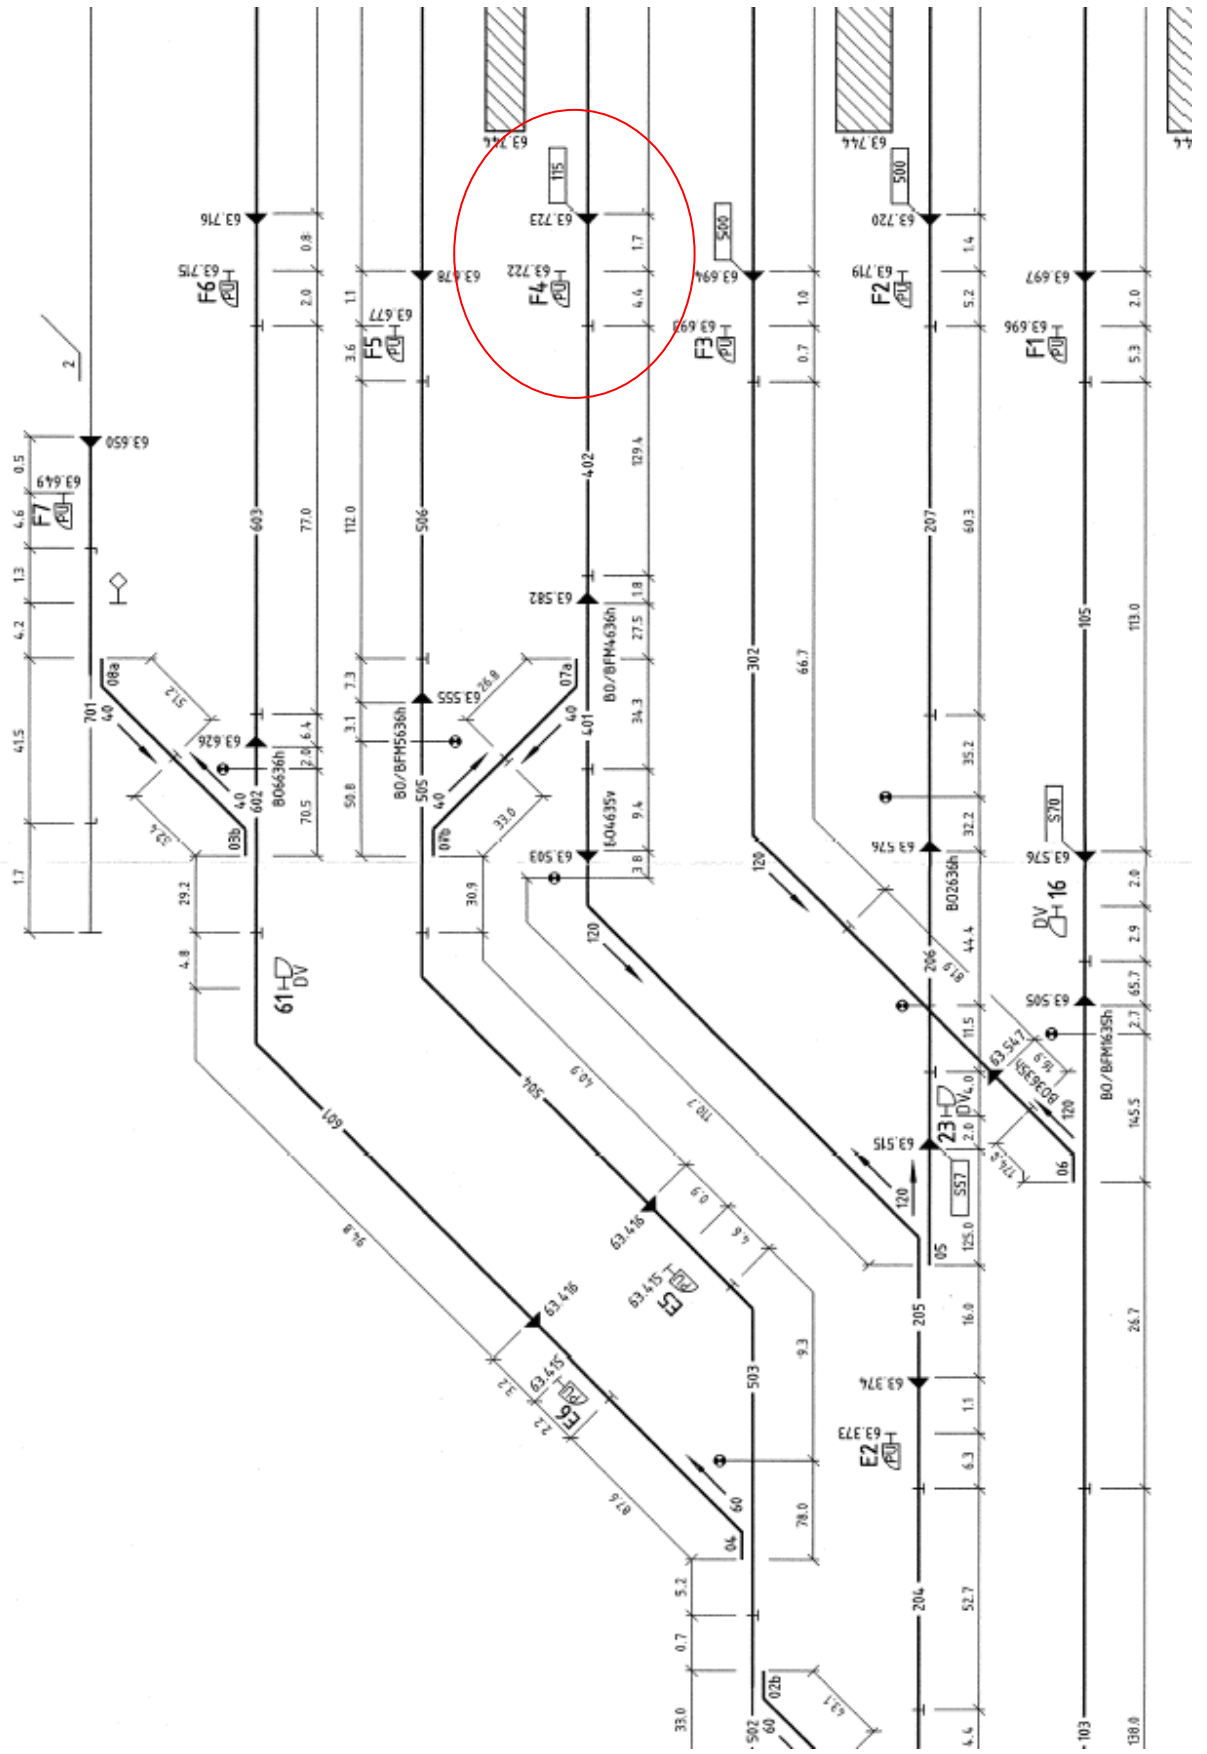
Uddrag af ATC-stationsplan Ringsted

Ved tog 1260's ankomst til Ringsted var der signal "kør igennem" på I-signalet, og da toget ankom i spor 4 kl. 22.27 viste PU-signalerne, PU F4a (ca. midt på perronen), PU F4 og PU E2, samt U-signalet i udkørselsenden af stationen "kør igennem". PU F4 er placeret for enden af perronen i spor 4, mens PU E2 er placeret efter sammenløbet af spor 2 og spor 4, umiddelbart efter sporskifte 05. PU E2 er fælles signal for spor 2 og spor 4, se ATC-stationsplan.

Adskillelsen mellem sporisolationer placeres normalt 1-5 meter efter et PU-signal, jf. anlægsbestemmelserne (SODB). Stødet mellem perronsporisolationen i spor 4 (403) og den efterfølgende sporisolation (402) var iflg. ATC-stationsplanen placeret 4,4 meter efter signalet og 6,1 meter efter balisen foran signalet. Baliser ved PU-signaler placeres iflg. anlægsbestemmelserne 1-5 meter foran signalet
