## **ENTGLEISUNG DES ZUGES 94435**

**am 16. August 2008**

**Österreichische Bundesbahnen  
Strecke 10101  
im Bahnhof Neulengbach**

**Untersuchungsbericht**

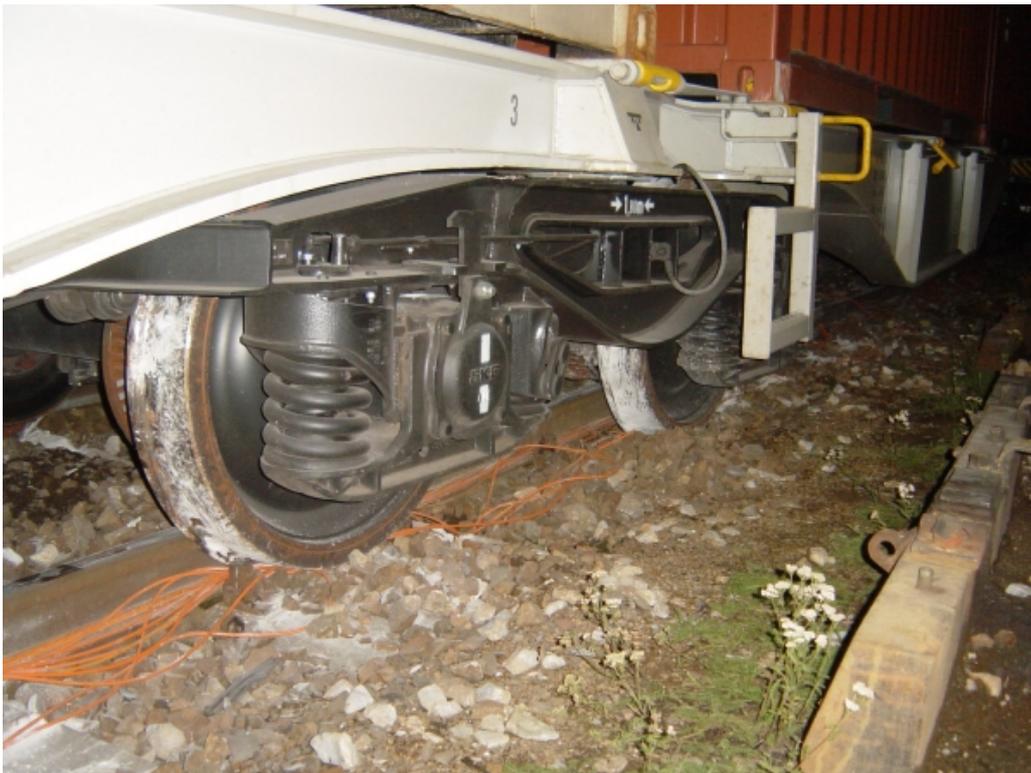
Abbildung 1 Entgleistes vorlaufendes Drehgestell

Am 16. August 2008, um 18:21 Uhr, entgleiste der 16. Wg (Gattung: Sggrss = Containertragwagen mit 3 zweiachsigen Drehgestellen; beladen) des Z 94435 auf der Fahrt von Hamburg nach Hegyeshalom bei der Einfahrt in den Bf Neulengbach auf Gleis 5 (Weiche 51) mit dem vorlaufenden und dem mittleren Drehgestell.

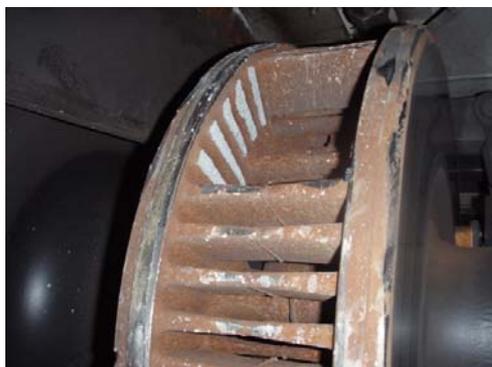
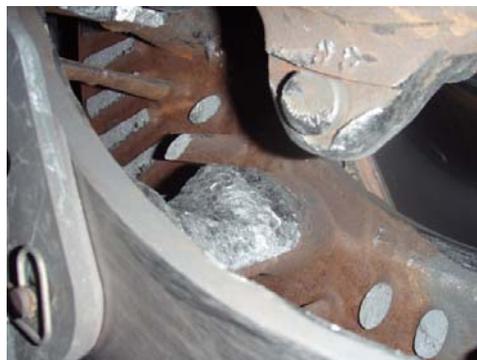
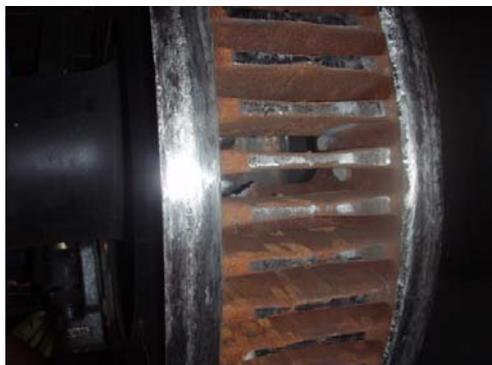
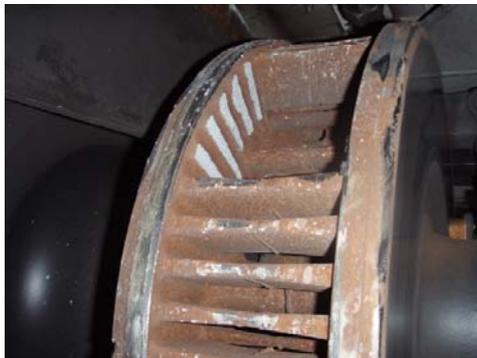
**Abbildung 13** Schäden an Scheibenbremsen

- mindestens 6 Sicherungssplinten beschädigt oder fehlen
- abgebrochener Schakenbolzen und fehlende Schake bei der in Fahrtrichtung rechten Seite des Drehgestells
- bei Achse 3 fehlender Bremsgehängebolzen, an drei Stellen sind mehrere nebeneinander liegende Kühlrippen der Achsbremsscheiben ausgebrochen, Befestigung der Bremsscheibe gebrochen und taumelt auf der Radsatzwelle
- bei Achse 4 mehrere nebeneinander liegende Kühlrippen der Achsbremsscheiben ausgebrochen, 2 von 8 Befestigungen gebrochen

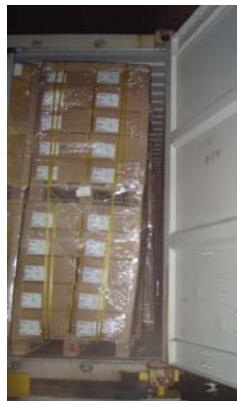
Abbildung 14      Ladung

Beim entgleisten Wg wurde eine einseitige Beladung vermutet und daraufhin geöffnet. Die leichte Schrägstellung der Ladung in Fahrtrichtung nach links wurde vermutlich durch die Entgleisung hervorgerufen. Insgesamt war der Z 94435 in einem ordnungsgemäßen Zustand.

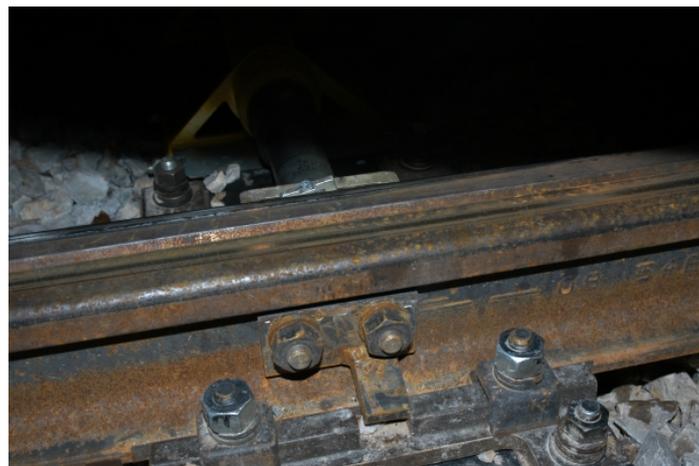
Abbildung 15      Fahrkante

Am Fahrweg wurde ein unzureichender Schmierzustand der Fahrkante festgestellt.

- 1) eine zu große Verwindung für die Weichenverbindung unter mehreren ungünstigen Randbedingungen geplant wurde und daher die Ausführung der Rampe (Stopfen) mit nicht geringfügigen Mängeln erfolgte. Durch eine zu große Einsenkung des GI nach der Bogeninnenseite unter der Belastung (unbelastete Verwindung 1:383) des hinteren Drehgestells des entgleisten Fahrzeuges ist die Verwindung größer als die vom Fahrzeuge ertragbare, insbesondere in einer W (Anteil ca. 45 %)
- 2) der Wg infolge eines über den Grenzwert hinausgehenden Gleitstückspiels des zweiten Drehgestells stärker nach innen neigt (Anteil ca. 10 %)
- 3) der Halt beim ES in der Überhöhung bei Zugkraft, insbesondere in der Rampe, eine zusätzliche Radentlastung bewirkt (Anteil ca. 10 %)
- 4) Der Schmierzustand der Fahrkante unzureichend war (Anteil ca. 35 %).

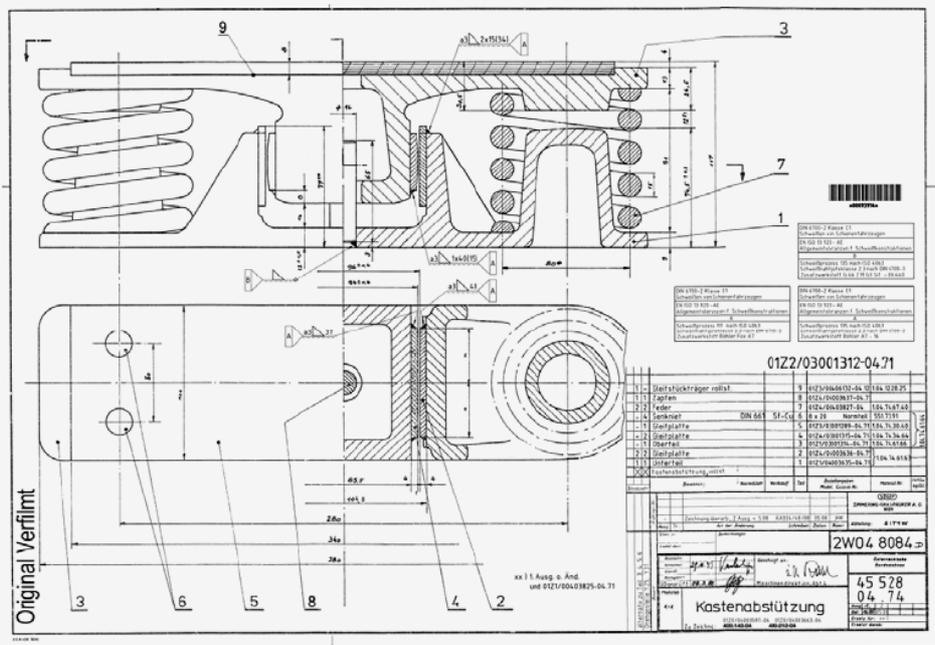
Abbildung 12: Kastenabstützung und Gleitstückspiel

Das Wanken des Wagens wird durch das Spiel der Gleitstücke, die sich im Abstand von 850 mm vom Drehpunkt des Drehzapfens links und rechts befinden, begrenzt. Laut UIC 510-1V Anlage 8 ist eine Neigung  $0,808^\circ$  aufgrund des maximal 12 mm zulässigen Gleitstückspieles, bei einem Abstand von 850 mm, gemäß UIC 510-1V Anlage 6 zwischen Gleitstückmitte und Drehpunkt des Drehzapfens möglich. (Nach UIC 571-4 kann bei Wagen des kombinierten Ladungsverkehrs das Gleitstückspiel verringert werden).

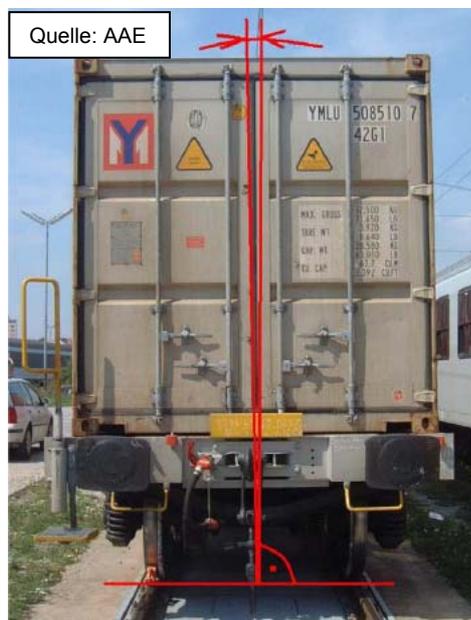
Abbildung 18 Schrägstellung des Wg

Weiters wurde eine Schrägstellung des entgleisten Wg, aufgrund des zu großen Gleitstückspieles, festgestellt.

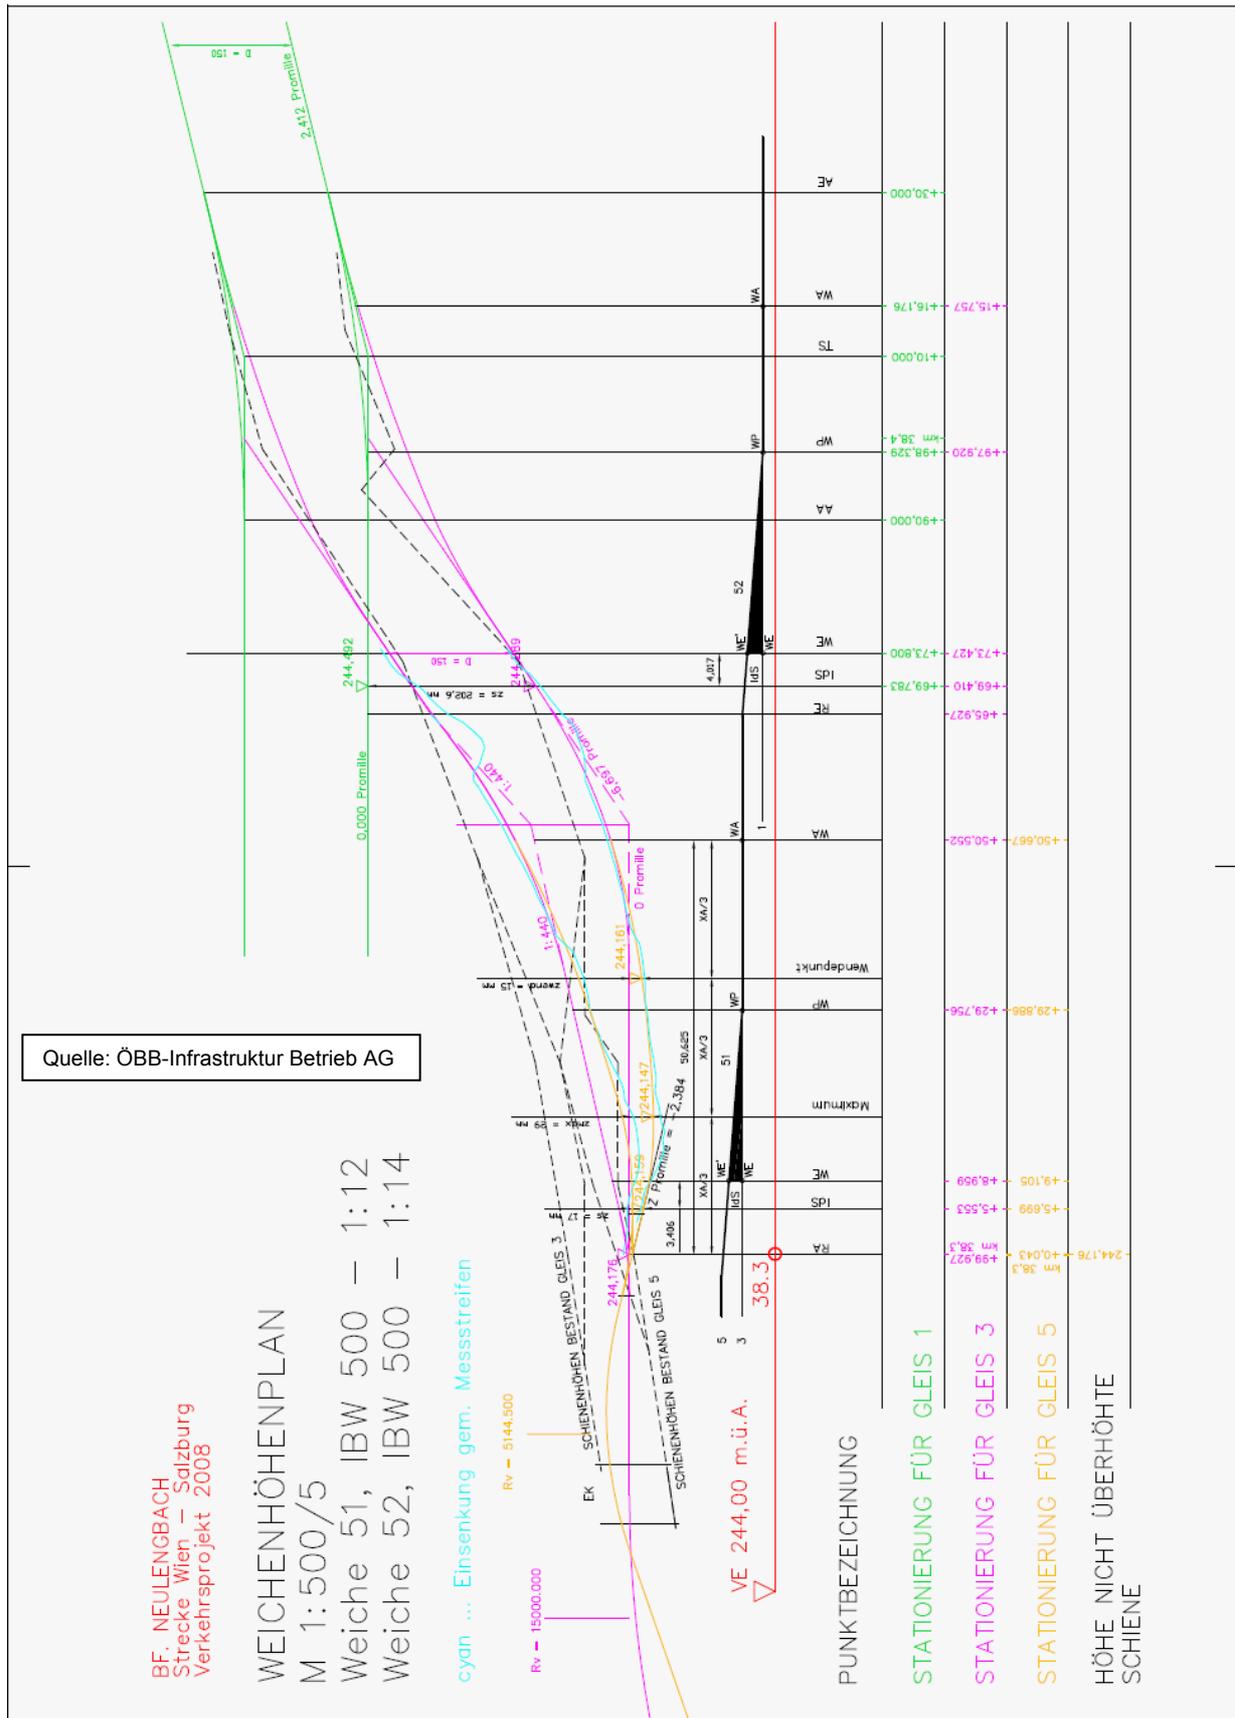
Abbildung 23 Ausgeführter Weichenhöhenplan der Weichenverbindung

- Für das Gleis der Weichenverbindung war eine Abnahme laut ZOV 54 nicht möglich, da Grenzwerte dieses Regelwerks überschritten wurden.
- Das Gleis entsprach, auf Grund eines Überhöhungsfehlers, auch nicht den Grundsätzen der DV B 52 für die zulässige Abweichung der Verwindung.
- An der Stelle der ersten Entgleisungsspuren befand sich das Fahrzeug mit dem letzten (nachlaufenden) Drehgestell an einer Stelle, wo der Grenzwert der Verwindung überschritten wurde.
- Das Ergebnis nach dem verdichten des Schotterbettes (Stopfen) bei der Abnahme wies einen nicht geringfügigen Mangel auf.

17.4	Definition der Maßnahmen die bei Nichteinhaltung der Grenzwerte gemäß ZOV 54 gesetzt werden müssen, bevor ein GI freigegeben wird. Aufnahme der im Rahmenvertrag gegebenen Formulierung: „Beseitigung aller Mängel vor Freigabe des GI“ (siehe Seite 26 ff)	<b>NSA, IM</b>

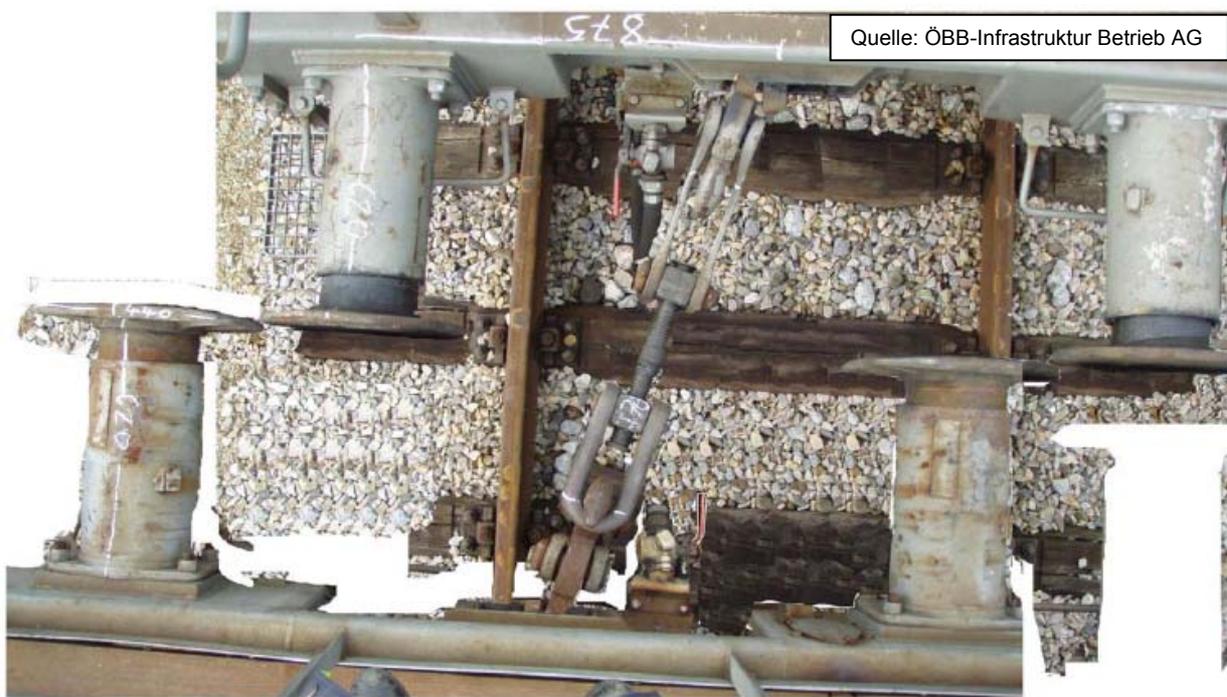
Abbildung 30 Zusammen spiel Puffer / Kupplung

Durch das zusammendrücken der Puffer kann die Kupplung die in Abbildung 31 gezeigte Situation ohne Ausdehnung überstehen. Danach gleiten die Puffer aneinander vorbei, wobei sich die Kupplung entspannt und beim weitem Abknicken die Luftabsperrhähne beschädigt. Diese werden nach außen und unten gebogen.
