### Tog RA 5373 påkører mejetærsker i overkørsel 233 mellem Kibæk og Borris

Undersøgelserne er udført af Havarikommisionen for Civil Luftfart og Jernbane (Havarikommisionen) i henhold til Lov om Jernbane, jf. bekendtgørelse nr. 567 af 9. juni 2008 af lov om jernbane, med senere ændringer.

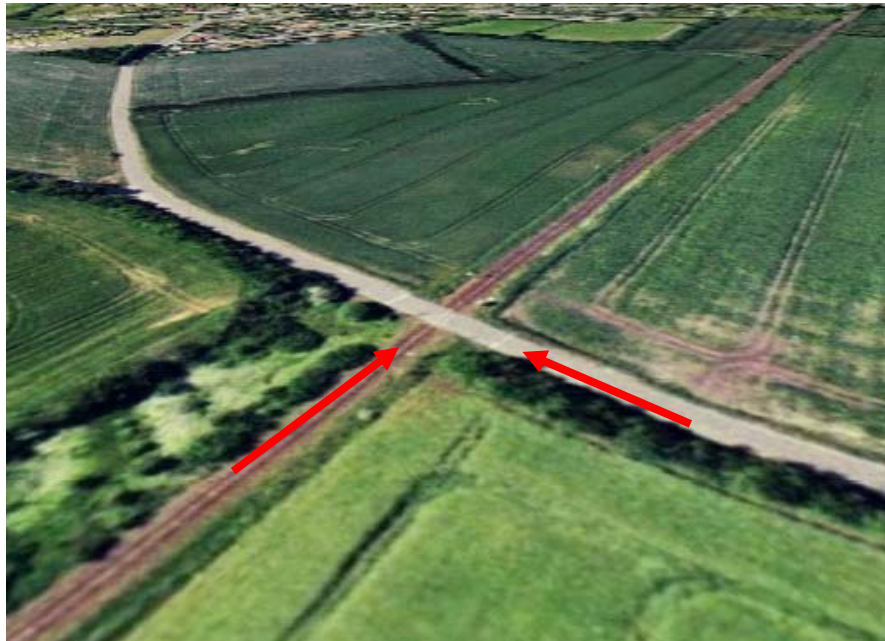
**Figur 2. Luftfoto af overkørsel 233 ved Borris. Pilene på billedet angiver togets / henholdsvis mejetærskerens køreretning.**

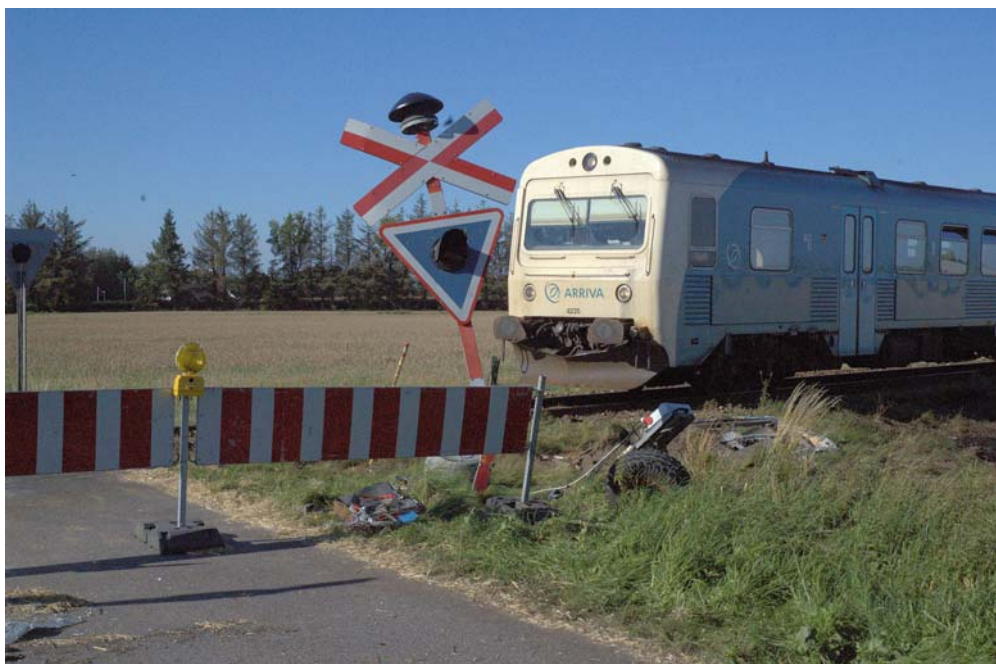
Funktionsafprøvning og undersøgelse af overkørselsanlægget har ikke været gennemført, da relæudstyret i overkørselsanlæggets teknikskab blev fuldstændigt ødelagt i forbindelse med ulykken.

**Figur 6. Den beskadigede overkørsel , bemærk teknikskabet til højre i billedet lige under togets bogie**
