# ZÁRÓJELENTÉS

**2010-018-5  
vasúti baleset**

**Ludas állomás  
2010. január 09**

**IC536 sz. vonat**

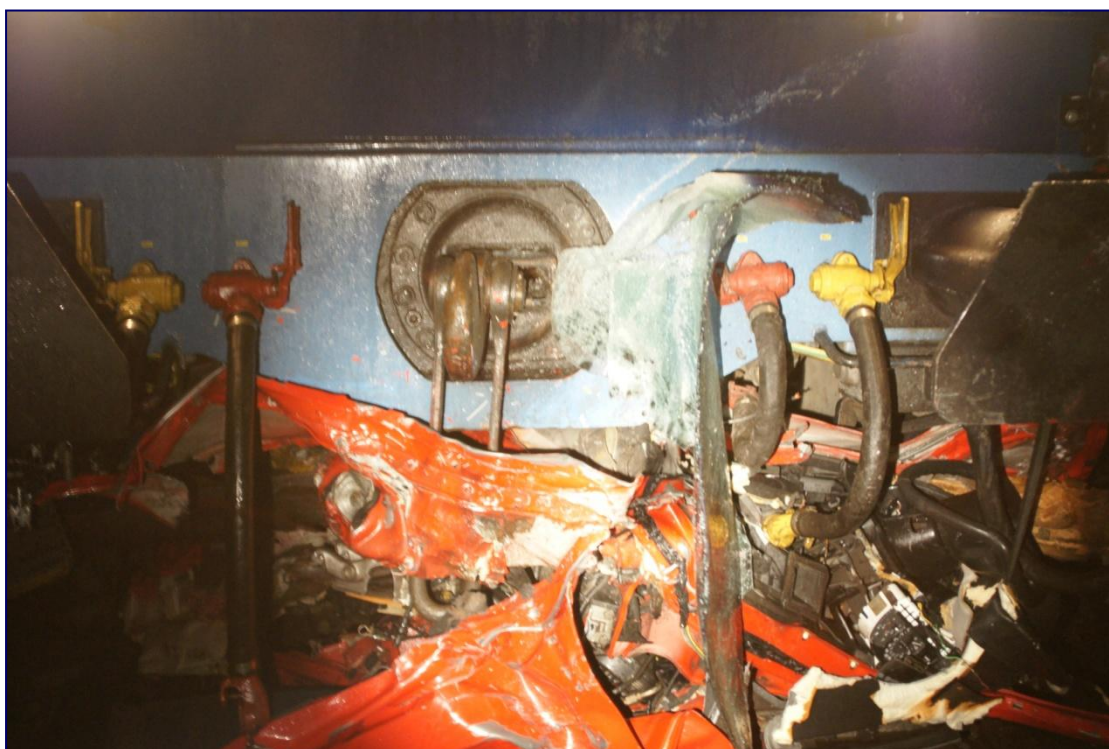
3. ábra: a mozdony alá szorult közúti jármű

A mozdony eleje a közút-vasút szintbeni keresztezésen (3. ábra) a személygépkocsit jobb oldaláról érte el és tolta a teljes megállásig.

A vonatot továbbító 350-014 psz. mozdony megrongálódott. Főlégtartálya leszakadt, pályakotró leszakadt, illetve sérült, feljáró lépcső elgörbült, homokoló cső leszakadt, az összes vontató motor javító fedele leszakadt, a vonatbefolyásoló berendezés vevőtekerce leszakadt, a fővezeték sérült, vonatfűtési csatlásfej eltört, a vezeték sérült, az 1-es forgóváz primer rugói sérültek, a mozdony alján elhelyezett sűrített levegős berendezéshez tartozó vezetékek, elzáró váltók sérültek, a mozdony főtranszformátora megsérült, a hűtőolaj elfolyt.

A mentőegységek értesítése rendben megtörtént, a mentés nem szenvedett késedelmet. A balesetben részes közúti jármű vezetője és egy utasa a helyszínen életét veszítette. Az elhunyt utasok számára a baleset túlélése a személygépkocsi sérülése miatt nem volt lehetséges, a túlélési tér teljesen összenyomódott.(3.ábra) A balesetben elhunytak sérülése olyan mértékű volt, hogy életüket az azonnali orvosi beavatkozással sem lehetett volna megmenteni.

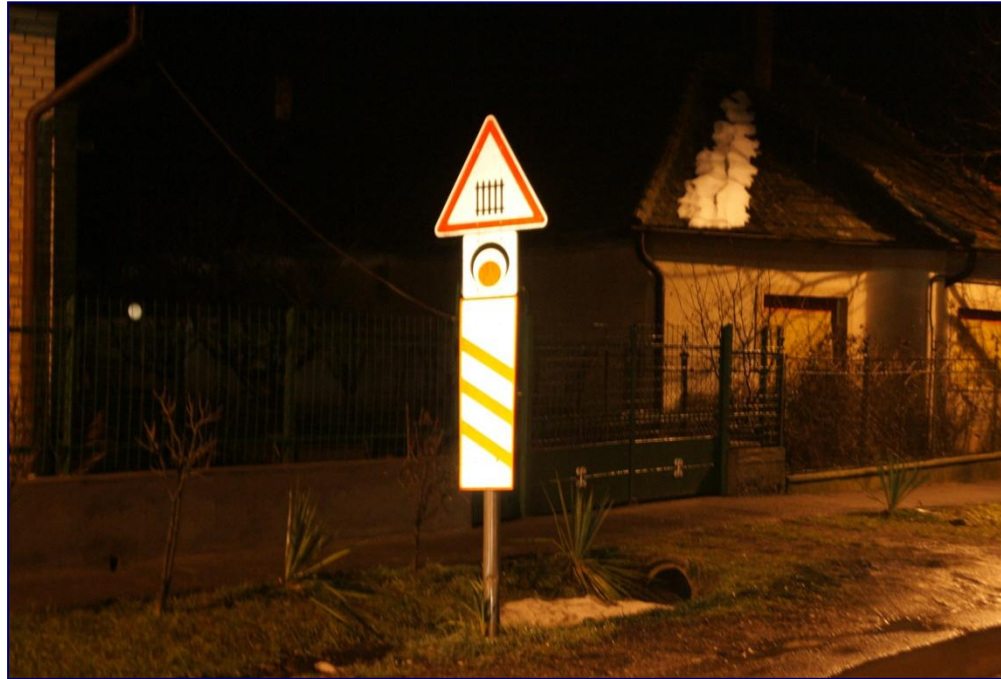
A közút felől a vasúti átjáróra figyelmeztető táblák mindkét irány felől sérülésmentesek, hiánytalanok (5. ábra, mely a közúti jármű haladási irányából készült):

5. ábra: a közúti jelzőtáblák

- A közúti jármű a lezáródott felsorompót megkerülve hajtott a vasúti átjáróba, ezért a baleset oka a járművezetővel összefüggő emberi tényezőre vezethető vissza.
- Az SR1 jelű fél- és fényesorompó a baleset idején jól működött.
- A közút felől a vasúti átjáróra figyelmeztető táblák mindkét irány felől sérülésmentesek, tiszta állapotúak.
- A Vb a balesetben részes IC536 számú vonatnál sebességtúllépést nem állapított meg.

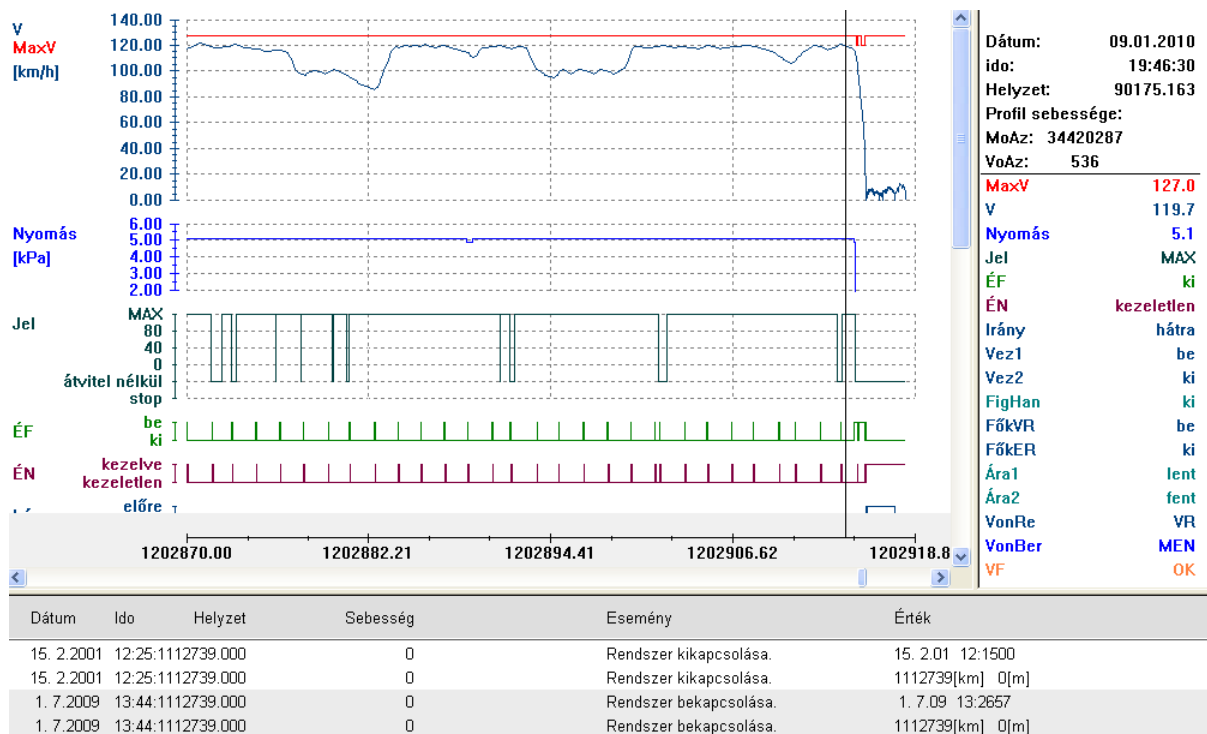
Az IC536 sz. vonatot továbbító mozdony a ZSSR (szlovák vasút) tulajdona, mely MIREL VZ1 v03 típusú elektronikus berendezéssel van felszerelve, mely jól működött. A regisztrátum kiolvasása és kiértékelése 2010. január 13-án történt meg. A kiértékelést a rendőrség jelenlétében, a MÁV Trakció Zrt. Területi Vontatás-szolgálati Telep Ferencváros reszortosa végezte el és bocsátotta a Vb rendelkezésére. A menetíró regisztrátumot a 6. ábra tartalmazza.

6. ábra: a menetíró regisztrátum grafikus megjelenítése

Az ütközés 19 óra 46 perc 30 másodperkor következett be, kb. 119,7 km/h sebességnél. A mozdonyvezető „Figyelj”-jelzést adott. A vonat az 1017+70 sz. szelvényben állt meg, az ütközés helyétől számított 760 méter megtétele után. A vonat a közúti járművet maga előtt tolta a teljes megállásig.
