ZÁRÓJELENTÉS

2010-0410-5 VÁRATLAN VASÚTI ESEMÉNY

**Ikrény állomás
2010. szeptember 04.
9912 sz. vonat**

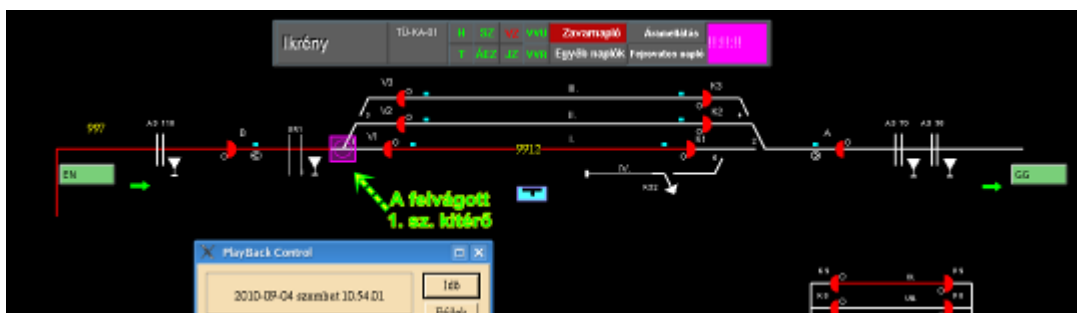
Ikrény állomás 1. sz. kitérője a váltófelvágás során kismértékben megrongálódott.

A mozdonyvezető – elmondása szerint – úgy érezte, hogy a szerelvény minimális mértékben lassul, így haladt a vörös jelzést adó kijárat jelző felé, melyet meghaladt és a részére helytelenül álló 1 sz. váltót felvágta.

6. ábra: A 9912 sz. vonat és a felvágott 1. sz. kitérő Ikrény állomáson

A jelző meghaladása után a vonatbefolyásoló berendezés (EÉVB) a Megállj!-jelzés meghaladását érzékelve beavatkozott és a vonatot kényszerfékezéssel megállította. A beavatkozás hatására a mozdony főmegszakítója kikapcsolt, a fokozatkapcsoló korábbi (18-20) helyzetében maradt. A felvágott váltón a mozdony és a vonat első kocsija haladt át. Megállás után a váltón a kocsik hátsó forgóváza volt.

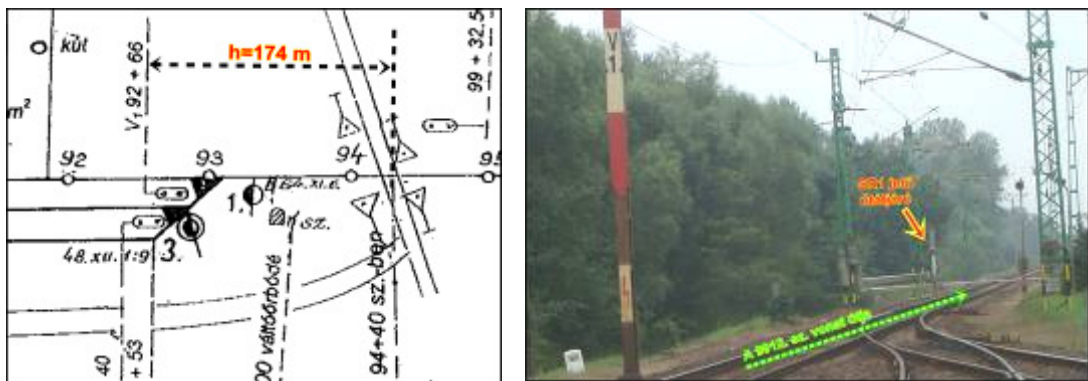
A Vb az eset vizsgálata során vizsgálta azt a tényt is, hogy a 9912 sz. vonat a jelző meghaladása után megközelítette az állomás területén lévő SR1 jelű fénysorompóval biztosított útátjárót, melynek fényjelző-készüléke az eset idején a közúthasználók felé féhéren villogó jelzést adott.

A Vb rendelkezésére álló adatok alapján a váltófelvágást követően a 9912 sz. vonat mozdonya az 1. sz. kitérő után, az SR1 jelű útátjáró előtt mintegy 100 méterre állt meg.

Másrészt pedig a szolgálati helyre telepített vasúti biztosítóberendezés sem alkalmas jelen formájában kialakításánál fogva arra, hogy hasonló veszélyhelyzet kialakulása esetén a közút felé áthaladást tiltó jelzés jelenjen meg a fénySOROMPÓ fényjelzőkészülékén.

5. ábra: A veszélyeztetett SR1 jelű útátjáró

- A jelző meghaladása után az állomási sorompó továbbra is nyitott állapotban marad, annak fényjelző-készüléke villogó fehér fényű jelzést ad. A telepített biztosítóberendezés kialakításánál fogva hasonló esetek bekövetkezése esetén nem hívja fel a közúthasználók figyelmét a kialakult veszélyhelyzetre.
- A vontatójárműveken alkalmazott EÉVB-berendezések – egyes típusokat kivéve – csak a jelző meghaladása után lépnek működésbe, s ennek következtében egy pályasebességhez közeli sebességgel történő jelzőmeghaladás esetén a kényszerfékezés alatt megtett fékúttávolságon belül található közút-vasút szintbeli keresztezésen a vonat át fog haladni, s ez a szituáció mind a közút, mind pedig a vasút részére biztonsági kockázatot rejt magában.
