ZÁRÓJELENTÉS

**2010-303-5
VASÚTI BALESET**

**Szombathely és Kőszeg állomások között
2010. július 16.**

39932 sz. vonat

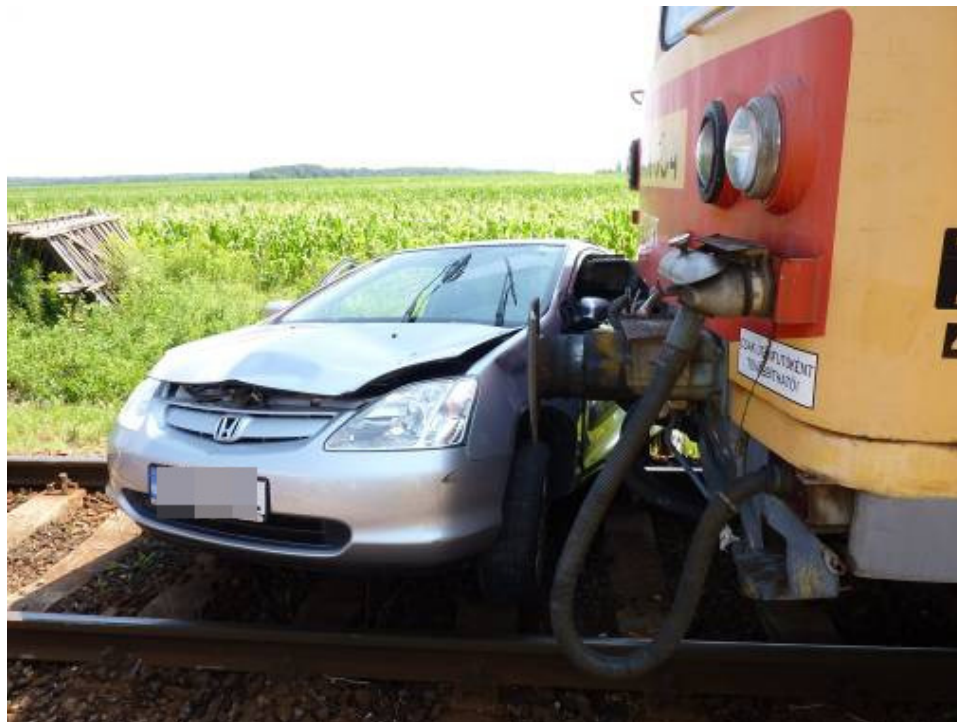
4. ábra: A vasúti jármű és a gépkocsi sérülése

A Bz-354 psz. motorkocsi kis mértékben rongálódott, a szinkronfej csatlakozó eltört, de a motorkocsi szolgálatképes maradt. (4. ábra)

A gépkocsi nagymértékben rongálódott.

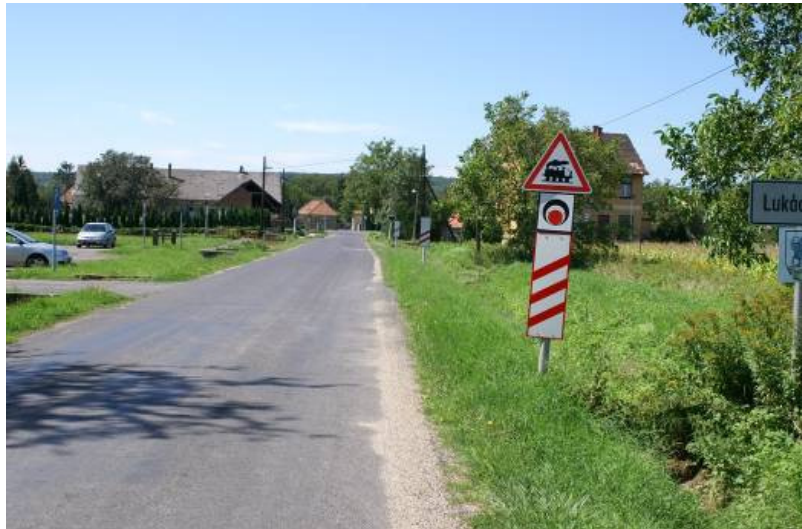
6. ábra: A közúti jelzőtáblák elhelyezése, láthatóságuk

A 8641 sz. úton a gépkocsi haladási iránya felől a közúti jelzőtáblák elhelyezése a KRESZ szabályoknak megfelel, azok jól láthatók. (5. ábra)

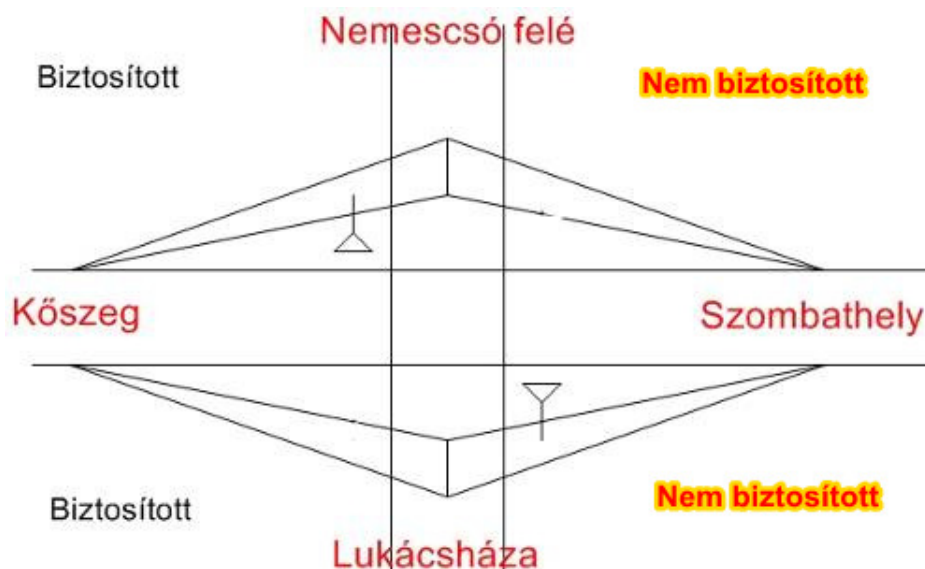
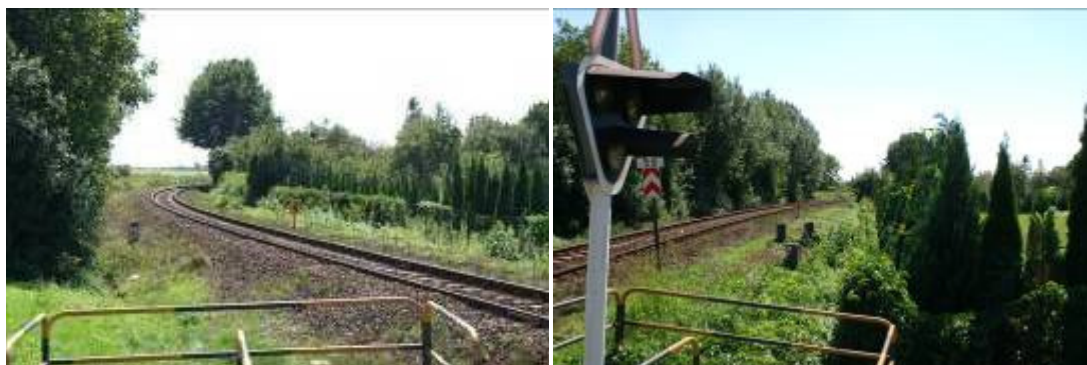
7. ábra: A csökkentett rálátási háromszög (AS52)

A szintbeli keresztezés kialakítása BODAN elemes, 7,2 méter széles. A rávezető út szilárd burkolatú. A közút-vasút keresztezés szöge közel 90°-os. Az útátjáróban engedélyezett sebesség közútra 50 km/h. A vasúti pályára engedélyezett sebesség 80 km/h. A fényoszorópó optika hagyományos, fényereje megfelelő. A fényoszorópó árbocai mindkét irányba a közúti járművek érkezési irányának megfelelően el vannak forgatva, biztosítva a jobb láthatóságot. Az átjáróban a csökkentett rálátási háromszög Szombathely állomás felől egyik irányból sem biztosított a vasúti pálya vonalvezetése miatt.

A kijelölt helyről Szombathely irányába a vasúti pályából az előírt 400 m helyett csak 100 – 150 m látható be. (7. ábra)

A Vb megállapította, hogy a vizsgálat tárgyát képező átjáróban Nemescsó és Lukácsháza irányából a 8641 sz. közúton Szombathely állomás irányába, a csökkentett rálátási háromszög nem biztosított. A vasúti pályában az útátjárótól Szombathely állomás irányába kb. 150 m-re jobbos ív kezdődik. A belátást a vasúti pálya vonalvezetésén túlmenően az épített környezet és tereptárgyak is akadályozzák. A csökkentett rálátás hiánya nem okozója a balesetnek, mert a fényoszorompó jól működött, azonban a csökkentett rálátási háromszög megléte azt jelenti, hogy a keresztezésbe történő behajtás előtt már 400 m-ről látható a közeledő vonat, mely jelentős szerepet játszik a közúti járművezető észlelési és cselekvési folyamatában, így az esetleges baleset elkerülésében.

A Vb az eset vizsgálata során megállapította, hogy a csökkentett rálátási háromszög a vasúti pálya vonalvezetése, a tereptárgyak és az épített környezet együttes hatására Szombathely irányából nem biztosított.

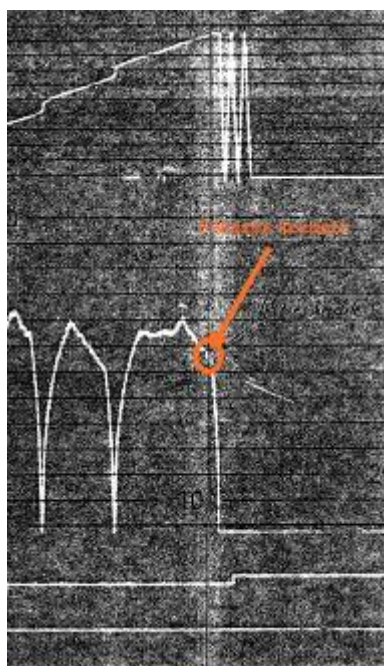
8. ábra: A Bz-354 menetíró-regisztrátuma – részlet – (szerkesztett kép)

A Bz-354 psz. motorkocsin TELOC rendszerű sebességmérő berendezés üzemel, a regisztráló óra típusa: RT 12. Méréshatára 0 – 120 km/h. A regisztráló szalag méréshatára 0 – 120 km/h. (8. ábra)

A Vb az adatok kiértékelése során megállapította, hogy a mozdonyvezető az előírt sebességet nem lépte túl. A regisztrátum diagramok a „0” vonal alól indulnak, ami az értékelésnél figyelembe lett véve. A regisztrátum értékelése során megállapítható, hogy az esemény bekövetkezése előtt a vonat sebessége 80 km/h-ról csökkent, ami a vonóerő kifejtés megszüntetéséből következik. A vonóerő megszüntetése már felkészülés a megállóhelyen történő megállásra. A vonat veszélyhelyzet észlelését követő vészfékezése 69 km/h-ról történt.

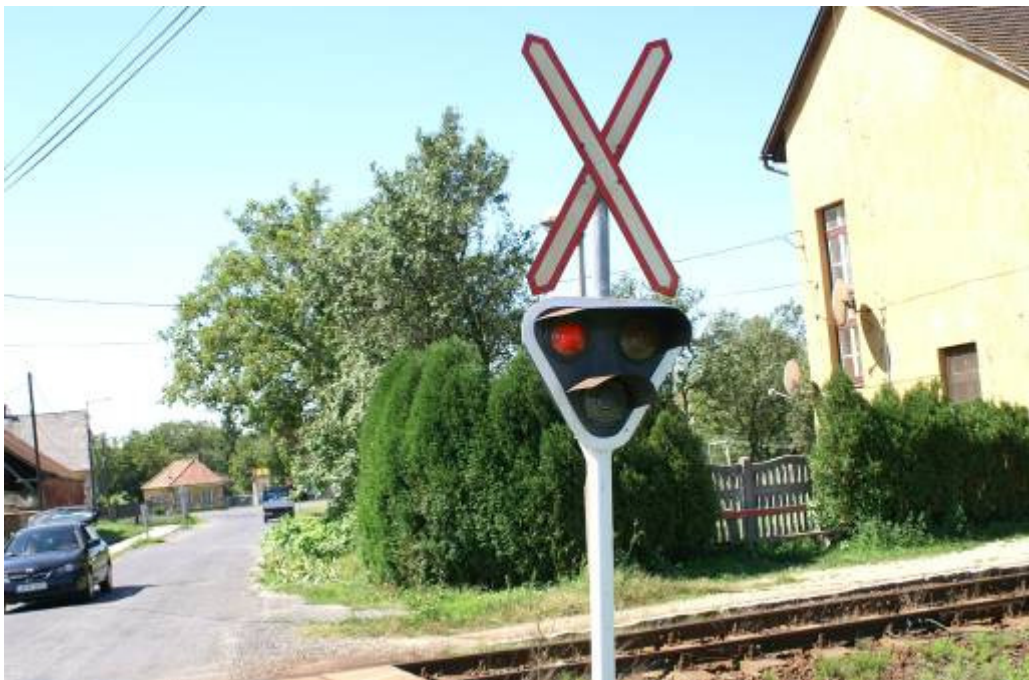
9. ábra: Az AS52 fénysorompó üzemszerű működése

A Vb a 2010. augusztus 26-án tartott helyszíni szemle során ellenőrizte az AS52 jelű fénysorompó üzemszerű működését, valamint a sorompó korábbi működésével kapcsolatos dokumentációkat áttekintette és azt rendben találta. (9. ábra)

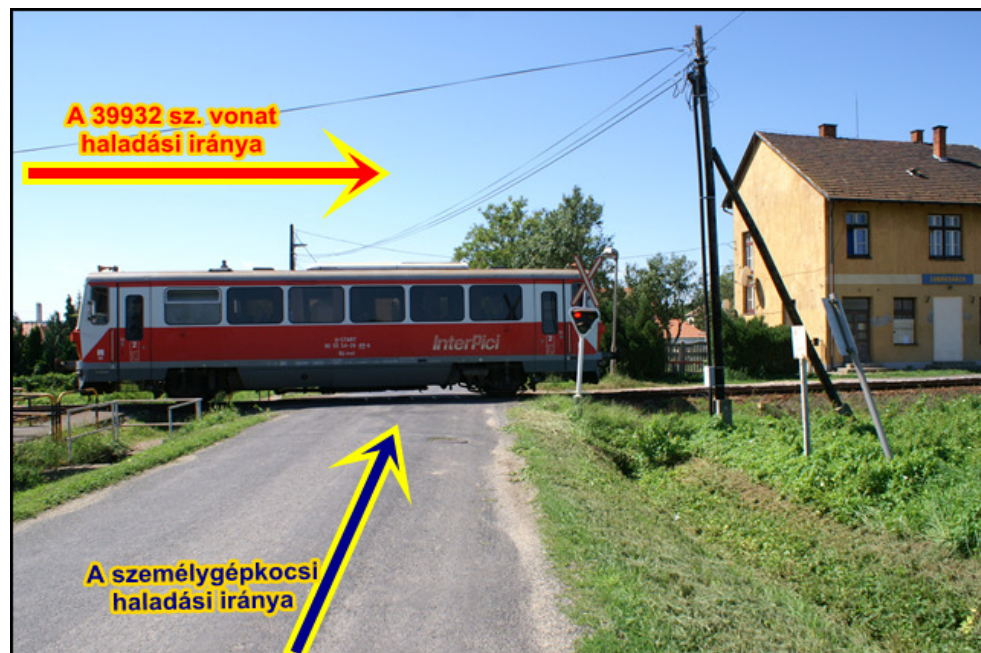
10. ábra: Az útátjáró az esetben részes gépjármű haladási irányából

A gépkocsi Nemescsó irányából közlekedett a 8641 sz. úton Lukácsháza irányába. A közút és a vasúti pálya az 52+50 hm vasúti szelvényben közel 90°-ban metszik egymást. A közút vonalvezetése egyenes. A közúton érkező járművek részére a veszélyes helyre figyelmeztető KRESZ táblák hiánytalanul, jól látható módon el vannak helyezve, a fénysorompó fehér, illetve piros fényei is jól láthatók.
