KÖZLEKEDÉSBIZTONSÁGI
SZERVEZET

ZÁRÓJELENTÉS

**2010-354-5
VASÚTI BALESET**

**Pápa és Vaszar állomások között
2010. augusztus 12.**

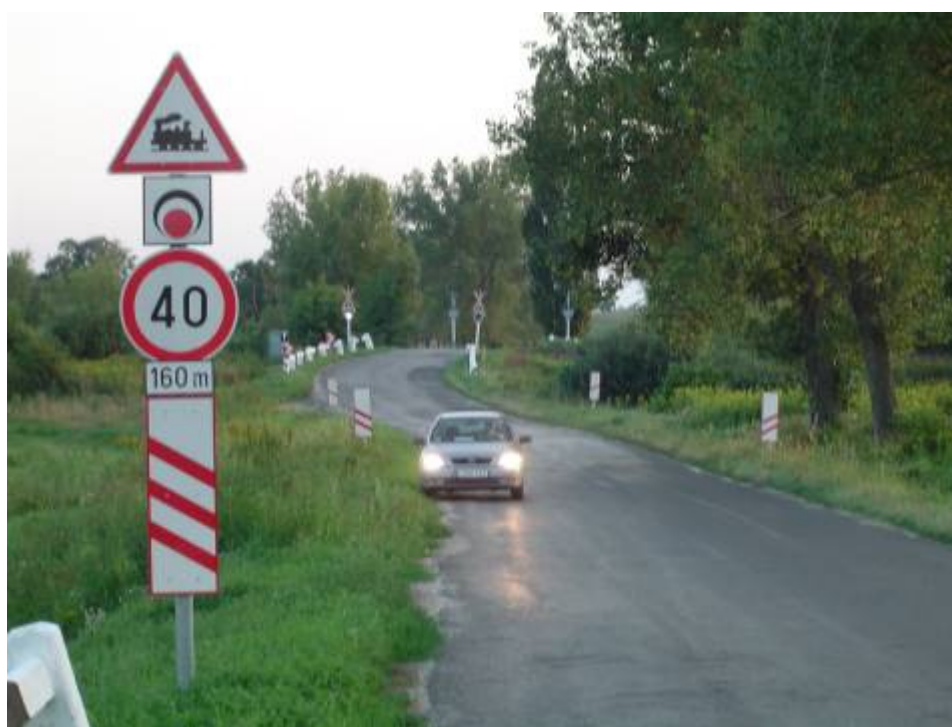
3.sz. ábra:a közút vonalvezetése

Az 8305 sz. útvonalon a motorkerékpár haladási iránya felől, az átjáró előtt és után a közút vonalvezetése inflexiós ívben van (3.sz. ábra). A közúti jelzőtáblák és a fényjelzőkészülék a motorkerékpár haladási iránya felől, a közút bal oldalán meg vannak ismételve. Az átjáró mindkét irány felől emelkedőben van.

A szintbeni keresztezés kialakítása beton elemes, 5,8 méter széles. A rávezető út szilárd burkolatú. A közút-vasút keresztezés szöge közel 60° -os. A közút felől a vasúti átjáróra figyelmeztető táblák mindkét irány felől sérülésmentesek, hiánytalanok (3. ábra, mely a közúti jármű haladási irányából készült):

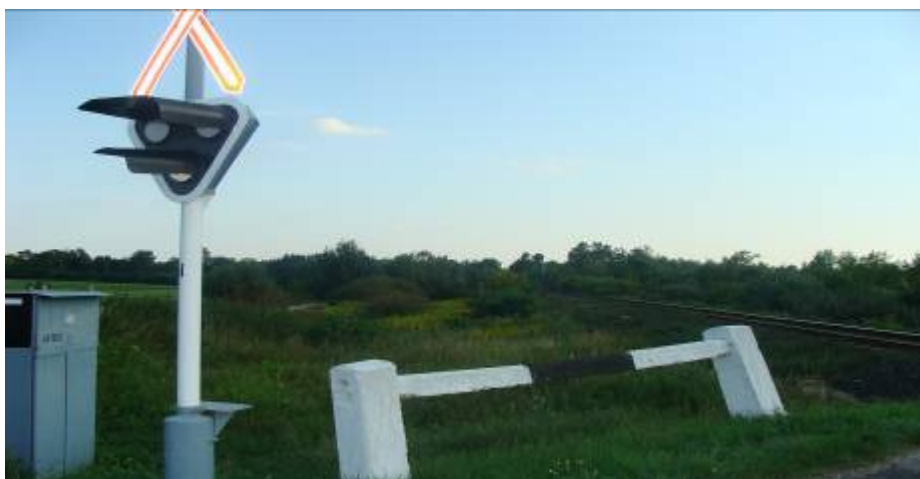
A csökkentett rálátási háromszög (4.sz.ábra) a benőtt növényzet miatt egyik irány felől egyik irányba sem biztosított.

4.sz.ábra: a csökkentett rálátási háromszög hiánya

A teljes rálátási háromszög, illetve a csökkentett rálátási háromszög a vonat érkezési irányából fás, bokros terület miatt nem volt szabad. Mindemellett a hiánytalanul kitűzött közúti jelzőtáblák teljes mértékben biztosították a fényoszlop jelzésének megfigyelhetőségét. A vasúti átjárók kialakításánál fontos szempont a közúton érkezők számára megfelelő időben és megfelelő intenzitással jelezni a veszélyes helyhez való közeledést. Erre szolgálnak a többi KRESZ táblától eltérő formájú, elhelyezésű és a menetirány szerinti bal oldalon is megismételt előjelző táblák. Ezek a figyelemfelkeltő jelzések megfelelően alkalmasak arra, hogy a közúti járművezető figyelmét a közelgő veszélyes helyre irányítsák, és legyen ideje rá felkészülni. A baleset idején napos, tiszta idő volt, mely a fényoszlop jelzésének megfigyelhetőségét lehetővé tette.

Az útátjáró környezetében a megfelelő rálátás (csökkentett rálátási háromszög) a sűrű növényzet következtében nem volt biztosított.

BA2010-354-5-01: A Vb javasolja a Nemzeti Közlekedési Hatóságnak, hogy kötelezze az infrastruktúra működtetőt (MÁV Zrt.) arra, hogy Pápa és Vaszar állomások között az AS386 jelű közút-vasút szintbeni keresztezésnél biztosítsa a csökkentett rálátási háromszöget, mely a sűrű növényzet (fák, bokrok) miatt nem biztosított.

A MÁV Zrt. Gy.1081-2927/2010 sz. irata szerint a növényirtást november 15-17-én elvégezte, melyet az NKH 2010. december 11-én visszaellenőrizte.

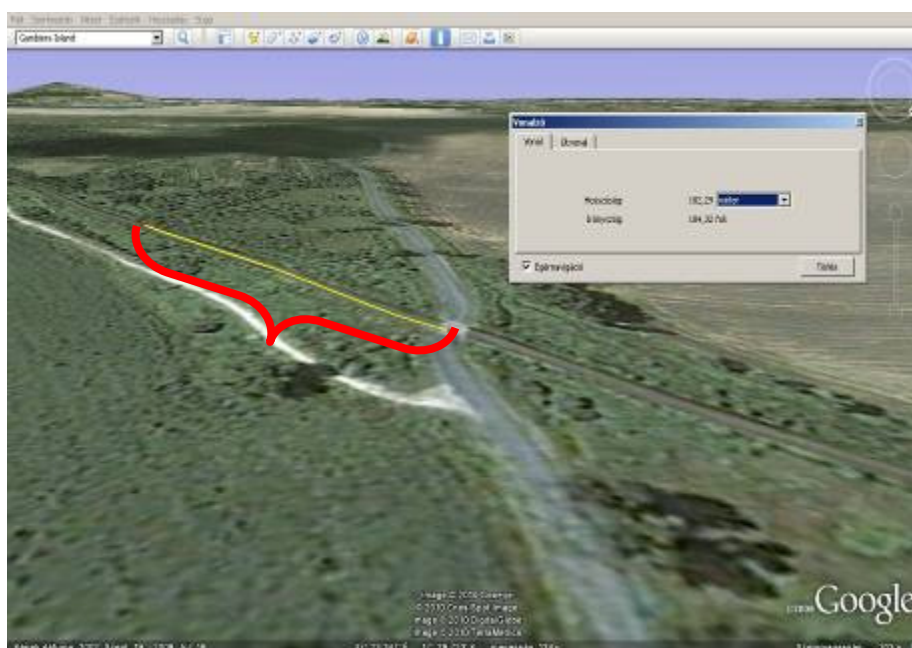
5.sz.ábra: a csökkentett rálátási háromszögből látható rész (182 méter)

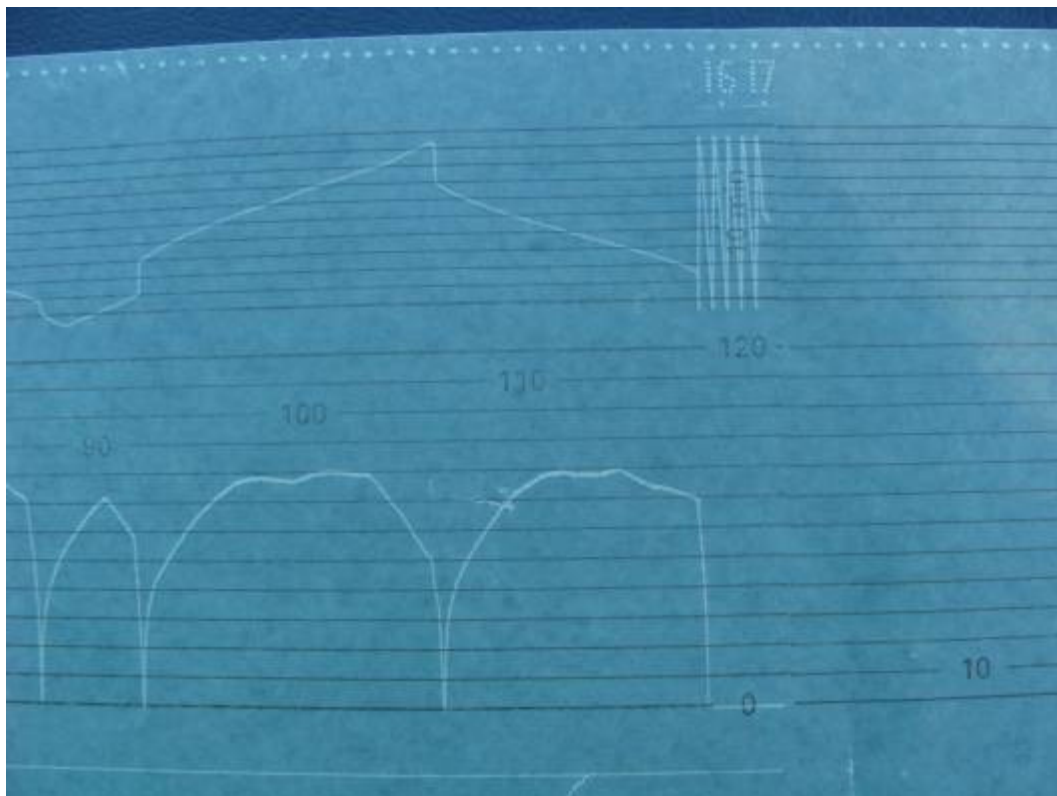
6.ábra: A motorkocsi menetirójának regisztrátuma

A Bz-323 psz. motorkocsin TELOC RT 12 adatrögzítő van, méréshatára 120 km/h, a benne lévő szalag méréshatára 120 km/h. A Vb az adatok kiértékelése során megállapította, hogy a mozdonyvezető az engedélyezett (80 km/h) sebességet nem lépte túl .

A mozdony menetíró regisztrátumáról készült digitális képen a 0-120 km/h sebességtartomány 570 képpont magas. A regisztrátum-vonal kitérése az ütközés előtt – a regisztrátum 0 helyzetéhez képest – 336 képpont. Ennek megfelelően az alkalmazott sebesség:

$$336/570 \times 120 = 70 \text{ km/h}$$

Megállapítható, a berendezésre jellemző 5-5% pontatlansági határt is figyelembe véve, hogy a vonat baleset előtti haladási sebessége 68-73 km/h volt.
