KÖZLEKEDÉSBIZTONSÁGI
SZERVEZET

ZÁRÓJELENTÉS

2010-464-5

**Királyréti Erdei Vasút, Hártókút állomás
2010. október 10.**

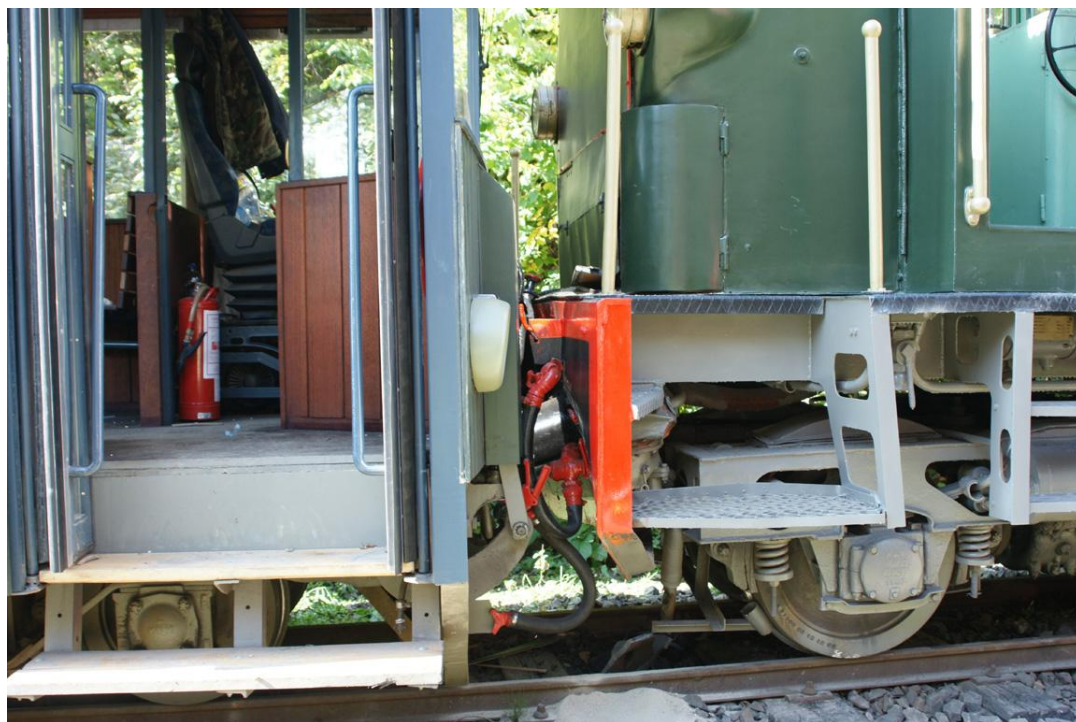
A 6310 sz. vonaton a mozdonyvezető megszüntette a vonóerőt és kezelte a féket, a 6307 sz. vonat mozdonyvezetője az állomás 1. sz. váltójára való enyhe célfékezést fokozta vészfékezéssé, de az ütközést már nem sikerült elkerülni (3. ábra).

3. ábra: az összeütközött motorkocsi és mozdony

Az ütközés következtében a motorkocsin utazó két utas súlyosan, egy könnyebben sérült, 3 jármű kisiklott, vonókészülékek törtek, és a két ütközött vontatójármű homlokfalai, szoknyalemezei sérültek.

Az M06-401 psz. motorkocsi vonókészüléke eltört, néhány ablaka kitört, megsérült a homlokfala. Az Mk48,2031 psz. mozdony vonókészüléke eltört, megsérült a szoknyalemeze és homokoló-berendezése.

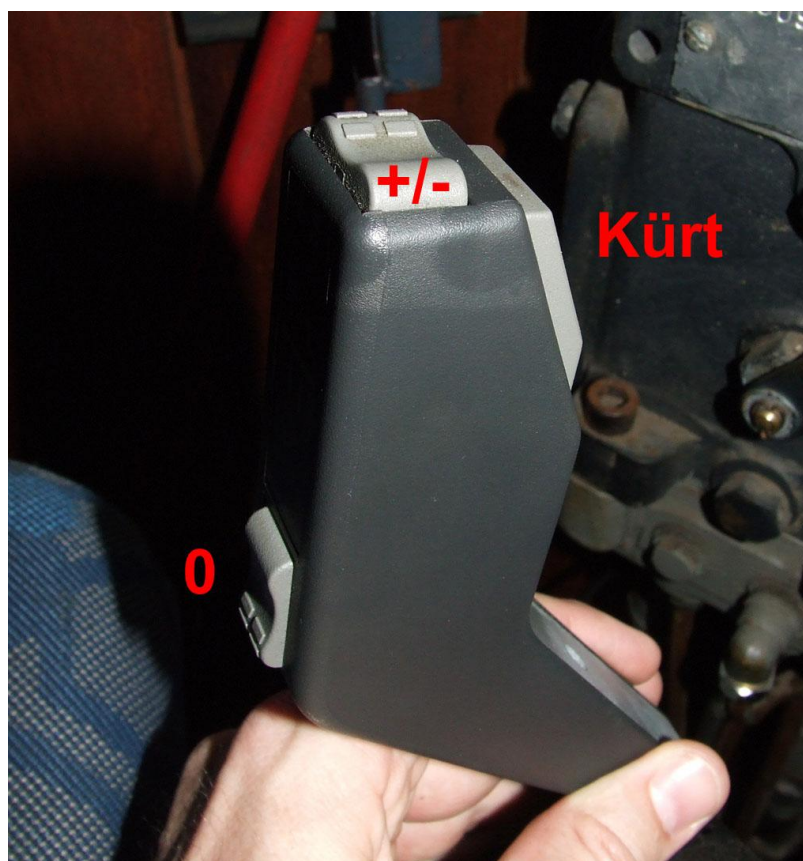
A motorkocsi hidrosztatikus hajtásrendszerű, vonóerő-szabályozása kézi kapcsolóval történik, melynek üzemszerű funkciói (4. ábra)

4. ábra: a motorkocsi menetkapcsolója

- a mozdonyvezető – elmondása szerint – a vészhelyzet észlelésekor a vonóerőt csak lassan, fokozatosan tudta csökkenteni, mert az azonnali megszüntetés funkció nem működött;

- más dolgozó megerősítette, hogy a kapcsoló valóban hibás volt az esemény előtt is;
- további forrás azt állította, hogy a kapcsolónak az esemény előtt és utána sem volt hibája.

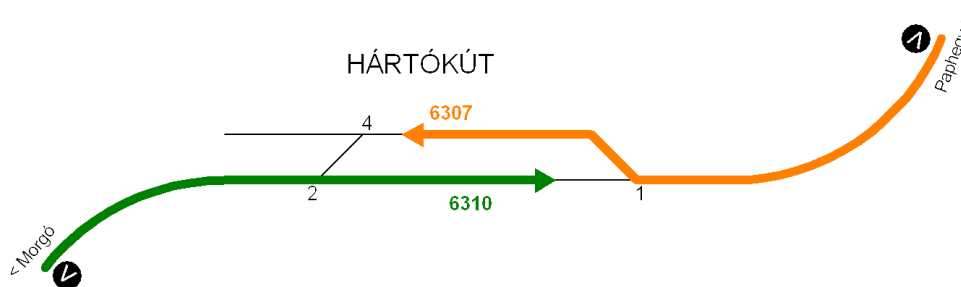
A vonatok találkozása a menetrend és a vasútzemmi technológia szerint Hártókút állomáson lett volna, az 5. ábra szerint.

5. ábra: a vonattalálkozás a technológia szerint

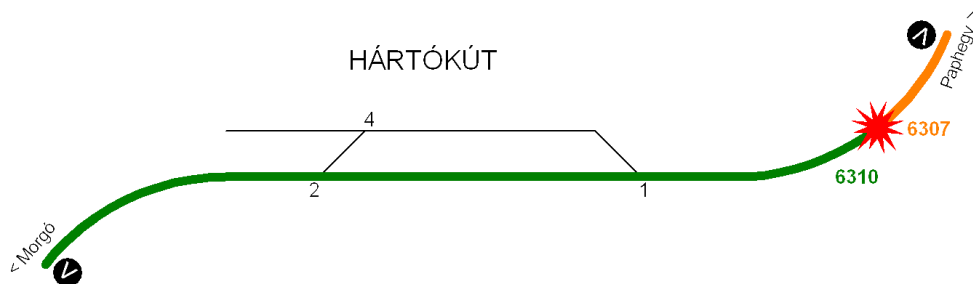
A vonattal azonban Hártókút állomásról a mozdonyvezető továbbindult, és azt a vonatvezető sem állította meg (6. ábra).

6. ábra: a tényleges közlekedés a baleset napján

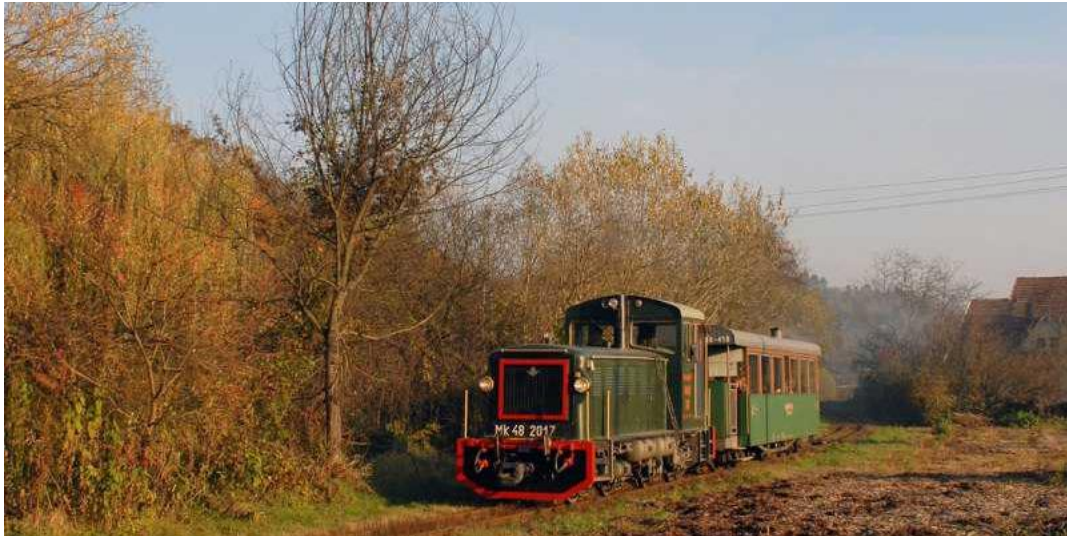
Hozzájárulhatott a balesethez és annak következményeihez a járművek környezetbe olvadó festése.

Az, hogy a növényzetből előbukkanó szembe haladó vonatot a mozdonyvezető később észleli, jelentősen növeli az ütközés esélyét és súlyosságát. Tekintettel az alacsony sebességekre is, egy láthatóbb színösszeállítással az észlelési és reakció-idő kis csökkenése nyomán az ütközés sebessége számottevően csökkenhet (vagy akár el is kerülhet), ez kisebb erőhatást és személyi illetve

7. ábra: a mozdonyok festése a baleset előtt (forrás: kisvasut.hu)

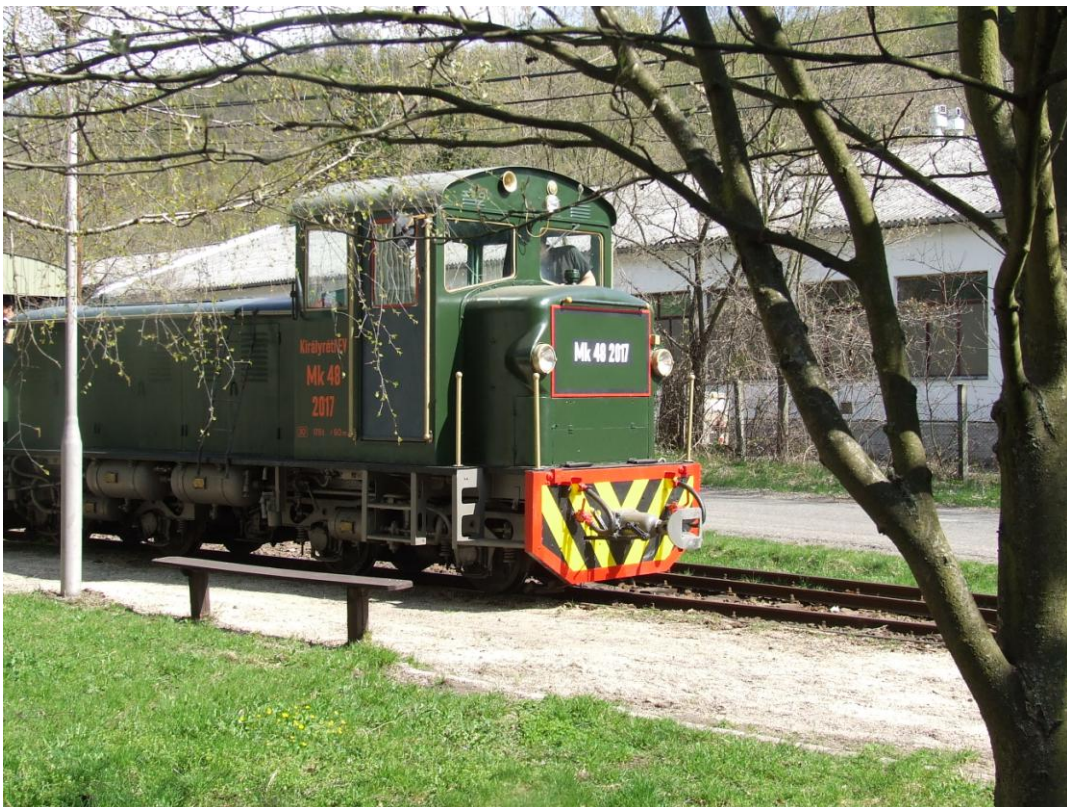
8. ábra: jobb láthatóságot biztosító festés a szoknyalemezen (2011. április)

műszaki sérülést eredményez. A balesetet követően a vasúti társaság módosította a járművek festését (8. ábra).

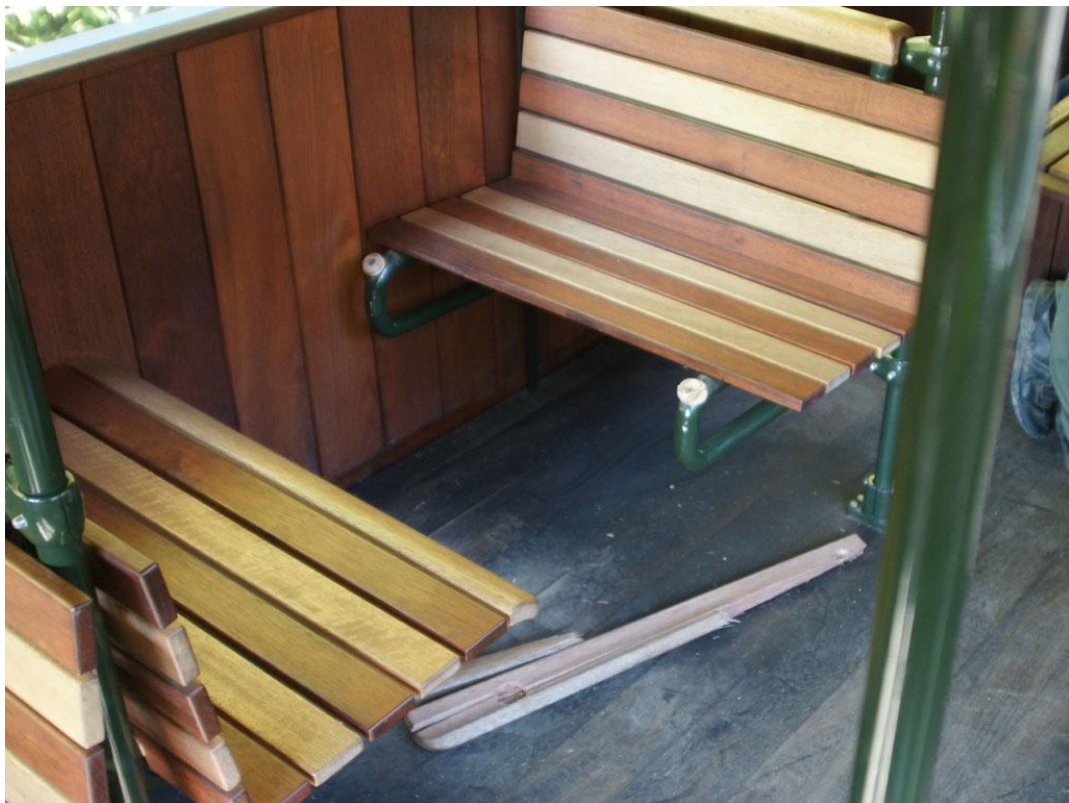
Az utas így létrejött sérüléseit fokozta, hogy a motorkocsi bár új építésű, utastere az üzembentartó vasúti rendszer hagyományait követve fapados. Ezek az ülőhelyek a ráeső utasnak súlyosabb sérüléseket okoznak, mint a korszerű párnázott utasterek (9. ábra).

9. ábra: a ráesett utas által eltört ülészléc
