## **ZÁRÓJELENTÉS**

**2010-490-5  
VASÚTI BALESET**

**Délegyháza és Kiskunlacháza állomások között  
AS322 jelű fénySOROMPÓ**

**2010. október 20.**

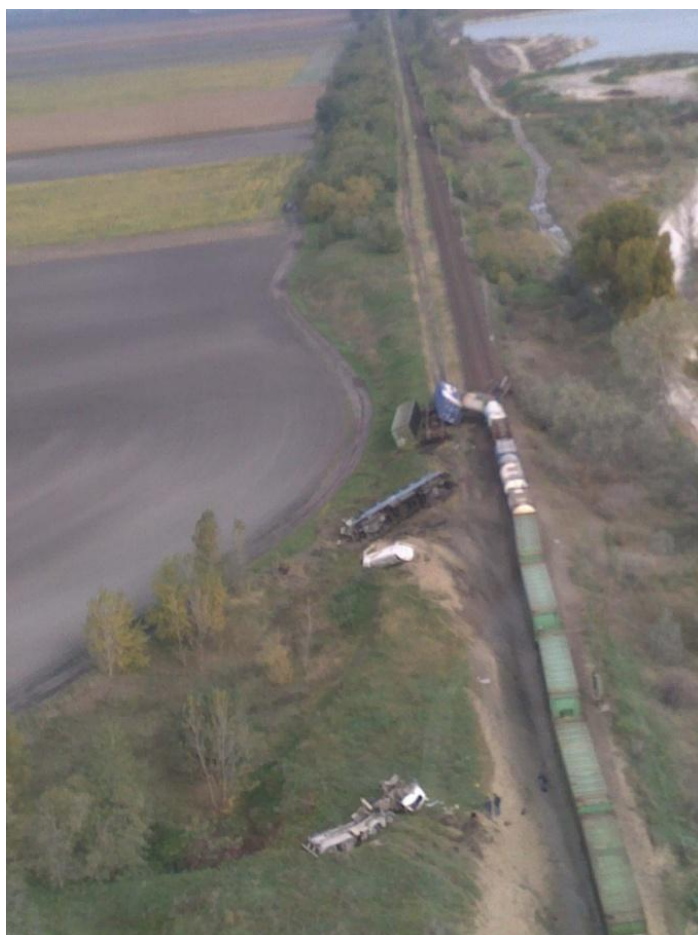
3. ábra: A helyszín légi felvételen (forrás: Légimentők)

Az ütközés következtében a tehergépkocsi alvázat a vezetőfülkével együtt a vonat bal oldalra kilökte, a felépítmény azonban a mozdony alá szorult. A mozdony a platóval együtt kb. 65 métert csúszott a sínen, ekkor a plató kiemelte a mozdonyt a vasúti pályáról és előbb a plató, majd a mozdony a vasúti pályától balra kisodródott. A mozdony oldalára borulva a vasúti töltés oldalában állt meg.

A mozdony kisiklásakor a szerelvény első kocsiját magával rántotta, hirtelen megállásakor a mozdony és az első kocsi közötti kapcsolat elszakadt, az első kocsi a földbe fúródva függőleges tengelye körül megpördült, és a vasúti pályával párhuzamosan állt meg.

A konténerszállító ikerkocsi első és második egysége között a kapcsolat szintén elszakadt, és a feszítő erő megszűnése után a második kocsi jobbra siklott ki, majd egy felsővezeték tartó oszlopot kitörve állt meg.

Az első és a második kocsiról a konténerek leestek, illetve lecsúsztak.

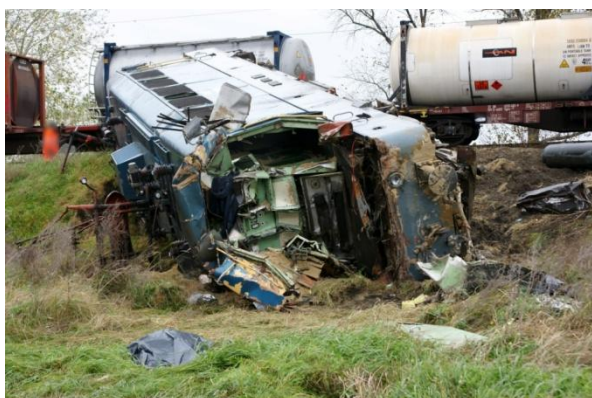
A V43-1054 psz. mozdony vezetőfülkéje megsemmisült, a jármű javíthatatlan lett.

4. ábra: A megrongálódott mozdony

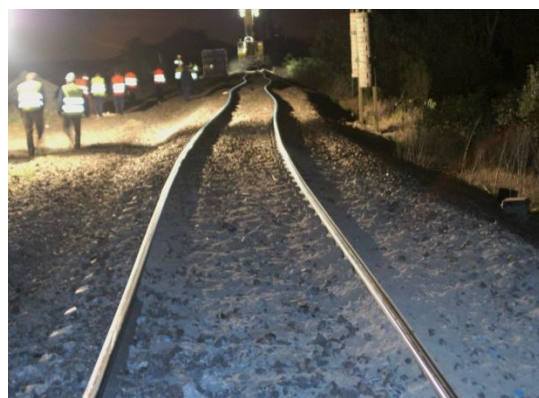
A vasúti pályában — az infrastruktúra működtető tájékoztatása szerint — kb. 75 millió forintnyi kár keletkezett:

- 243 betonalj, és kb. 200 m sín cseréje vált szükségessé;
- egy felsővezetéki oszlopot cserélni kellett;
- az útátjáróban 7 belső és 3 külső betonelem megsérült, cserélni kell.

5. ábra: Pályakár

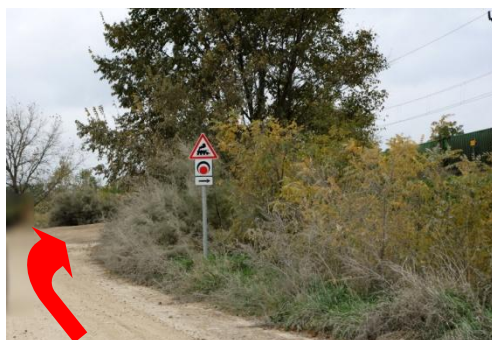
A közút forgalmát a bányához közlekedő nehéz tehergépjárművek adják. A közút burkolata zúzott kő, az átjáró mindkét oldalán vasúti beton-aljakkal borított. A jogszabályban előírt közúti jelzőtáblák jól láthatóan ki vannak tűzve. (6. ábra)

6. ábra: A közút vonalvezetése a tehergépkocsi haladási irányával

A fényjelzőkészülék jelzése az esetben részes közúti gépjármű haladási irányából az út vonalvezetése (emelkedő és szűk ívű kanyar), és az út melletti növényzet miatt nehezen észlelhető.

**BA2010-490-5-01A:** A Vb. a helyszíni szemle során megállapította, hogy a 150. sz. vasútvonalon Délegyháza és Kiskunlacháza állomások között a 322+85 sz. szelvényben található, fényesorompóval biztosított szintbeli közút-vasút keresztezés fényjelzőkészülék jelzése az esetben részes közúti gépjármű haladási irányából az út vonalvezetése (emelkedő és szűk ívű kanyar), és az út melletti növényzet miatt nehezen észlelhető.

A Vb. ezért javasolja a Nemzeti Közlekedési Hatóságnak, hogy vizsgálja meg a megjelölt útátjáró kialakítását, ezen belül a fényesorompó fényjelzőkészülékének észlelhetőségét, különös tekintettel az átjáró forgalmának jelentős részét adó nehéz tehergépjárművekre, és a lefolytatott vizsgálat alapján tegyék meg a szükséges intézkedéseket.

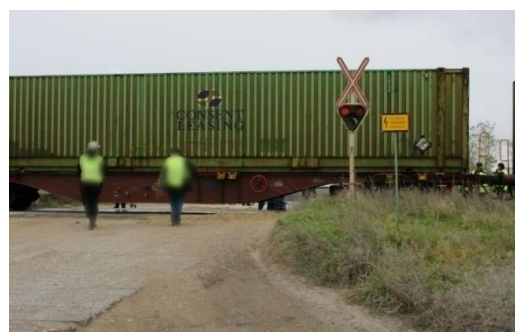
A szintbeli keresztezés kialakítása betonelemes, 9,5 méter széles. A rávezető út zúzott kővel burkolt, az átjáró előtt vasúti beton-aljakkal megerősített burkolatú. A közút-vasút keresztezés szöge 90 fokos. A fénySOROMPÓ-optika hagyományos izzós kialakítású, fényereje megfelelő. A fénySOROMPÓ fényjelzőkészüléke a vasúti pályával párhuzamosan van beállítva, a fényjelző készülék a menetirány szerinti bal oldalon nincs megismételve. Az átjáróban a csökkentett rálátási háromszög több irányból sincs biztosítva, így a tehergépkocsi közlekedési iránya felől, a balesetben részes vonat érkezési iránya felé sem.

7. ábra: Jól működő fénsorompó
