KÖZLEKEDÉSBIZTONSÁGI
SZERVEZET
TRANSPORTATION SAFETY
BUREAU

ZÁRÓJELENTÉS

Vasúti baleset

**Rómaifürdő megállóhely
2010. november 19.**

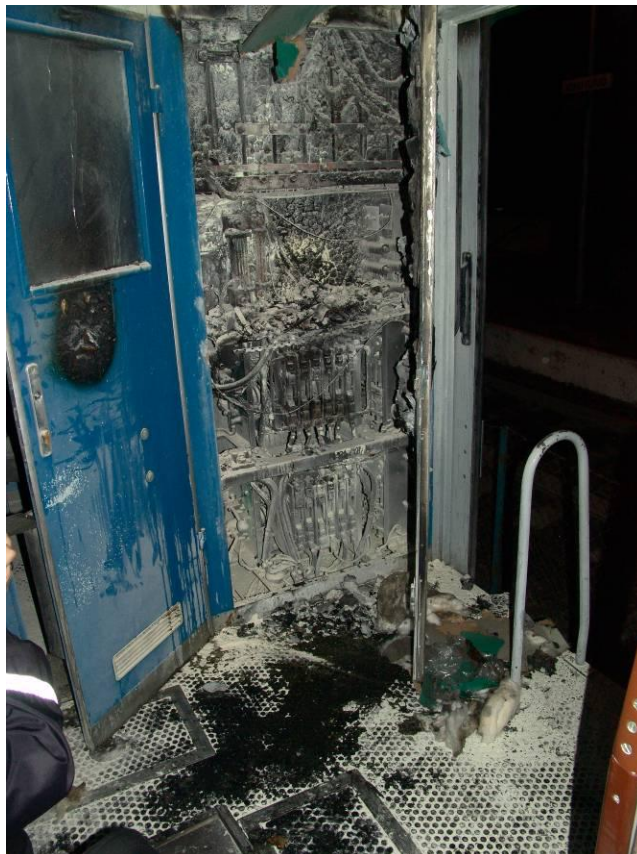
A járművezető a megállást követően az utastéri ajtókat kinyitotta, az utasokat a vonat elhagyására felszólította, valamint haladéktalanul intézkedett a tűzoltók értesítésére. Ezt követően porral oltó készülékkel megkísérelte eloltani a tüzet, azonban a készülékszekrényt nem tudta kinyitni, ezért a tüzet nem tudta eloltani. A járművezető az oltási kísérlet során enyhe füstmérgezést szenvedett.

3. ábra A kiégett készülékszekrény

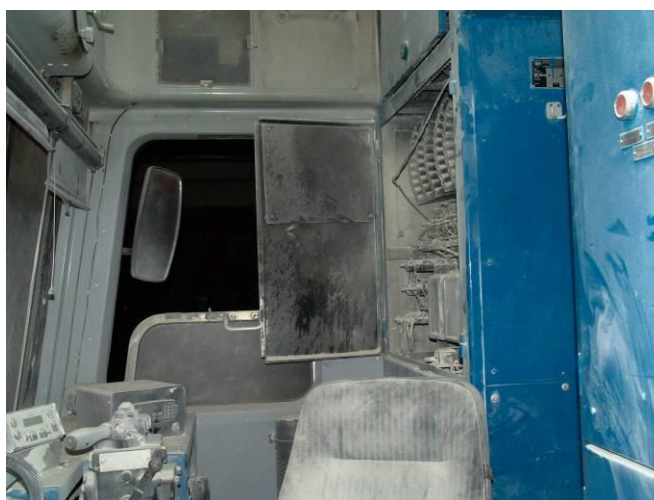
Az MX/A 1101 psz. motorkocsi 2 sz. készülékszekrénye kiégett, a vezetőállás megégett, a tűzoltók az oltás során a motorkocsi belső burkolatát több helyen megbontották.

4. ábra A motorkocsiban keletkezett sérülések

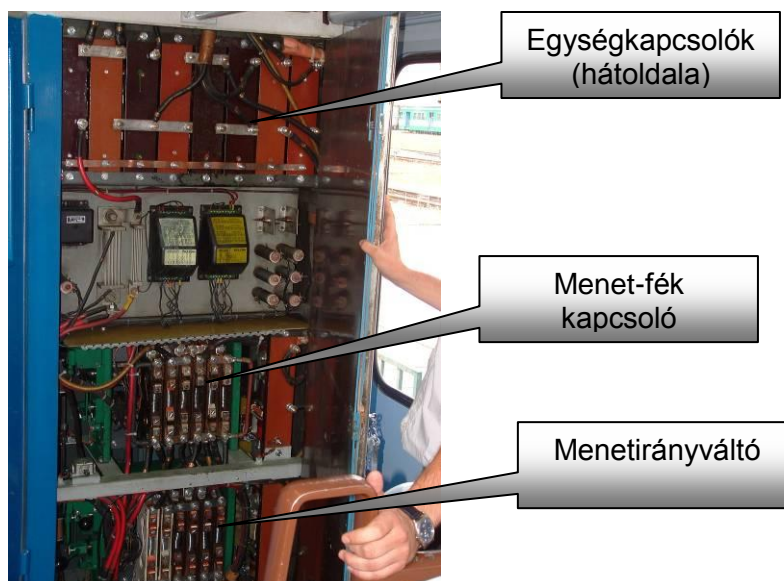
A motorkocsi vezetőállása mögött került elhelyezésre az erősáramú berendezéseket tartalmazó kettő darab készülékszekrény. A 2. sz. készülékszekrény felső részében az ún. egységkapcsolók, alsó részében pedig egymás alatt a menet-fék kapcsoló és a menetirányváltó helyezkedik el.

5. ábra a 2 sz. készülékszekrény kialakítása

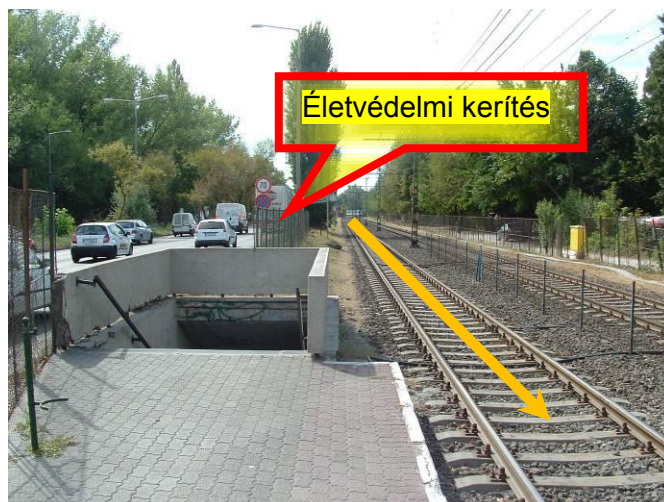
Az esemény helyszínén a vasúti pálya vonalvezetése egyenes. Rómaifürdő megállóhely peronjai aluljárón keresztül közelíthetők meg. Annak érdekében, hogy a csapadék a lépcsőknél ne folyhasson közvetlenül az aluljárókba, valamint hogy az aluljáróból érkező utasok ne kerülhessenek a megállóhelyre behaladó vonat úrszelvényébe, az aluljáró lépcsőjével egy vonalban, mintegy 5 m hosszan egy fal húzódik.

6. ábra Rómaifürdő megállóhely A peronjának megközelíthetősége

Az F.2. sz. Forgalmi Utasítás vonatkozó szabályok értelmében a járművezetőnek ebben az esetben a villamos-ellenállásfékkel kellett volna haladéktalanul megállítania a vonatot (lásd 1.16.). Ekkor azonban a vonattal olyan pályaszakaszon állt volna meg, ahol a két oldalon húzódó életvédelmi kerítések következtében a vonatot elhagyni csak nehezen, a vágányokon, zúzottkövön keresztül lehet, amely további balesetet idézhet elő. Ezért a vonattal Rómaifürdő megállóhely peronja mellett állt meg, ezáltal biztosítva az utasok gyors és biztonságos menekülését, valamint a vonat tűzoltók általi gyors megközelíthetőségét.

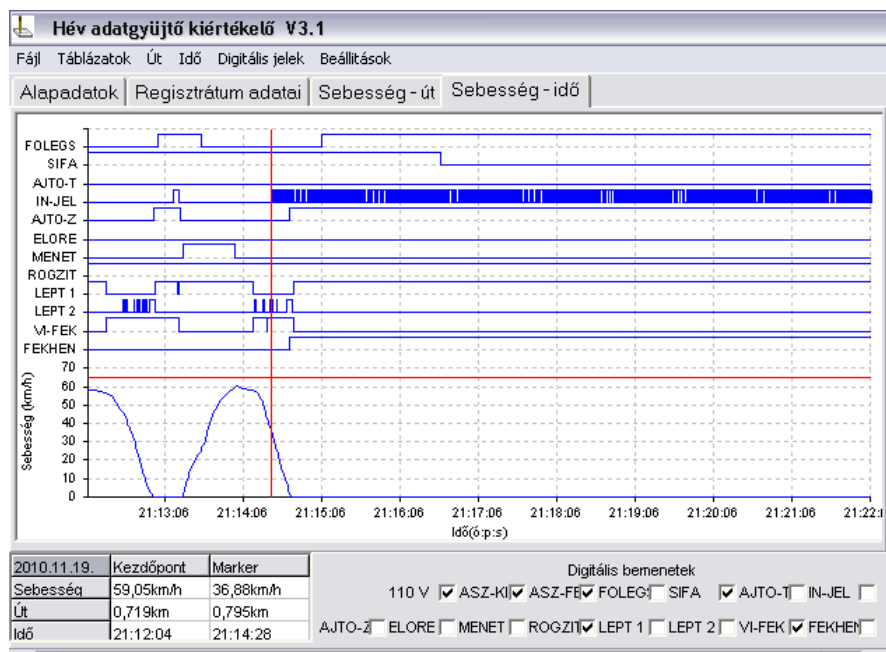
7. ábra A motorkocsi menetíró regisztrátuma

A járművezető Aquincum megállóhelyről elindulva a vonatot 60 km/h sebességre gyorsította, majd a vonóerőt megszüntette. Rómaifürdő megállóhelyhez közeledve villamos-ellenállásfékkel megkezdte a vonat sebességének csökkentését. A vonat kb. 38-40 km/h sebességre lassult, amikor megszólalt a tűzjelző berendezés, mellyel azonos időben az 1101 psz. motorkocsi főkapcsolója kikapcsolt. Ennek következtében a motorkocsin lévő valamennyi főáramú berendezés feszültségmentes állapotba került.

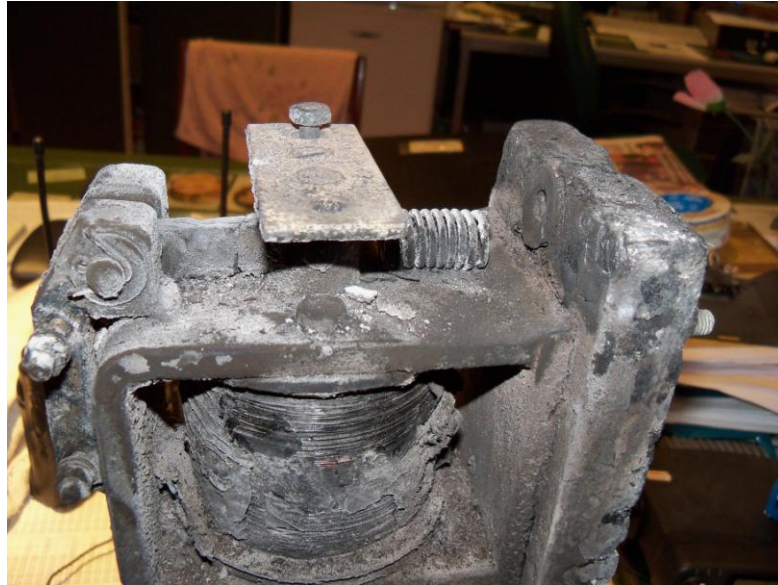
Az eseményt követő tűzvizsgálat, amelyre Szentendre Kocsiszínbén került sor megállapította, hogy a 2 sz. készülékszekrényben a 6 sz. egységkapcsoló rugófesztítő talpcsavarja eltörött.

8. ábra Az eltörött csavar az egységkapcsolón

Az 1101 psz. motorkocsi 2 sz. készülékszekrényében a 6 sz. egységkapcsoló rugófesztítő talpcsavarja eltörött. A csavar letört darabja a menetirányváltó erősáramú érintkezőire esett, ahol zárlatot és ennek következtében tüzet okozott.

A balesetet követően a BKV Zrt. az EMS 44 típusú egységkapcsolók rugófesztítő csavarjait a főjavítások alkalmával folyamatosan M6 méretűről M8 méretűre cseréli. A nagyobb méretű csavarok alkalmazásával a csavarok szilárdsága nagyobb, a törésének valószínűsége csökken.

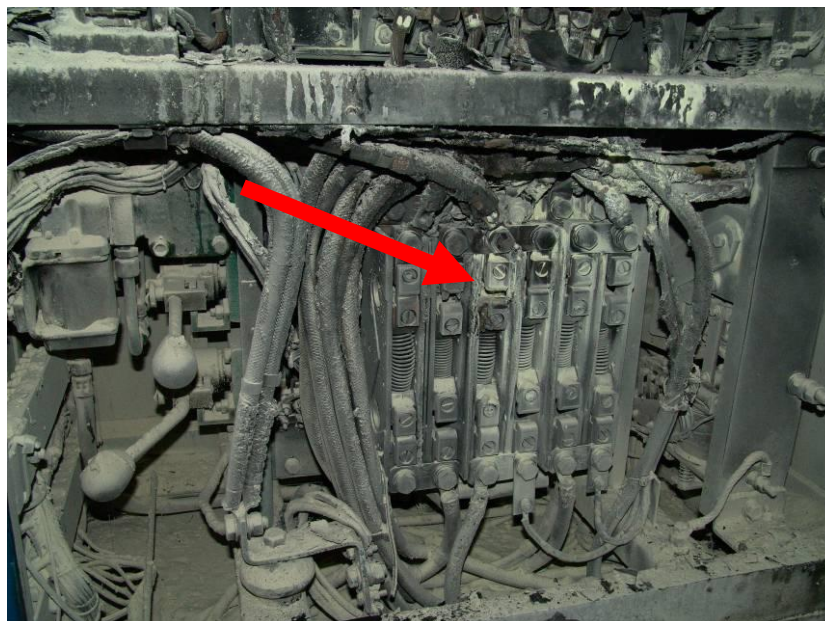
A Vb véleménye szerint a tűz ezek alapján úgy keletkezhetett, hogy csavar letörött darabja a menetirányváltó erősáramú érintkezőjére esett, ahol a kialakuló zárlat következtében elektromos ív keletkezett. A menetirányváltó a vonat teljes megállásig feszültség alatt állt, a zárlatot folyamatosan fenntartva. A kialakult ív hőhatása következtében a menetirányváltó közelében lévő kábelszigetelések meggyulladtak, majd a tűz a kábelek mentén a készülékszekrényben elterjedt. Ezt követően a tűzjelző berendezés működésbe lépett. Ezt támasztják alá a helyszíni szemle során, a menetirányváltón talált zárlati- és égési nyomok (9. ábra).

9. ábra A menetirányváltón kialakult zárlat nyomai
