ZÁRÓJELENTÉS

**2010-533-5
vasúti baleset**

**Tapolca és Lesencetomaj állomások között
2010. november 23.**

9626 sz. vonat

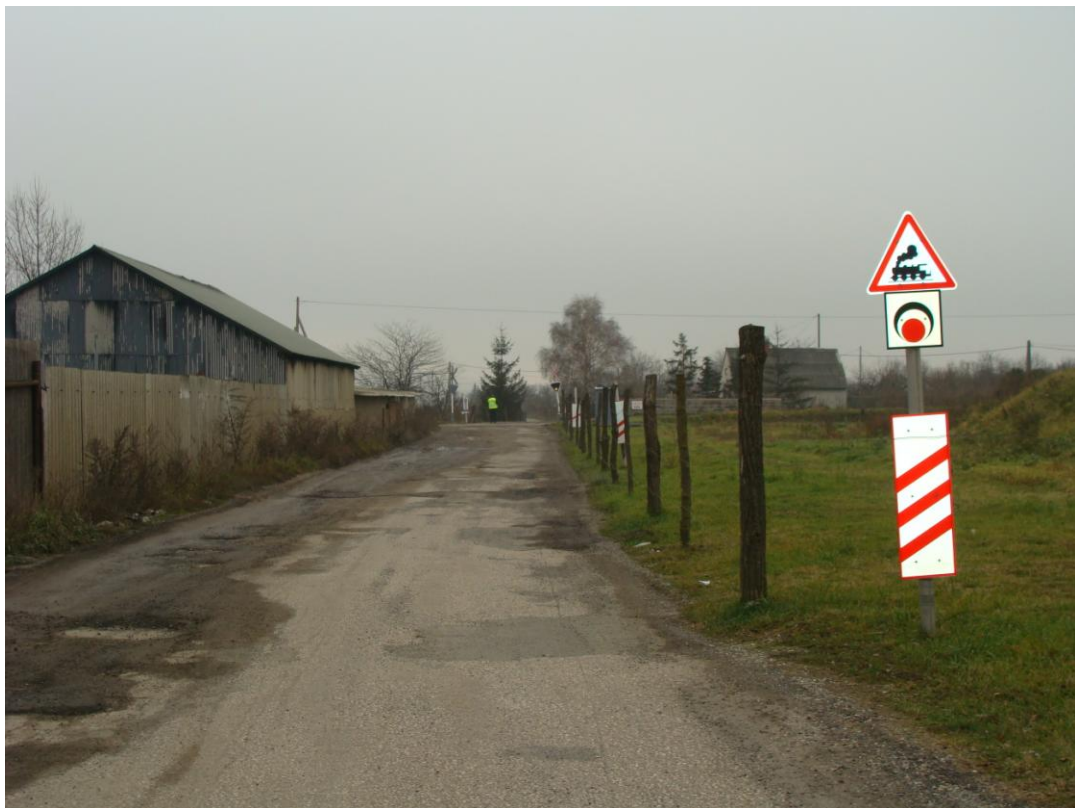
A közút felől a vasúti átjáróra figyelmeztető táblák megvannak, épek és jól láthatók:

- vasúti átjárót előjelző táblák (3 db);
- sorompó nélküli vasúti átjáró, kiegészítő táblával, hogy az átjárót fényesorompó biztosítja;
- vasúti átjáró kezdete.

3. ábra: a közút vonalvezetése és az elhelyett jelzőtáblák

Az út állapota a szokásosnál nagyobb mértékben vonja el a gépkocsivezető figyelmét, de egyéb, láthatóságot zavaró körülmények híján nem akadályozza a fényoszlop megfigyelését.

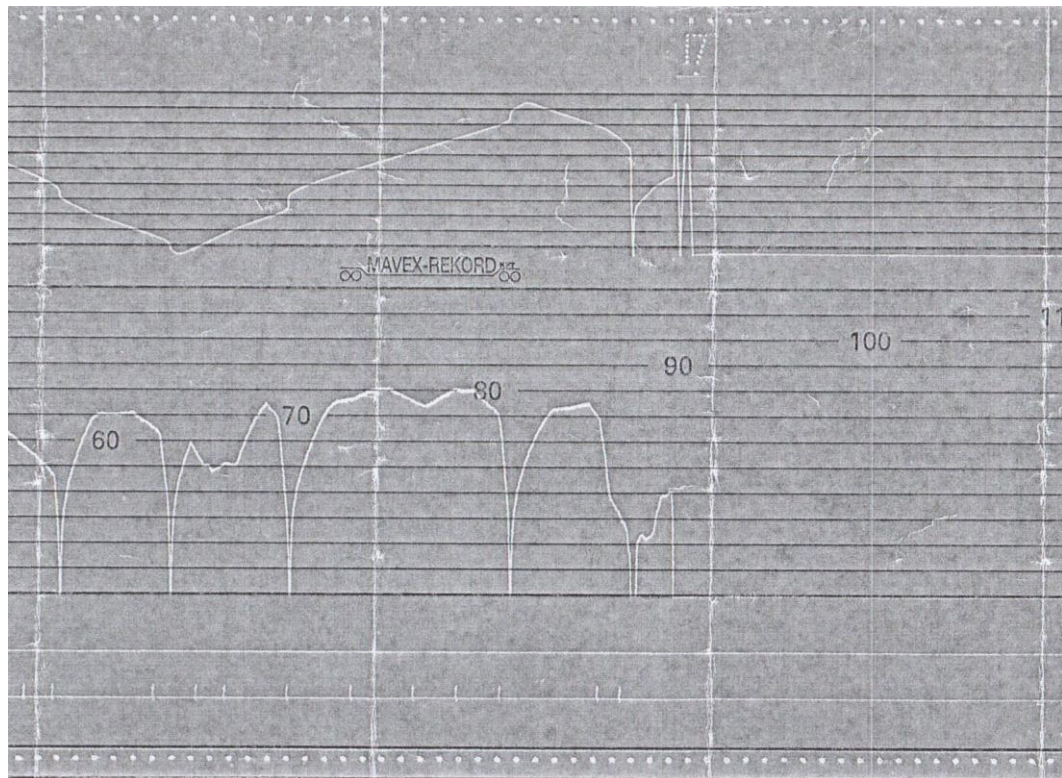
4. ábra: a Bzmot 323 menetíró regisztrátuma

A motorkocsi menetíró regisztrátumáról készült digitális képen (4. ábra) a 0-120 km/h sebességtartomány 443 képpont magas. A regisztrátum-vonal kitérése az ütközésnél – a regisztrátum 0 helyzetéhez képest – 153 képpont.

$$153/443 \times 120 = 41 \text{ km/h}$$

A vonat betartotta az engedélyezett sebességet (40 km/h) a szalagos adatrögzítő mérési pontosságának (5%) határán belül.

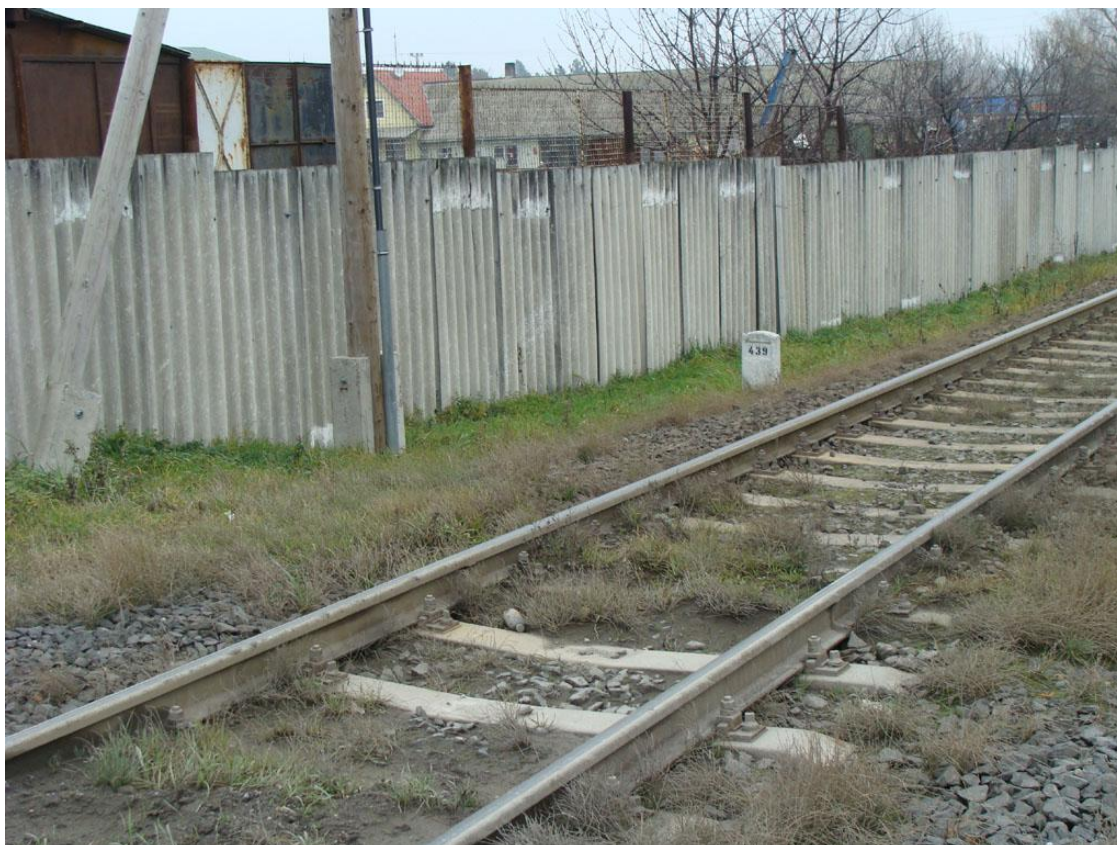
A vasúti pálya a vonat érkezési irányából ívben van, ez és az épített környezet miatt a csökkentett rálátási háromszögek sem biztosítottak. A másik irányban a behatási ponttól a pálya folyamatosan egyenes, a csökkentett rálátási háromszög biztosított.

A rálátási háromszög a vonat érkezési irányából az épített környezet miatt nem volt szabad (5. ábra). A jól működő fényoszlop azonban helyettesíti a vonat megfigyelését. Az út egyenes vonalvezetése és a hiánytalanul kitűzött közúti jelzőtáblák teljes mértékben biztosították a fényoszlop jelzésének megfigyelhetőségét. (Kockázatot jelent, hogy a sorompó esetleges használhatatlanságakor nem figyelhető meg a vonat, a csökkentett rálátási háromszög hiánya miatt.)

5. ábra: a rálátást akadályozó kerítés

A Veszprém Megyei Kormányhivatal tájékoztatása szerint Tapolca város építéshatósága felszólította a kerítéssel érintett ingatlanulajdonost a kerítés átláthatóvá tételére és a telken az átjáróhoz közeli sarokrészen egy engedély nélkül felépített építmény elbontására.
