KÖZLEKEDÉSBIZTONSÁGI
SZERVEZET
TRANSPORTATION SAFETY
BUREAU

ZÁRÓJELENTÉS

**2010-604-5
vasúti baleset**

**Kiskunhalas-Harkakötöny
2010. december 22.**

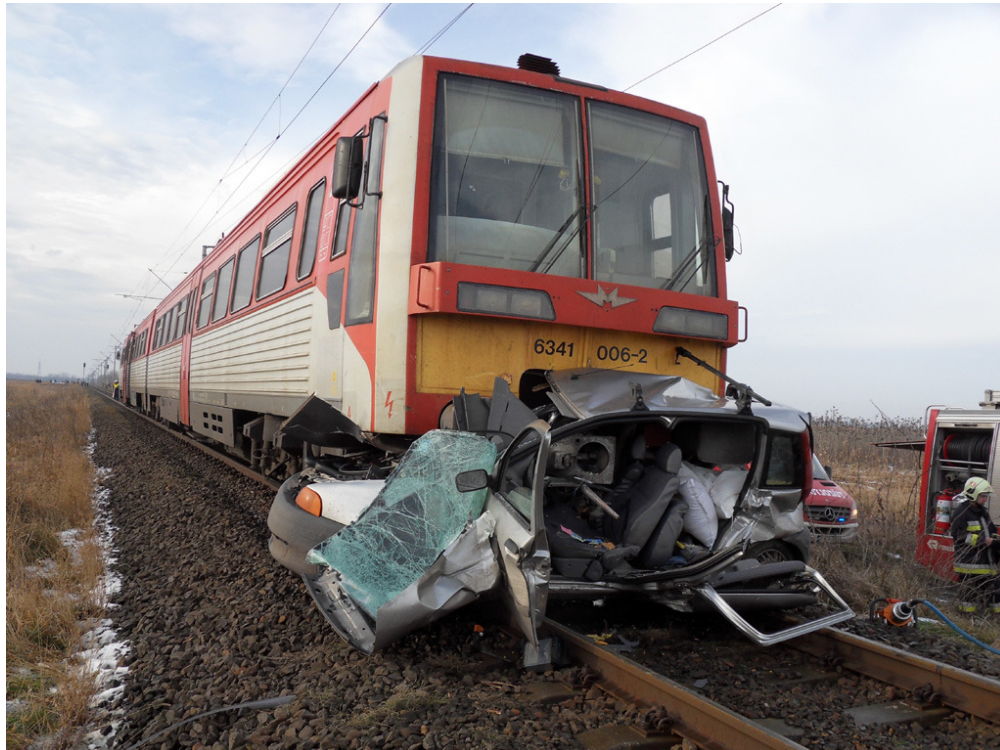
3. ábra: A baleset helyszíne (foto: VBO)

2010. december 22-én a Bajáról Kecskemétre tartó 782 sz. személyszállító vonat a Kiskunhalas-Harkakötöny állomásközben lévő AS 423 fénytorompóval biztosított útátjáróban nekiütközött a fénytorompó tiltó jelzése ellenére az útátjáróba hajtó olasz rendszámú gépkocsinak (3. ábra).

Az esemény következtében a gépkocsivezető a helyszínen életét vesztette.

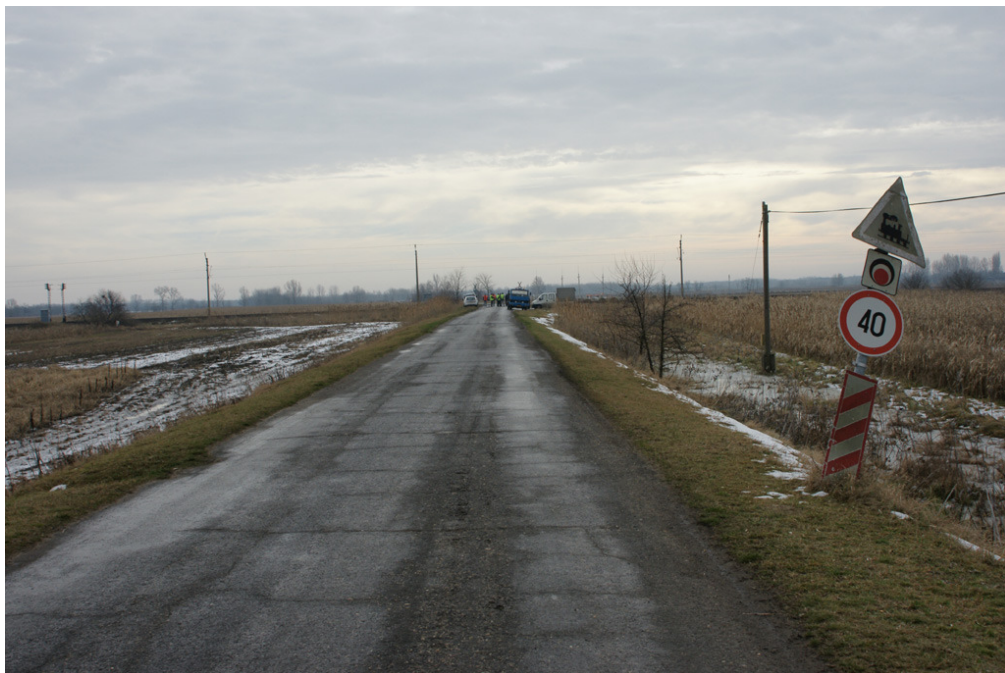
4. ábra: a közút vonalvezetése a gépkocsi érkezési irányából

A közút felől a vasúti átjáróra figyelmeztető táblák hiányosak. A gépkocsi érkezési irányából

- egy oszlopon a vasúti átjáróra figyelmeztető tábla, fényesorompóra figyelmeztető kiegészítő tábla, 40 km/h sebességkorlátozás, vasúti átjárót előjelző 3 sávos tábla (4. ábra), részben kopottak;
- hiányzik a két és egysávos előjelző tábla;
- vasúti átjáró kezdete tábla a fényesorompó oszlopán megtalálható (5. ábra).

Az úttájrón átvezető úton a közúti jelzőtáblák hiányosak.

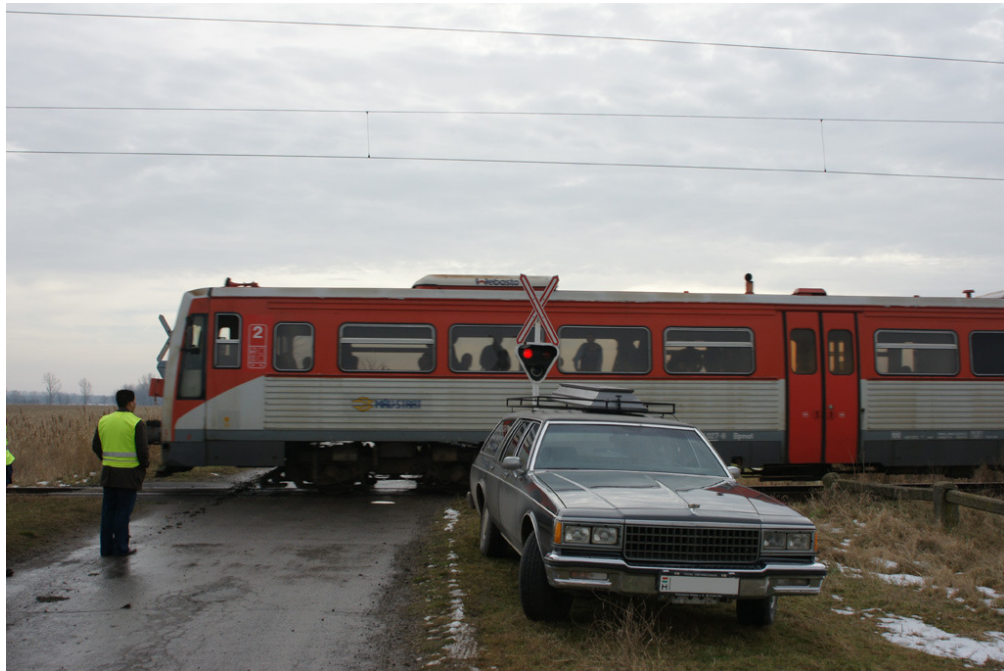
5. ábra: a fénySOROMPÓ az esemény után közlekedő első vonattal

Kialakítása csapórúd nélküli, piros optikája hagyományos izzós, ép és tiszta. Mindkét irányból az út menetirány szerinti jobb oldalain van fényjelző készülék felállítva.

A fénySOROMPÓ az eseménykor rendben működött, a vonat a megengedett sebességgel közlekedett.

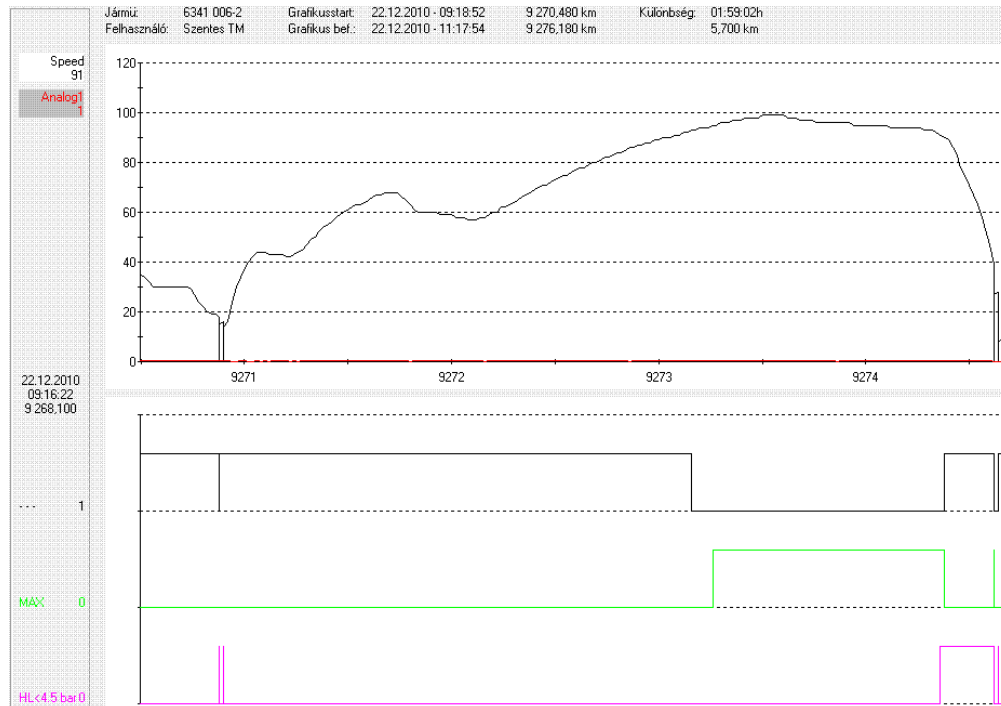
6. ábra: a 6341 006-2 psz. motorkocsi menetíró regisztrátuma

A motorkocsi menetíró regisztrátuma alapján (1.10 ábrája és táblázata) a vonat Kiskunhalasról indulva több szakaszban gyorsított: a váltókörzetben 44 km/h-ra, utána 68 km/h-ra, majd a pályára engedélyezett 100 km/h-nak megfelelő 99 km/h-ra. Ezután a vonat közel 1 km úthosszon enyhén lassult, a fékhatás kezdetét a megállás helye előtt 260 m-rel, 91 km/h-nál regisztrálta a menetíró.

Ebből arra lehet következtetni, hogy a mozdonyvezető 2-3 másodperccel a fékhatás kezdetét megelőzően kezdeményezett fékezést, amelyet megelőzött a vészhelyzetet felismerése.

A fékhatás megjelenését követően 20 méterrel az addigi „MAX” (zöld) helyett „---” (fehér) állapot jelent meg a vonatbefolyásoló berendezésen. Ez az ütközés vagy azt követő pillanat, a felvevő tekercek megrongálódása miatt.

Innen számítva 240 m távolságon állt meg a vonat. A fékezés megkezdése a fékhatás kezdete előtt 60-80 méterrel történt, tehát az ütközés előtt 80-100 méterrel.

Megjegyzés: a rendelkezésre álló regisztrátum út adata 20 méteres felbontású, ami az ilyen adatrögzítők esetében szokatlanul kedvezőtlen érték. A fenti adatok is ennek megfelelő pontosságúak.
