KÖZLEKEDÉSBIZTONSÁGI
SZERVEZET

ZÁRÓJELENTÉS

**2010-558-5 és 2011-062-5
VASÚTI BALESET**

**Dombóvár, Lökösháza
2010. december 6, és 2011. február 9.**

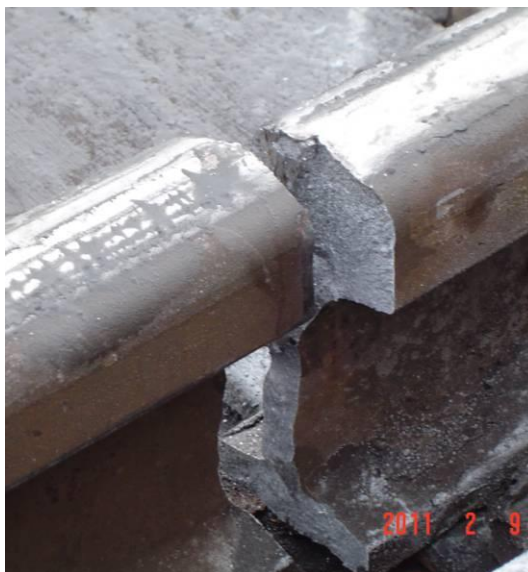
A 2011-062-5 sz. baleset helyszínén az eltörött csúcscsín törési felületén kizárólag ridegtörésre utaló nyomok voltak fellelhetőek.

5. ábra A 14 sz. váltó törés felülete (forrás: VBO)
