ZÁRÓJELENTÉS

**2011-124-5
Vasúti baleset**

**Háros és Nagytétény-Diósd állomások között
AS 87 jelű útátjáró**

2011. március 20.

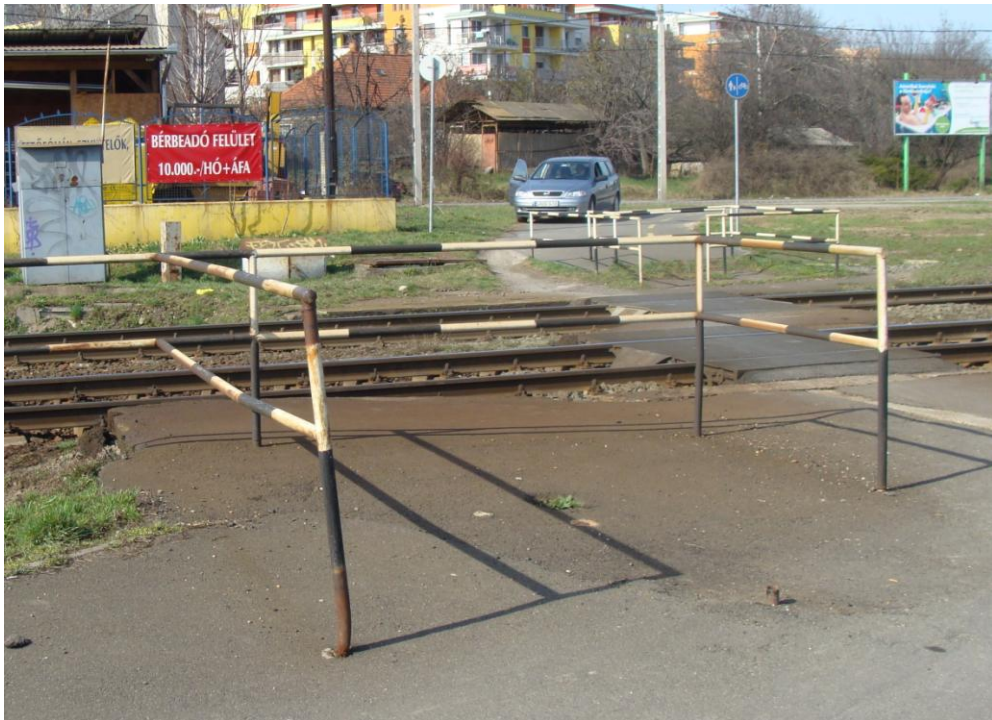
4. ábra Hiányos labirintkorklát

- A kerékpárút engedély nélkül épült.
- A gyalogosok és kerékpárosok számára az átjáróhoz érkezve, a körültekintési helyekről egyik fényjelző jelzése sem látszik. (5. ábra)
- A Minta utca felőli oldalon a korlát mindkét oldalán kikerülhető, jól látszik a kitaposott ösvény. (1.16 pont).
- A városhatár felőli oldalon a labirint-korlát hiányos, funkcióját betölteni nem tudja.(4. ábra)
- A városhatár felől hiányzik a „Gyalog- és kerékpárút vége” jelzőtábla.
- A labirintkorlát méretei nem felelnek meg az ÚT 2-1.203 (03.04.11) szabványban előírtaknak (1.16 pont).

Ezért a Vizsgálóbizottság javasolja Budapest Főváros Kormányhivatalának, hogy vizsgálja meg a Háros és Nagytétény-Diósd állomások között a 87+68 sz. szelvényben lévő útátjáró kialakítását, különös tekintettel a vele párhuzamos gyalog- és kerékpárúton lévő útátjáróra (labirintkorlát, fényjelző készülék láthatósága), és a lefolytatott vizsgálat alapján tegyék meg a szükséges intézkedéseket.

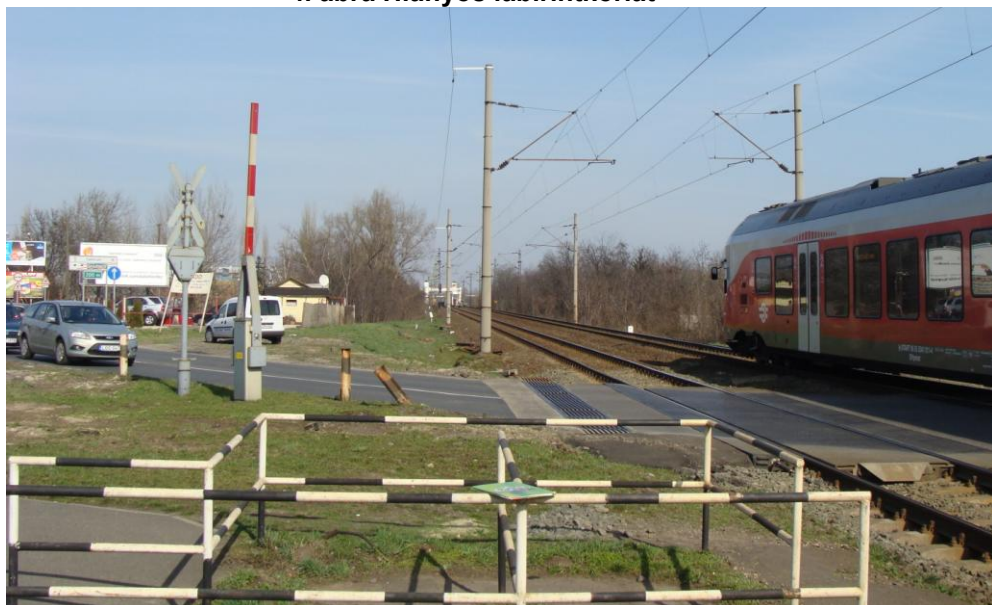
A Nagytényi út kétszer egy sávossal mintegy 45°-os szögben keresztezi a 40 sz. vasútvonal kétvágányú vasúti pályáját. A közúti és a vasúti forgalom nagysága, valamint a teljes rálátási háromszögek hiánya megkövetelik az átjáró műszaki biztosítását, ezért a közút felől mindkét irányból fény- és félsorompó fedezi az átjárót. Az átjáró burkolata STRAIL elemes, szélessége 8 méter. A fény- és félsorompó berendezések, és a csapórudak LED optikásak, kellő távolságból jól láthatók. Az előjelző táblák kihelyezése megfelelő. A közúti átjárótól végpont felé, elkülönítve gyalogos átvezetés van. A gyalogosok számára kiépített labirintkorklát hiányos, könnyen kikerülhető (4. ábra). A gyalogosok számára az átjáróhoz érkeve, a körültekintés helyéről egyik fényjelző jelzése sem látható (5. ábra).

5. ábra A fénySOROMPÓ jelzése nem látható a labirintkorklát felől
(a fénykép készítésekor a sorompó „zavar” állapotban volt, a képen látható vonat kb. 15 km/óra sebességgel haladt át az átjárón)
