KÖZLEKEDÉSBIZTONSÁGI
SZERVEZET
TRANSPORTATION SAFETY
BUREAU

ZÁRÓJELENTÉS

**2011-145-5
vasúti baleset**

**Mátészalka
2011. március 29.**

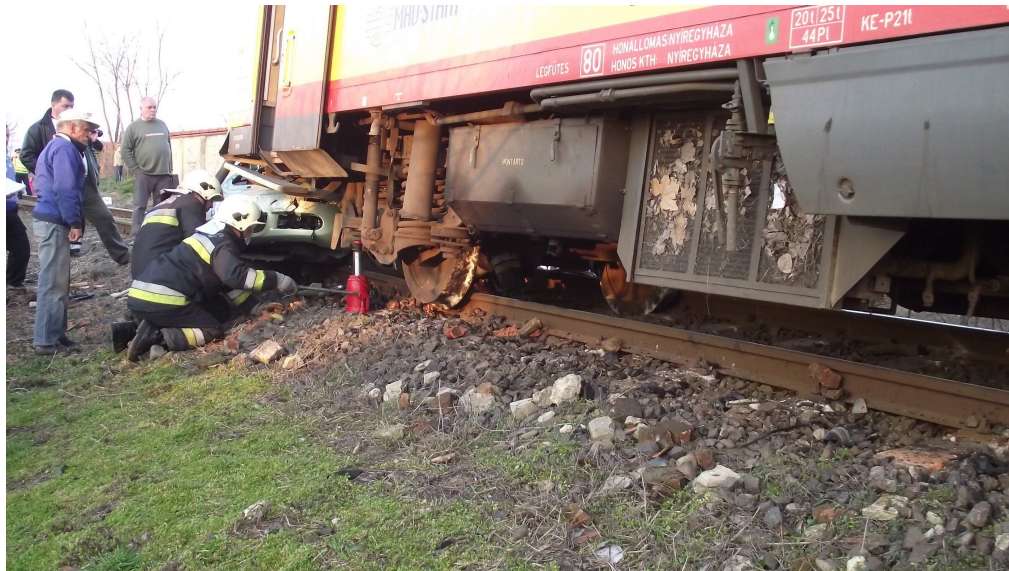
2011. március 29-én 17 óra 15 perckor a Tiborszállásról Záhonyba tartó 6346 sz. Bzmot 316 psz. motorkocsival vontatott személyszállító vonat a Mátészalka-Vásárosnamény állomásközben lévő AS 341 fénySOROMPÓVAL biztosított útátjáróban nekiütközött a keleti irányból a fénySOROMPÓ tiltó jelzése ellenére az útátjáróba hajtó gépkocsinak (3. ábra).

Az esemény következtében a gépkocsivezető a helyszínen életét veszítette, a motorkocsi egy tengellyel kisiklott, de a vonaton személyi sérülés nem történt.

3. ábra: A baleset helyszíne (foto: VBO)

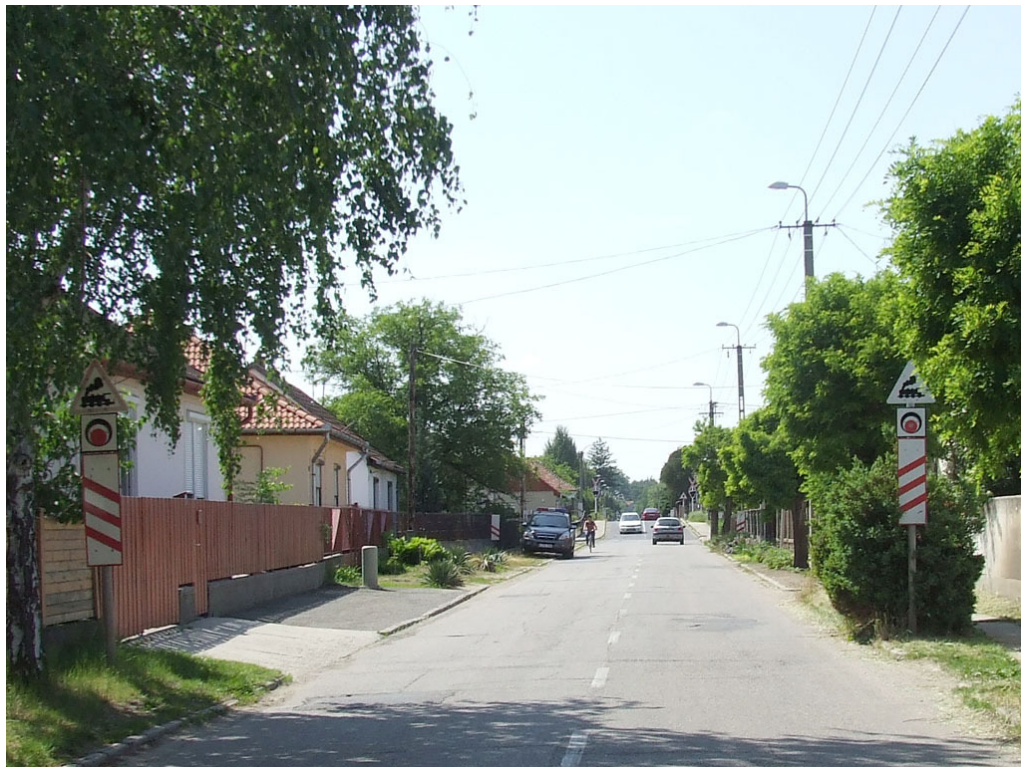
A közút felől a vasúti átjáróra figyelmeztető táblák hiánytalanul megvannak, az út bal oldalán is megismételve (4. ábra).

- egy oszlopon a vasúti átjáróra figyelmeztető tábla, fénySOROMPÓRA figyelmeztető kiegészítő tábla, vasúti átjárót előjelző előjelző 3 sávós tábla;
- két és egysávós előjelző tábla;
- vasúti átjáró kezdete a fénySOROMPÓ oszlopán.

4. ábra: a közút vonalvezetése a gépkocsi érkezési irányából

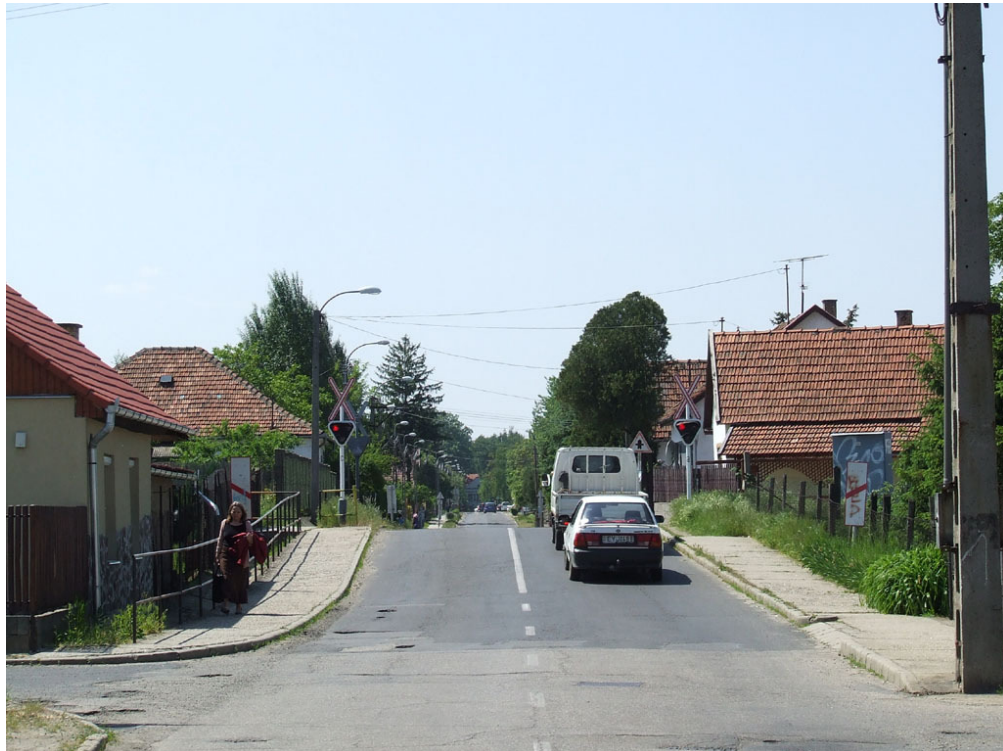
A fénySOROMPÓ csapórúddal nincs kiegészítve, három fényjelző készülékkel rendelkezik: keleti irányból (mely a balesetet szenvedett gépkocsi érkezési iránya is) az út bal oldalán is meg van ismételve. Az optika izzós, de jól látható fényerővel (5. ábra).

5. ábra: Megállj! jelzés a fényoszlopán, a gépkocsi érkezési irányából

A fénySOROMPÓ jelzésének megfigyelése nem volt akadályozott, az előjelző táblák – az út mindkét oldalán – kifejezetten fel is hívták a fénySOROMPÓRA a figyelmet. A baleset napnyugta előtt majdnem 2 órával történt, így alacsony napállás okozta vakításról sem lehetett szó.

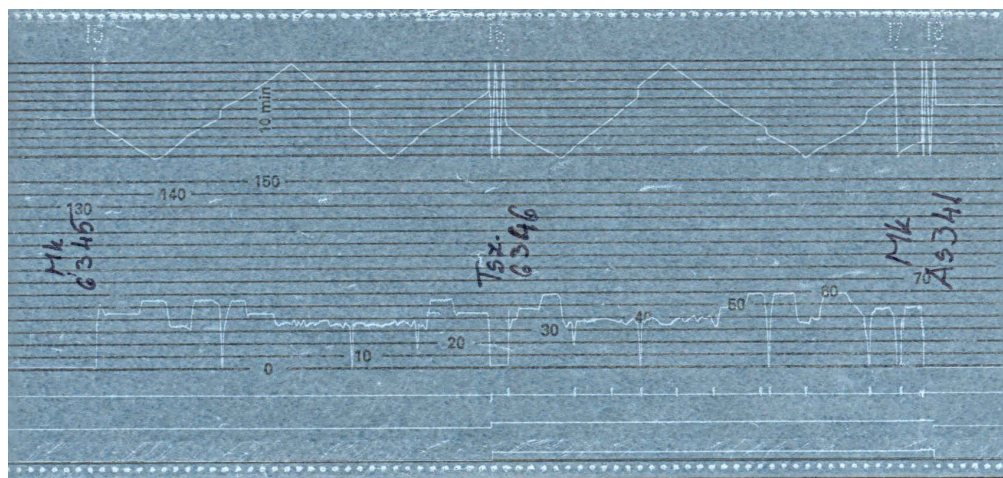
A Bzmot 216 psz. motorkocsin Teloc RT9 adatrögzítő van, méréshatára 120 km/h. A benne volt szalag képét a 6. ábra mutatja.

6. ábra: a Bzmot 216 psz. motorkocsi menetíró regisztrátuma

A motorkocsi menetíró regisztrátuma alapján (lásd 1.10) a vonat Mátészalkáról indulás után vonali fékpróbát tartott, majd felgyorsított 39 km/h sebességre. Ezzel a sebességgel érte el az útátjárót, ahol a vészhelyzet észlelését követő vészfékezés hatására kb. 150 m úthosszon állt meg.
