**KÖZLEKEDÉSBIZTONSÁGI
SZERVEZET**

ZÁRÓJELENTÉS

**2011-384-5
VASÚTI BALESET**

**Tatabánya-Tata
2011. augusztus 8.**

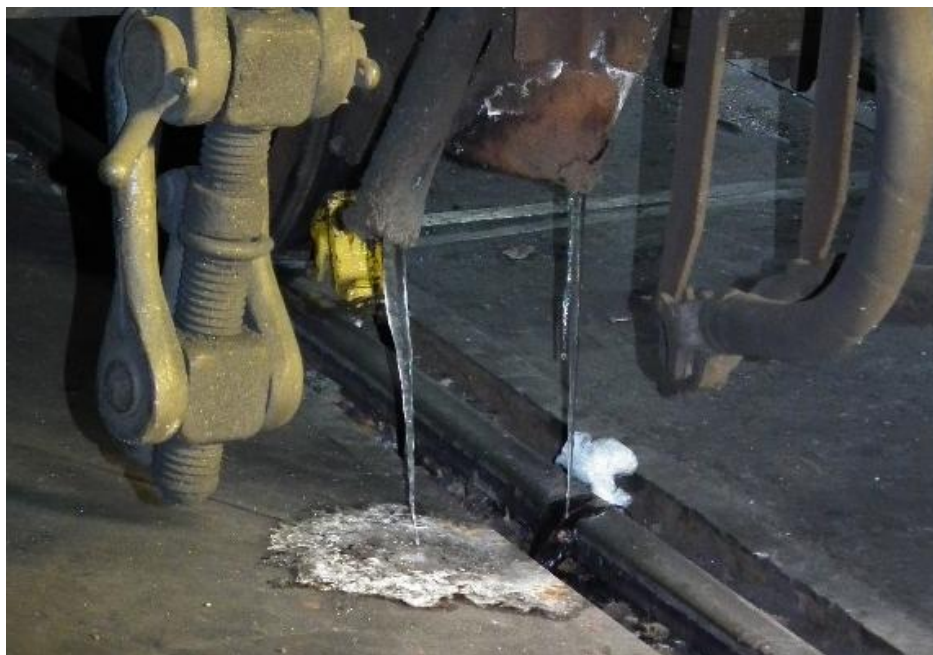
A fenntartási munkakörülményekre vonatkozó megállapítás, hogy egy konkrét műhelyben a belső hőmérséklet hőmérő nélkül is megállapíthatóan fagypont alatti volt 2012. január 30-án (5. ábra), a bent álló vasúti kocsit a műhely padlójával összefüggő jégcsap kötötte össze.

5. ábra: jégcsapok egy kocsijavító műhelyben

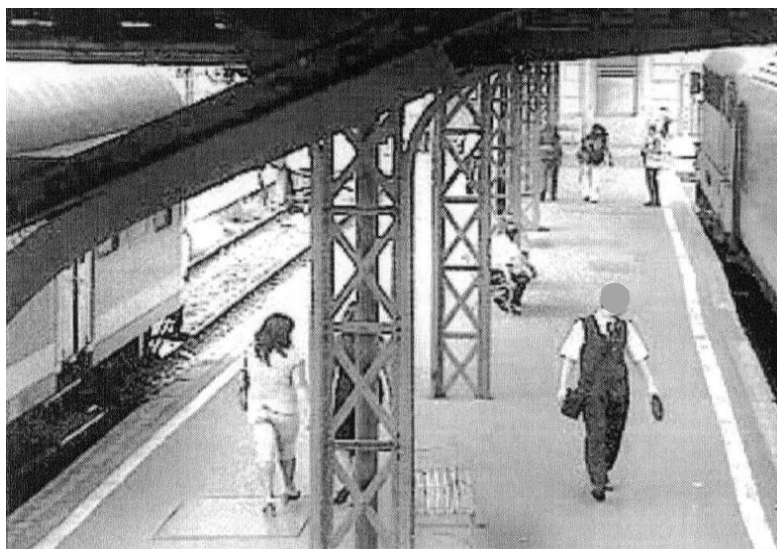
A Budapest-Keleti pályaudvaron telepített térfigyelő kamera képe (6. ábra) szerint a vonat úgy indult onnan, hogy a 3A ajtó résnyire nyitva volt.

6. ábra: a térfigyelő kamera képe a konkrét vonatról

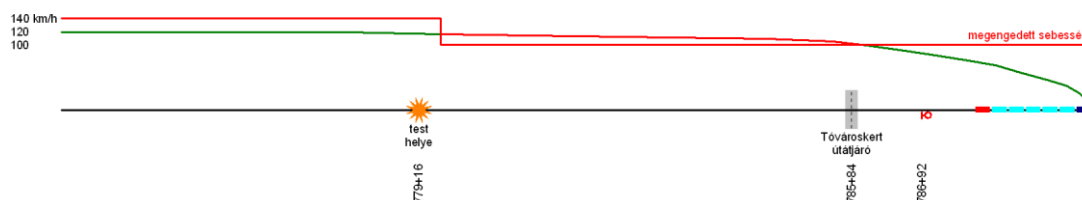
7. ábra: a vonat sebessége és a pálya fontosabb pontjai

A regisztrátumban a kiesés helyének környékén 350 méteren keresztül nincs regisztrált adat. A két körülfogó regisztrált pontból arányos becsléssel számítható, hogy a kieséskor

- a vonat sebessége 114 km/h
- időpont (a regisztráló berendezés órája szerint) kb. 9:36:35
- a megállásig hátralévő idő 41 másodperc

Megállapítható, hogy a kieséskor (az azt megelőző másodpercekben) érzékelhető sebességváltozás nem volt, továbbá mivel a vasúti pálya műszaki állapota sem

okozott nyugtalan futást, a vonat menetdinamikája nem járulhatott hozzá az utas egyensúlyvesztéséhez.

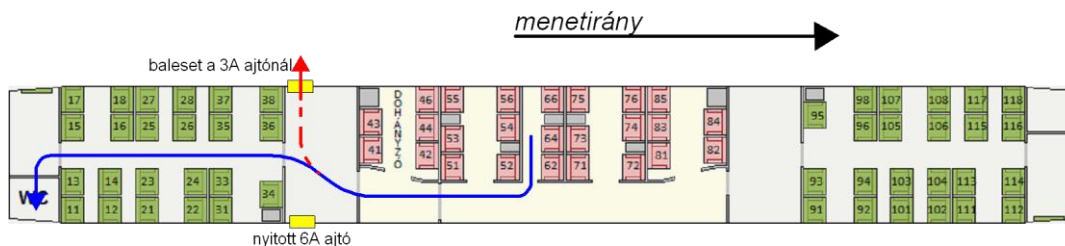
Az elmondások alapján a Vb feltételezi, hogy az utas az 8. ábra kék vonala szerinti útvonalon tervezett közlekedni, azonban a vörös nyíllal jelzett ajtón kiesett.

8. ábra: a balesetet szenvedett utas mozgása a kocsiban
