**KÖZLEKEDÉSBIZTONSÁGI
SZERVEZET**

ZÁRÓJELENTÉS

**2011-425-5, 2010-563-5, 2010-576-5
VASÚTI BALESET**

| Debrecen | 2011. augusztus 29 | 45481 sz. vonat |

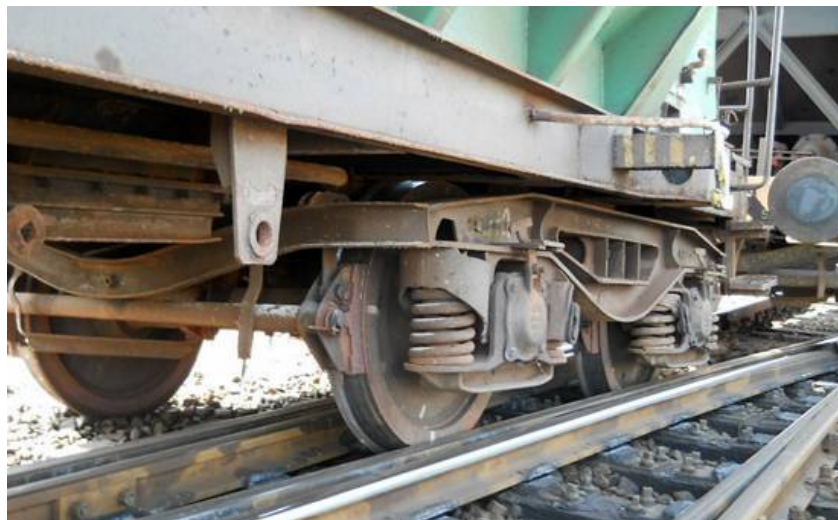
4. ábra: A kisiklott teherkocsi

Az eset következtében a kisiklott 31 53 933 3408-3 és 31 53 933 3933-0 pályaszámú teherkocsik kismértékben sérültek.

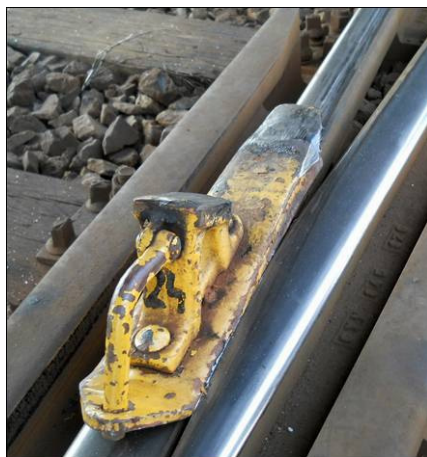
A vonat kihaladása közben a vasúti jármű alatt maradt saru a 22 sz. kitérő keresztezési részén megakadt, s ennek következtében a forgóváz azt átugorva a sínről lelépett.

6. ábra: A kitérőben megszorult féksaru

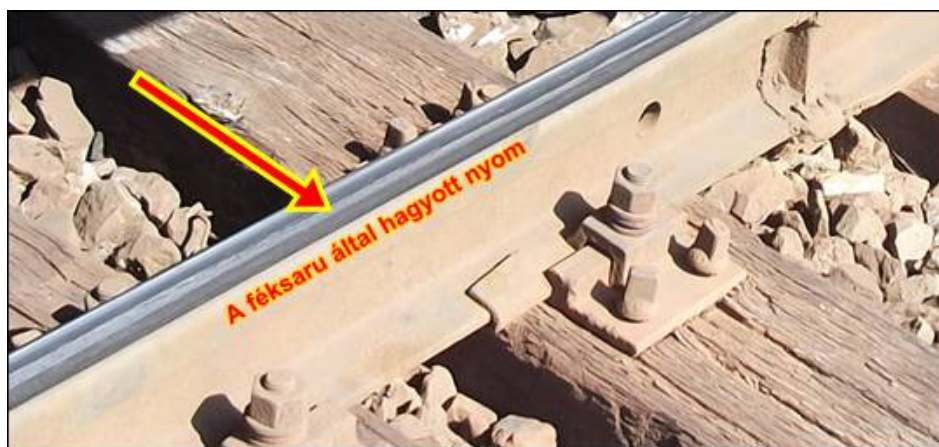
A helyszínen rögzített nyomok alapján megállapítható, hogy a féksaru a 2219+17 sz. szelvényben volt elhelyezve a vonat első kocsijának menetirány szerinti első tengelye alatt a bal sínszálon. A kerék alá szorult saru csúszásának nyoma a sínfejen felismerhető volt.

7. ábra: A féksaru által hagyott csúszási nyom a sín futófelületén

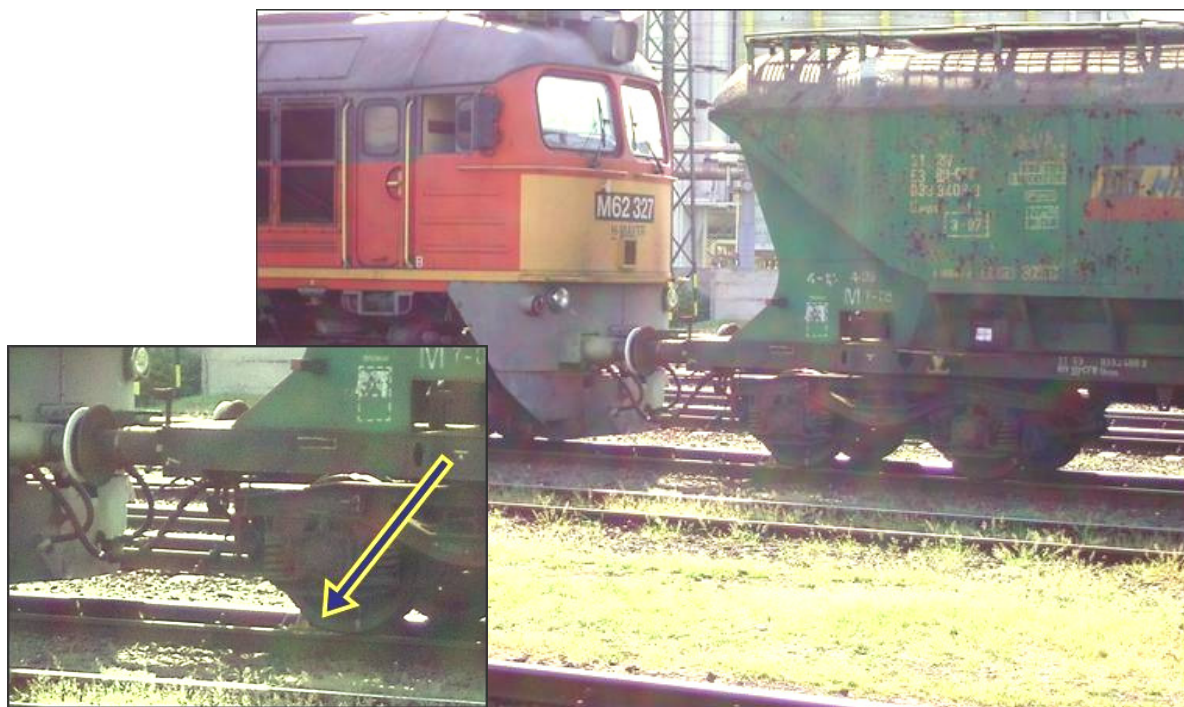
Az eset vizsgálata során a Vb birtokába került egy fénykép, melyet az eset idején Debrecen állomáson vonatokat fényképező „vasútbarátok” készítettek, melyen látható a kihaladó tehervonat első kocsija alatt maradt féksaru.

8. ábra: A „vasútbarátok” által készített fotó a kihaladó vonatról

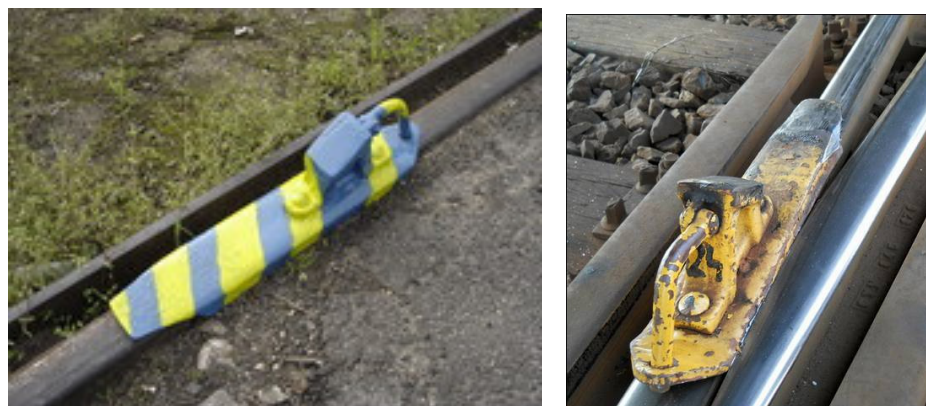
9. ábra: Friss festésű rögzítősaru és a helyszínen talált kopott saru

A Vb az eset vizsgálata során szükségesnek tartja megjegyezni, hogy a magyar vasúti hálózaton alkalmazott rögzítő és féksaruk észlelhetősége sok esetben kívánni valót hagy maga után. A Vb gyakorlati tapasztalata az, hogy a beszerzést követően nem minden esetben követik figyelemmel az eszközök avulását, különös tekintettel a festés kopását. Az eredetileg sárgára festett féksaruk, illetve a sárga-kék festésű rögzítő saruk festésüknél fogva könnyen észlelhetőek, azonban a folyamatos használat során fellépő jármű-saru-sín kölcsönhatás következtében az eredeti festés megsérül, kopik vagy töredezetté válik. (9. ábra)

A megkopott festésű saru - különösen korlátozott láthatósági körülmények (pl. éjszaka, magasra nőtt vágánymenti növényzet stb.) között - nehezebben észlelhetővé válik, s ez azt eredményezheti, hogy az eltávolításáért felelős vasúti szakszemélyzet a jelenlétét nem észleli.

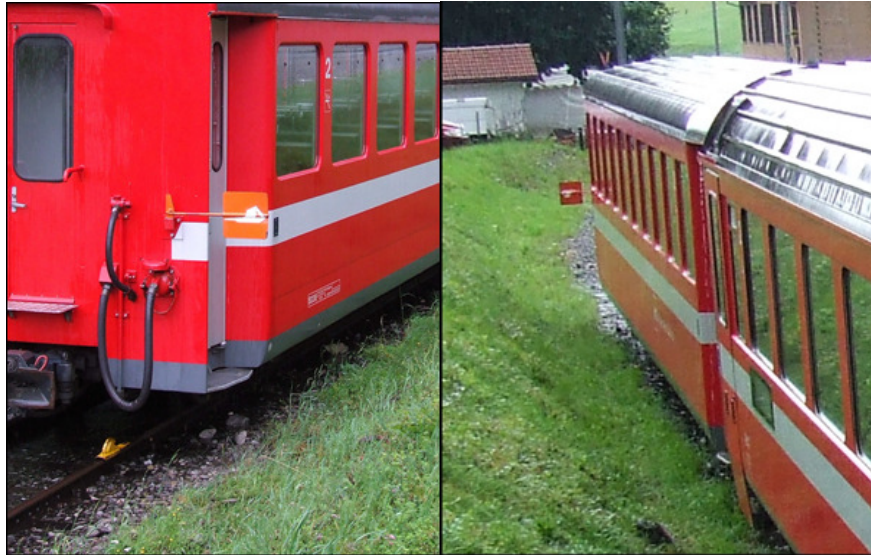
A külföldi gyakorlatban jellemzően két módja ismeretes a járművek alatt alkalmazott rögzítő eszközök megjelölésére. Az egyik az, amikor a „hagyományos” sarura a vasúti jármű alkalmas helyén rögzített figyelmeztető jellel hívják fel a figyelmet.

9. ábra: Figyelmeztető jel

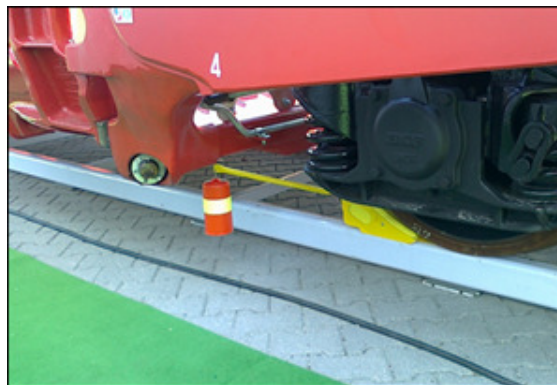
A másik esetben pedig olyan eszközt alkalmaznak, melynek figyelem felkeltő festése mellett egy kinyíló, színes zászlóval vagy bójával hívja fel magára a személyzet figyelmét.

10. ábra: Jobb észrevehetőséget biztosító kivitelben készült eszköz
