**KÖZLEKEDÉSBIZTONSÁGI  
SZERVEZET**

# **ZÁRÓJELENTÉS**

**2011-474-5  
VASÚTI BALESET**

**Szolnok állomás  
2011. szeptember 22.  
45214-1 sz. vonat**

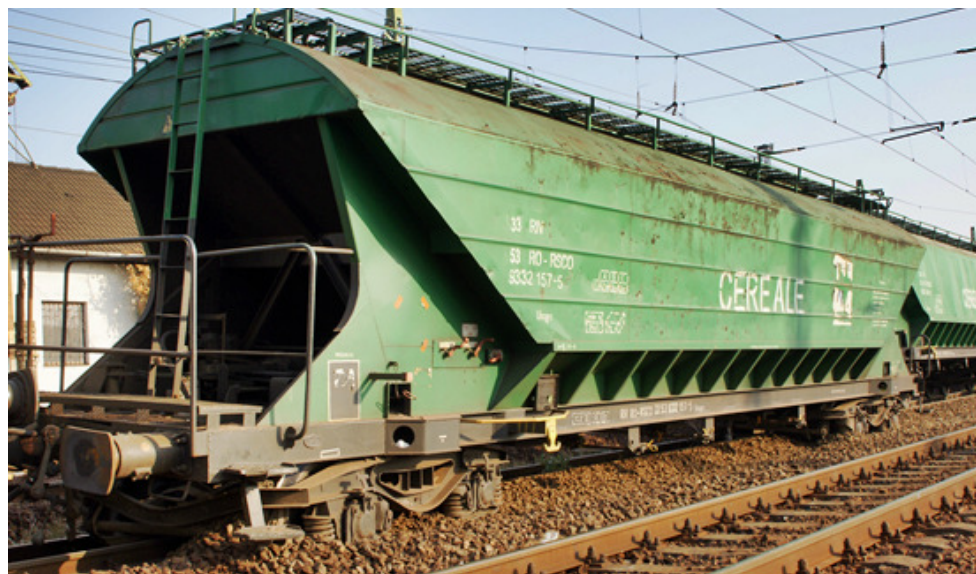
Az eset következtében a kisiklott 33 53 933 2157-5 pályaszámú teherkocsi kis mértékben sérült.

4. ábra: A kisiklott teherkocsi

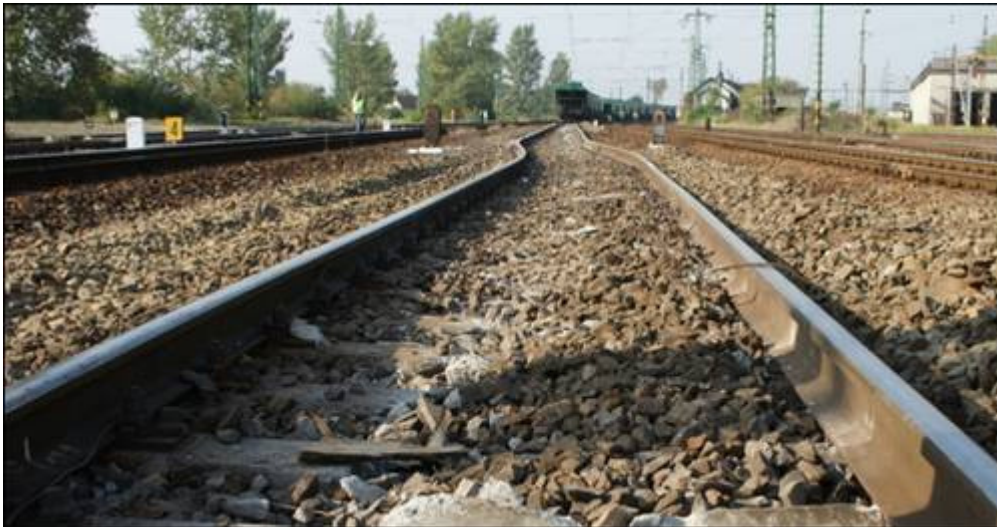
A siklás következtében a vasúti pálya megrongálódott. Az eset következtében a 22 és a 14 sz. kitérők megrongálódtak, a vasúti pálya mintegy 200 méter hosszban megrongálódott, ezen belül mintegy 20 méter hosszban durva irányhiba keletkezett.

5. ábra: A megrongálódott pálya az eset helyszínén

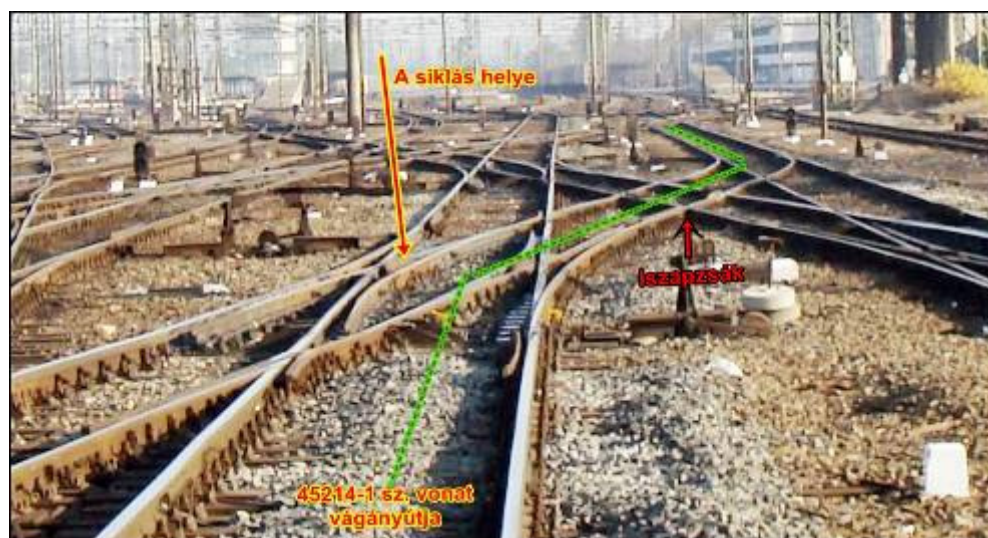
A Vb az eset helyszínén azt tapasztalta, hogy a felkapási nyom előtt 19,8 méterre, a vonat haladási irányát tekintve a bal oldalon a II. sz. keresztezésben egy egyoldali iszapzsák van.

10. ábra: A vasúti pálya az eset helyszínén

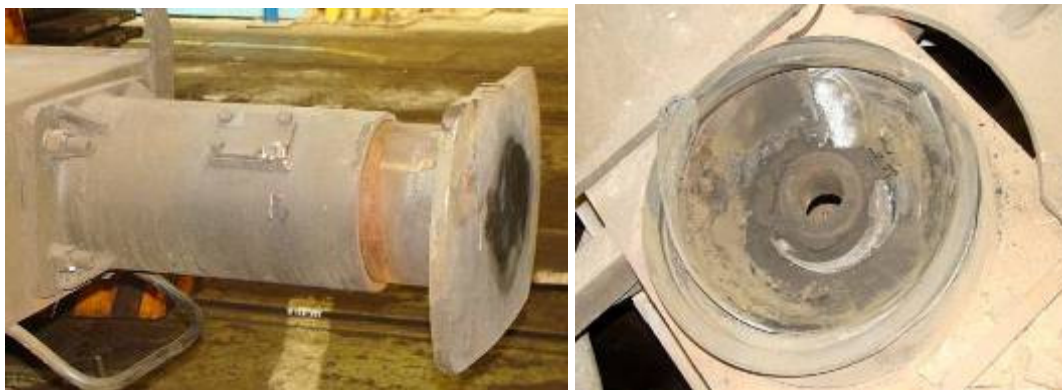
**12. ábra: Kenetlen ütköző és a sérült forgótányér**

A jármű általános szemléje során megállapítást nyert, hogy a jármű ütközői, csúszótámjai kenetlenek.

A kocsiszekerény a kereszttartóra hegesztett gömbfészkes forgótányéron támaszkodik fel. A gömbfészkes, önkenésű műanyag betéttel rendelkező forgótányér szemmel láthatóan kopott, sérült. A Vb véleménye szerint ez az elhasználódás nagyobb mértékű annál, mint amilyenek normál körülmények között a jármű legutóbbi fővizsgája óta (2008 október) be kellett volna következnie.

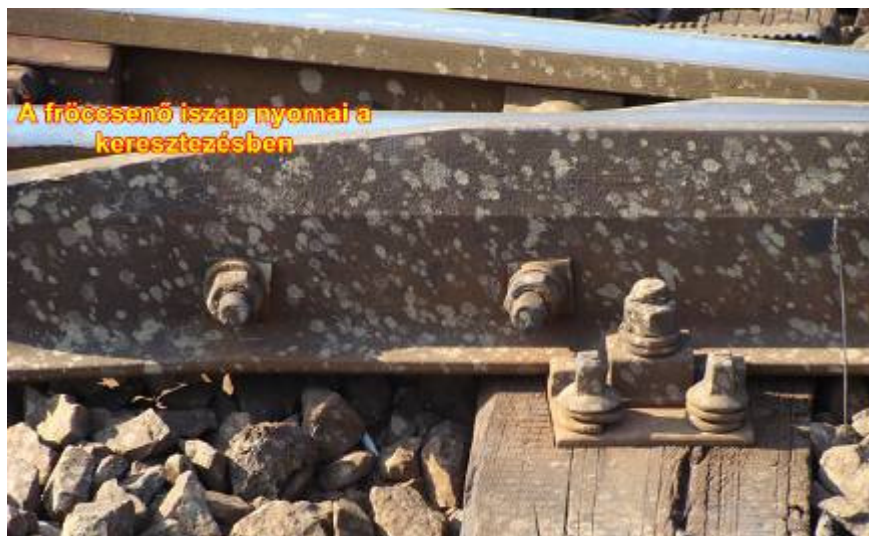
**13. ábra: Lokális pályahiba a II. sz. keresztezésben**

A Vb az eset helyszínén a siklás (felkapás) helye előtt 19,8 méterre a vágánykeresztezésben a vonat menetirányát tekintve a bal oldalon a vágánykeresztezésben egyoldali iszapzsákot fedezett fel.

Az eset vizsgálata után a Vb rendelkezésére bocsátották az esetet megelőzően, 2011. július 13-án tartott gépi vágánymérés grafikonját. Ezen a grafikonon a lokális pályahiba felismerhető.

A beavatkozási határt el nem érő mértékű pályahibák a vasúti pályában – más kedvezőtlen tényezők együttes fennállása esetén – fel tudnak erősíteni olyan menetdinamikai folyamatokat, melyek a vonatok futását olyan irányban befolyásolják, hogy azok egy határt elérve a besorozott járművek kisiklását eredményezzék.

- A vonat kijáratí vágányútjában fekvő, a 34. és a 22 sz. kitérők között található II. sz. keresztesben a vonat menetirányát tekintve bal oldalon egy iszapzsák található

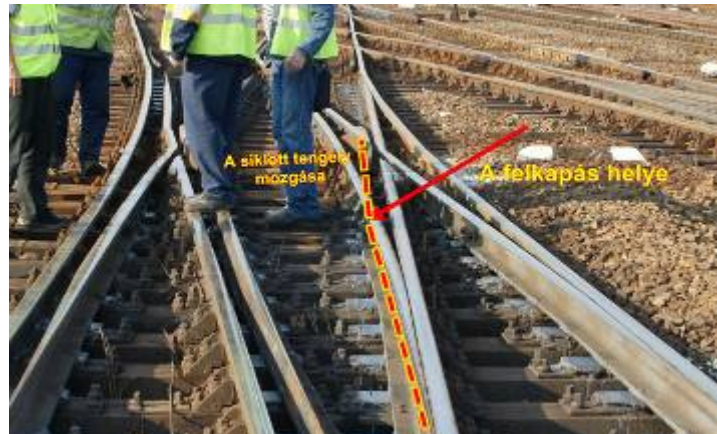
A Vb véleménye szerint az eset úgy következhetett be, hogy amikor a vonat kihaladása közben a 33 53 933 2157-5 pályaszámú, kukoricával rakott négytengelyes kocsi hátsó forgóváza a 34. sz. és a 22. sz. kitérők közötti keresztezésben lévő baloldali iszapzsákra ráhaladt, a lokális pályahiba hatásaként egyébként is fellépő billentő hatás az előírásoknál nagyobb átlós kerékterhelés eltérés hatására felerősödött, melynek hatására a jármű első forgóvázának jobb oldala tehermentesült.

A tehermentesült első forgóváz az érintőköríves átszelési kitérőben a menetirányt tekintve a jobb oldalon ennek megfelelően nem követte a köríves csúcssínt, hanem gyakorlatilag érintőirányban felkapott a sínkoronára és kisiklott. A forgóváz ívben történő beállítását a forgócsap kenetlensége megnehezítette.

14. ábra: A siklott kocsi haladási iránya a kitérőben

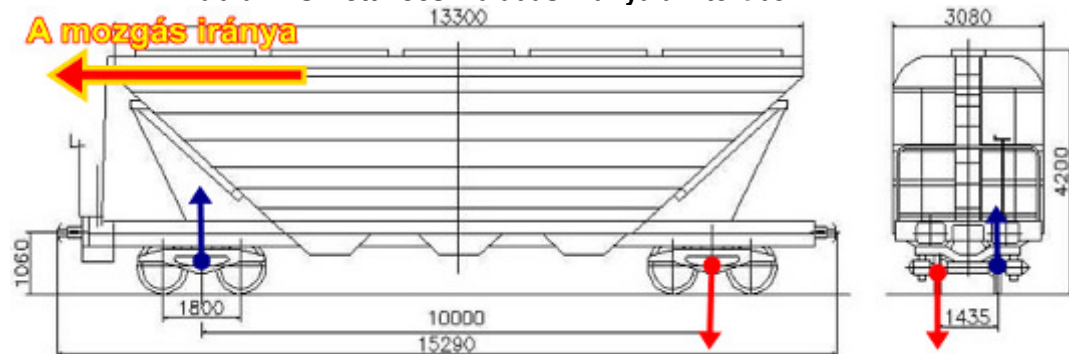
A kitérő ívében való haladáshoz szükséges terelőerő (Y) a kocsik forgócsapjának, csúszótámjának kenetlensége miatt a szokásosnál nagyobb, mivel annak nem csak a kocsi haladását, hanem a forgóváz elfordítását is ki kell kényszerítenie. Ugyanakkor a kerékterhelés (Q) a forgóváz átlós leterheltsége miatt a normálisnál kisebb, ami azonban csak középértéknek vehető, mert a kisiklás helye előtti süpedésen való áthaladás, és az általa kiváltott lengés miatt e kisebb érték körül ingadozik: vagyis periodikusan a mért értéknél is kisebb.

A lengésnek egy ilyen kedvezőtlen helyzetében elérve a kitérő ívét ez az Y/Q arány túllépheti azt az értéket, ami a pályán maradáshoz még megengedhető.

15. ábra: A teherkocsi mozgása a vágányon
