**KÖZLEKEDÉSBIZTONSÁGI  
SZERVEZET**

# **ZÁRÓJELENTÉS**

**2011-128-5  
VASÚTI BALESET**

**MÁTRAI ERŐMŰ  
Visonta  
2011. március 21.**

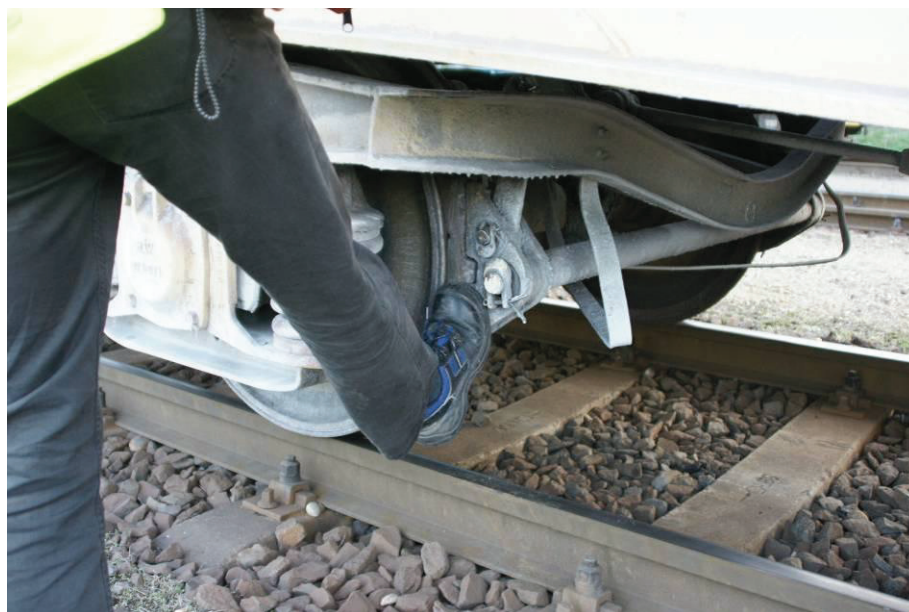
A tolatómozdony D2 fékezőszelepe „menet” álláson kisebb nyomást állított elő, mint a vonógép fékezőszelepe. Ennek következtében a teherkocsi kormány szelepe nem került oldó állásba, a kocsi fékje nem oldott fel teljesen, a féktuskók a kocsi kerekeihez értek.

A tolatómozdonyral a második szerelvényrészhez visszatérve azt a mozdonyral összekapcsolták. Ezt követően a tolatásvezető az ilyenkor előírt fékezési és oldási vizsgálat helyett a fékek feloldására és a szerelvény lassú megindítására utasította a mozdonyvezetőt, majd a szerelvény vége felé indult. A mozdonyvezető a vonatot kb. 4-6 km/h sebességre gyorsította. A szerelvény megmozdulását követően a kismértékben fékező kocsi felől a tolatásvezető meghallotta az éles hangot, ezért oda indult. A féktuskó helyzetét kiértékelve úgy vélte, hogy csupán néhány millimétert kellene a féktuskónak távolodnia keréktől és a fék teljesen feloldódna. Ezért megkísérelte a féktuskót rögzítő sarut jobb lábával megrúgva eltávolítani a keréktől.

3. ábra A baleset bekövetkezése - illusztráció-

A rúgás közben a lába a saruról lecsúszott, melynek következtében egyensúlyát elveszítve a kocs alá esett. Esés közben megpróbált megkapaszkodni a jármű főkeretében, azonban a szerelvény mozgása következtében egyensúlyát nem tudta időben visszanyerni és a kocs alá kimászni. Jobb lába az utolsó forgóváz első kereke alá került.

A tolatásvezető a mozgó kocsi féktuskóját lábbal kísérelte meg a keréktől eltávolítani. A művelet során lába a féktuskót rögzítő saruról lecsúszott és egyensúlyát veszítve jobb lába a kocsi kereke alá került.

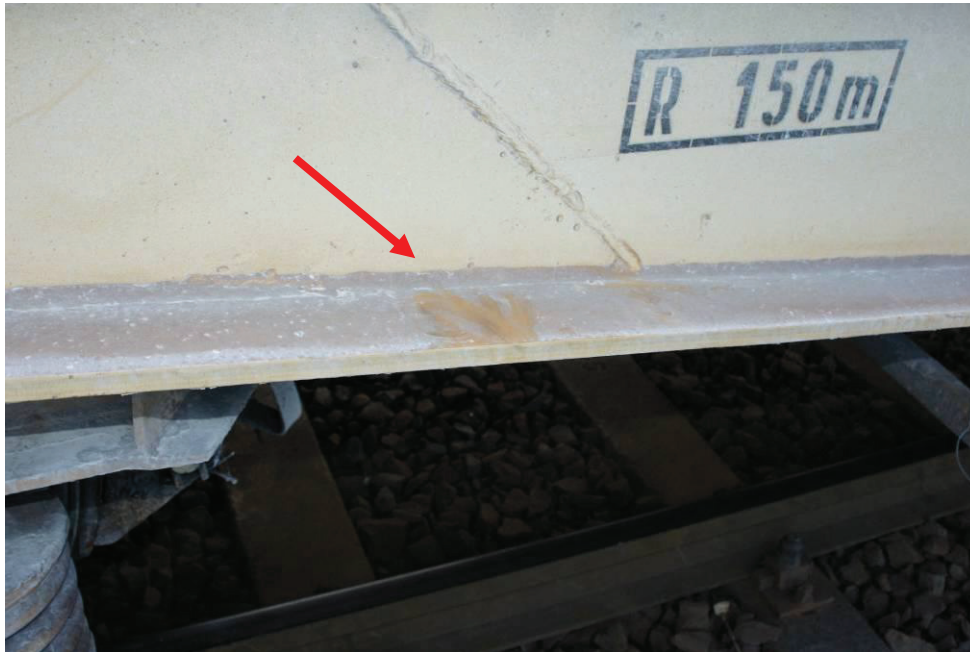
4. ábra Kapaszkodási kísérlet nyoma
