KÖZLEKEDÉSBIZTONSÁGI  
SZERVEZET

# ZÁRÓJELENTÉS

**2011-177-5  
VASÚTI BALESET**

**Gyömrő vasútállomás  
2011. április 20.**

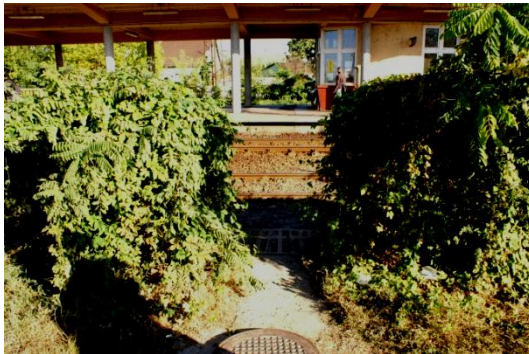
Jól látható, hogy az állomás megközelítése érdekében az utasok több gyalogösvényt tapostak ki, és szükség esetén a kerítés útban lévő elemeit is kidöntötték. Több jel mutatja, hogy nem ideiglenesen kialakított átjárókról van szó, hiszen a későbbi sérült is egy olyan átjárón keresztül jutott be az állomásra, amelyet a növényzet benőtt, a kidöntött kerítéselemet pedig a por, a föld és a zúzott kő betérítette. Megállapítható, hogy a kerítés huzamosabb ideje nem került kijavításra.

**4. ábra**  
**A kidöntött kerítéselem**

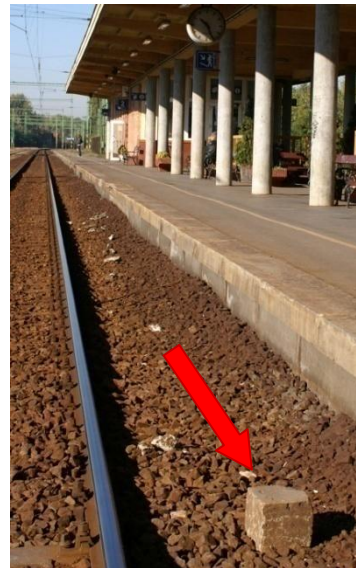
**5. ábra**  
**Fellépést segítő betondarab**

A magasperonokra történő fellépés segítésére még egy betontömb is elhelyezésre került a kitaposott ösvénnyel szemben. Ezek a tények azt jelzik, hogy Gyömrő állomáson bevett szokás, hogy az utasok nem mennek el a gyalogos-aluljáróig, hanem inkább testi épségük és életük veszélyeztetésével a vasúti pályát arra ki nem jelölt helyen keresztezik.

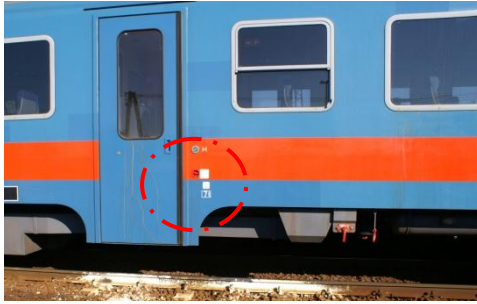
Állításának ellentmond, hogy a helyszíni szemle során a 50 55 20-05 794-2 psz. kocsiközépső ajtajánál a földről kezelhető vésznyitó el volt fordítva. Ez azt jelzi, hogy az üzemszerűen nem nyitható feljáró ajtó vésznyitóval került kinyitásra.

**6. ábra**  
**A vésznyitó elhelyezése**

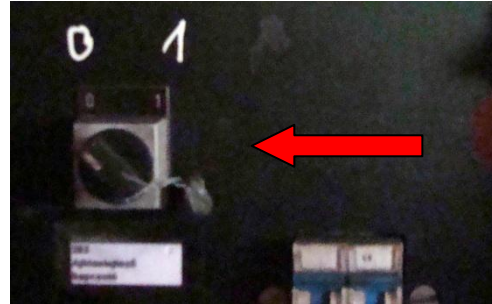
**7. ábra**  
**Vontatás tiltás kapcsolója**  
(illusztráció)

Az esemény alkalmával a vezető jegyvizsgálónak nem volt tudomása arról, hogy a vontatójárművön a vontatás tiltás ki van kapcsolva. A mozdonyvezető és a vezető jegyvizsgáló elmondása alapján megállapítható, hogy nem is szokták egymást értesíteni az ilyen jellegű problémáról, erre vonatkozó szabályt a Vb nem talált. Ugyanakkor több alaklommal végzett szemlén észlelte, hogy a vonatátállítás-tiltás kapcsolót ugyan ellátták ólomzárral, de annak zsinórja olyan hosszú, hogy a kapcsoló működtetése esetén nem szakad el.

A mozdonyon lévő, nyitott kocsiajtókkal történő elindulást megakadályozó biztonsági berendezés ki volt iktatva.

A Vb több alaklommal végzett szemlén észlelte, hogy a vonatátállítás kapcsolót ugyan ellátták ólomzárral, de annak zsinórja olyan hosszú, hogy a kapcsoló működtetése esetén nem szakad el.
