# ZÁRÓJELENTÉS

**2011-213-5  
vasúti baleset**

**Tiborszállás  
2011. május 18.**

**36322 sz. vonat**

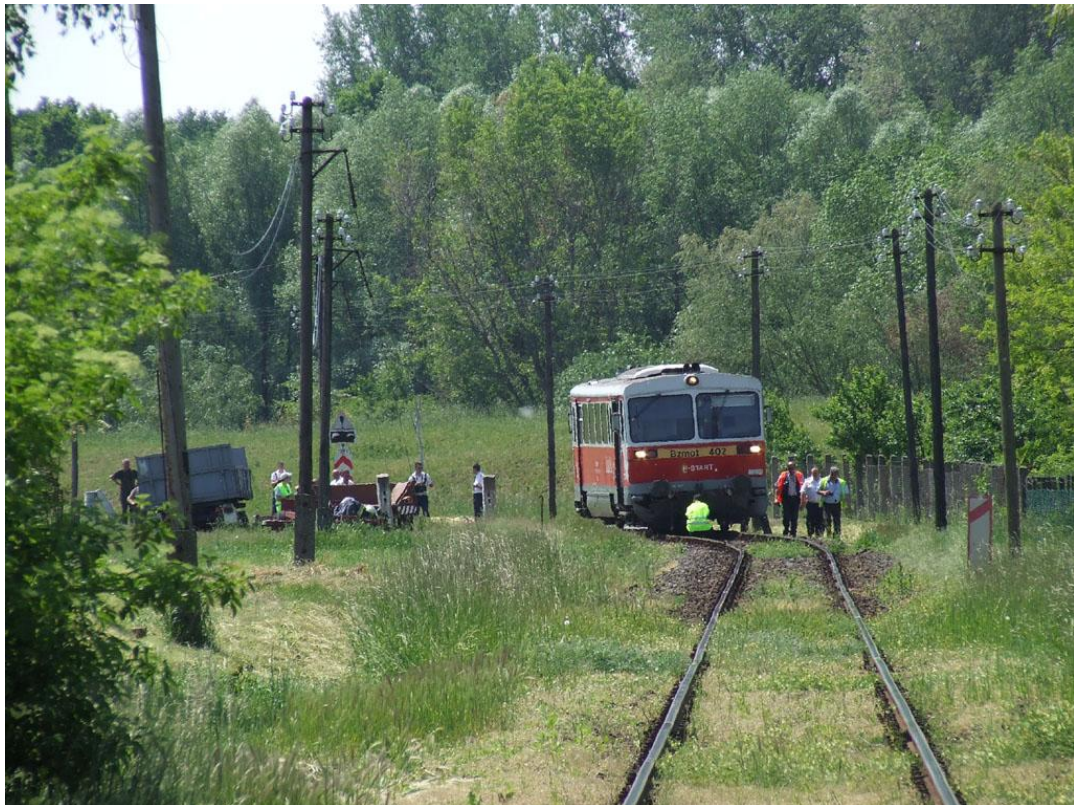
3. ábra: A baleset helyszíne

2011. május 18-án a Nagykárolyból (Carei) Mátészalkára tartó 36322 sz. Bzmot 402 psz. motorkocsiból álló személyszállító vonat Tiborszállás mrh. után a 162. szelvényben lévő nem biztosított útátjáróban egy helyi lakos által vezetett motorkerékpárral ütközött (3. ábra). A motorkocsi az útátjáró után 75 méterre állt meg.

A mozdonyvezető – elmondása szerint – az útátjáróba hajtó motorkerékpárt kb. 20-30 m távolságból észlelte. A motoros a sínekre hajtva eldőlt, felborult, az ütközés ebben az állapotban következett be.

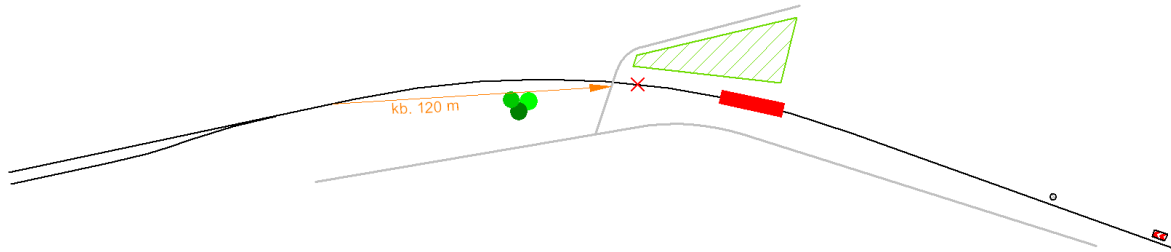
4. ábra: a helyszín méretarányos vázlata

A csökkentett rálátási háromszögek három esetben szabadok. A vonat és motorkerékpár érkezési irányából érdekelt háromszögben azonban – a pálya menti fák miatt (4. ábra) – csak kb. 120 m látható be a vasúti pályából.

A motorkerékpár vezetője számára a vasúti pálya megfigyelhetősége – a csökkentett rálátási háromszögnek megfelelő távon – nem volt biztosított. A ténylegesen belátható távolság a vasúti pályán kb. 120 m volt.

A csökkentett rálátási háromszög hiánya ezért – e konkrét vizsgált eseményben – a baleseti kockázatot ugyan növelte, de az eseménynek nem oka, ám hosszú és lassú közúti jármű esetén már nem elegendő a biztonságos áthaladáshoz.

Az eseményben érintett csökkentett rálátási háromszög nem volt szabad.

**BA01-2010-382-5:** A vizsgálat során a Vb azt tapasztalta, hogy a Tiborszállás mrv. területén lévő nem biztosított útátjáróban a csökkentett rálátási háromszög nem biztosított a pálya melletti növényzet miatt.

A Vb javasolja, hogy a Szabolcs-Szatmár-Bereg Megyei Kormányhivatal Közlekedési Felügyelősége vizsgálja meg az útátjáró kialakítását, és a vizsgálat megállapításai alapján tegye meg a szükséges intézkedéseket.

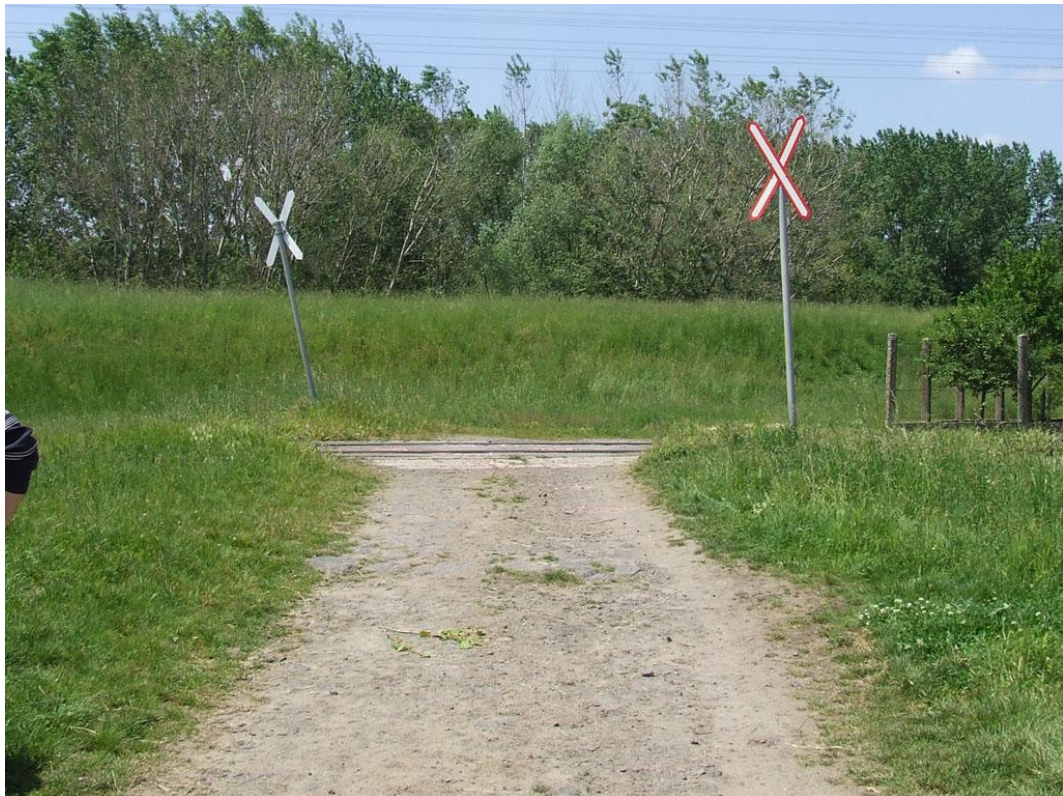
5. ábra: az útátjáró a motorkerékpár érkezési irányából

Burkolata kavicsos föld, az átjáró a vágányzónában aszfaltozott (5. ábra).

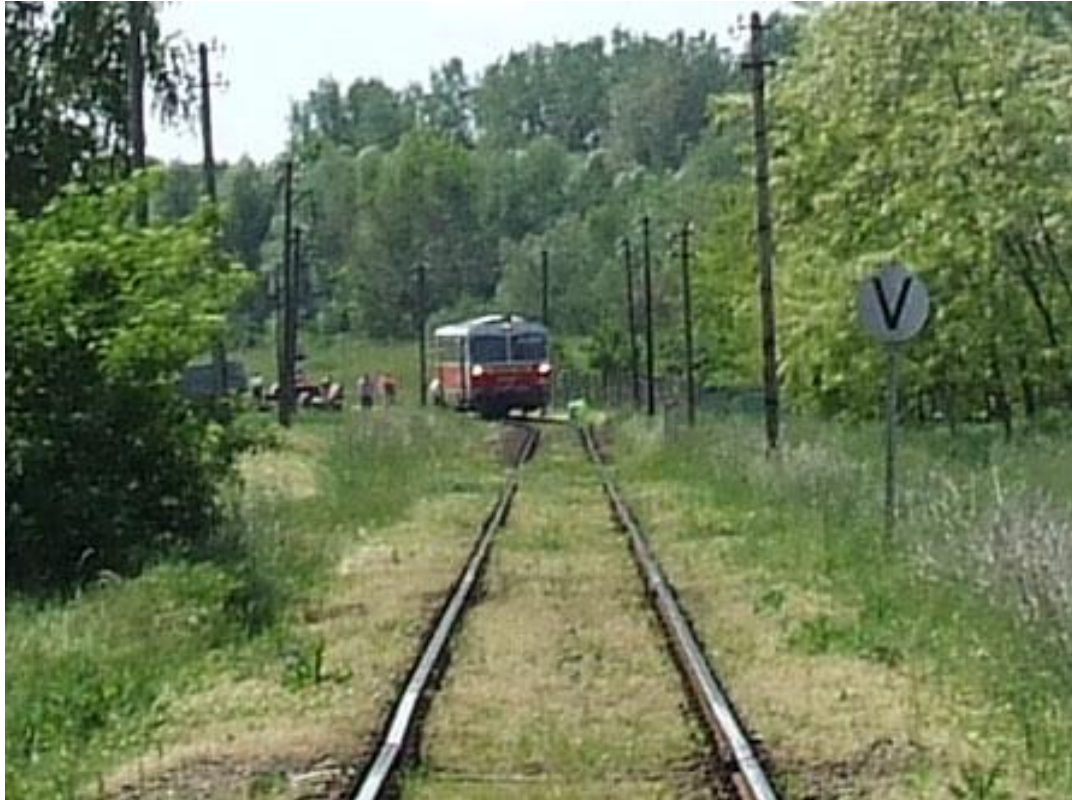
6. ábra: V-betűs jelző

Tiborszállás mrh. V-betűs jelzője nem felel meg a hatályos jelzési utasítás előírásainak. A kitűzött jelző fehér alapon fekete V-betű, míg az előírt fekete alapon fehér V-betű.

A jelzők kitűzése nem felel meg az előírásoknak (V-betűs jelző).

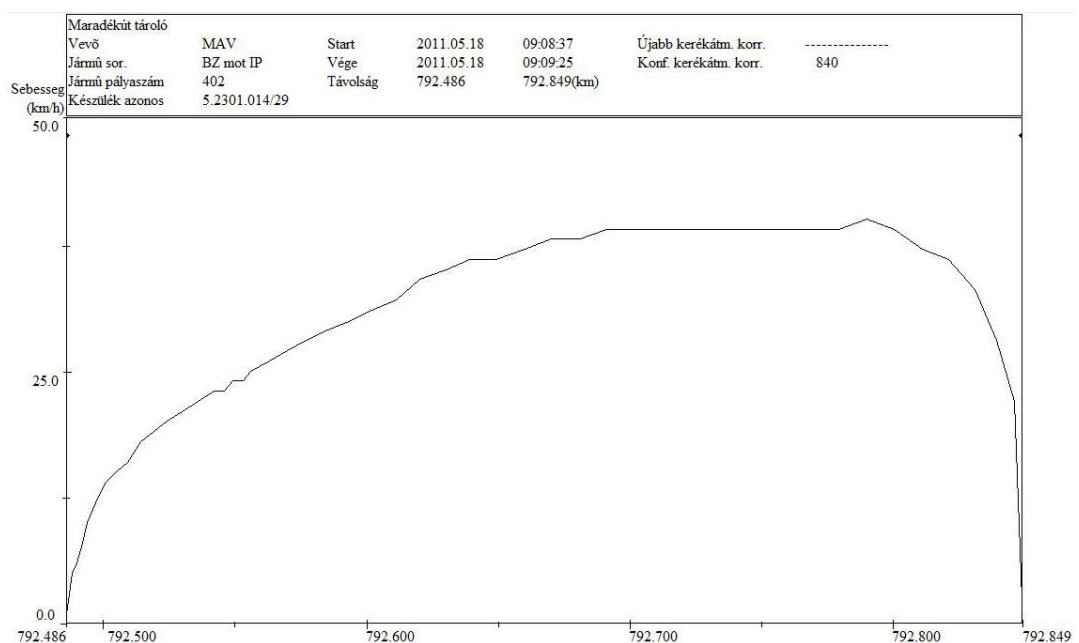
7. ábra: a Bzmot 402 psz. motorkocsi menetirő regisztrátuma

A motorkocsi menetíró regisztrátuma alapján (lásd 1.10) a vonat Tiborszállásról indulva kb. 39-40 km/h-ig gyorsított (ez megfelel a pályára itt megengedett sebességnek), majd 110 méter egyenletes sebességű haladás után intenzíven fékezett. Az utolsó regisztrált adatpár arra utal, hogy a fékút végén a jármű megcsúszott. Az előtte volt intenzív fékezésből becsülve a motorkocsi a ténylegesen regisztrálnál később, kb. 792,860 km-nél állt meg.

Figyelembe véve, hogy a motorkocsi az útátjáró után 75 méterrel állt meg, az útátjáróban a vonat sebessége 40 km/h volt. Az intenzív fékhatás az útátjáró után 1 másodperccel alakult ki. A fékberendezés működési idejét és az emberi reakcióidőt beszámítva ez arra utal, hogy a mozdonyvezető az útátjáró előtt 2-3 másodperccel ismerte fel a vészhelyzetet. Ekkor a motorkocsi kb. 30 méterre volt az útátjárótól (ez összhangban van a mozdonyvezető elmondásával).
