**KÖZLEKEDÉSBIZTONSÁGI  
SZERVEZET**

## **ZÁRÓJELENTÉS**

**2013-147-5  
VASÚTI BALESET**

**Herceghalom állomás  
2013. február 21.**

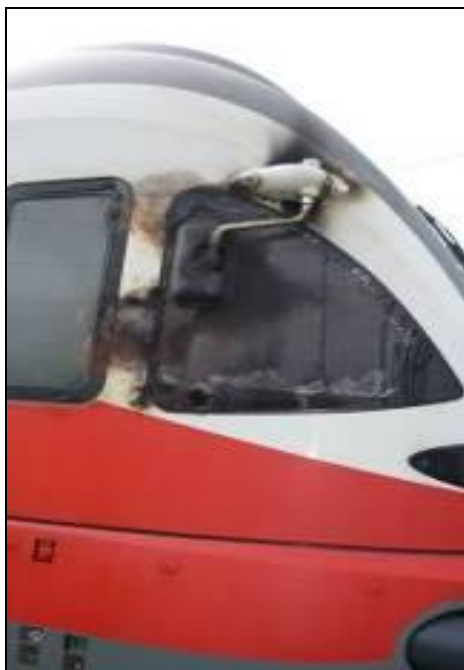
4. ábra Külső rongálódás

A 4829 sz. vonat szerelvénye az esemény következtében megrongálódott. Az esetben részes 94 55 5341 054-5 pályaszámú motorkocsi jobb első szélvédője betört, a jobb visszapillantó tükör kitört a keretéből, a feszültség alatt lévő vezeték pedig átégette a kocsiszekrényt, égési nyomokat okozva a vezetőfülke burkolatának belsején is (4., 5. ábra). A vonat ezen egysége szolgálatképtelenné vált, szükségkapcsolással a 628 265 psz. mozdonnyal Pusztaszabolcsra továbbították.

A karbantartó szervezet tájékoztatása szerint a vezérlő számítógép egyes részegységei hibásodtak csak meg, nem vált teljesen használhatatlanná. A járművet helyreállították, aminek a költsége kb. 13,5 millió forint volt.

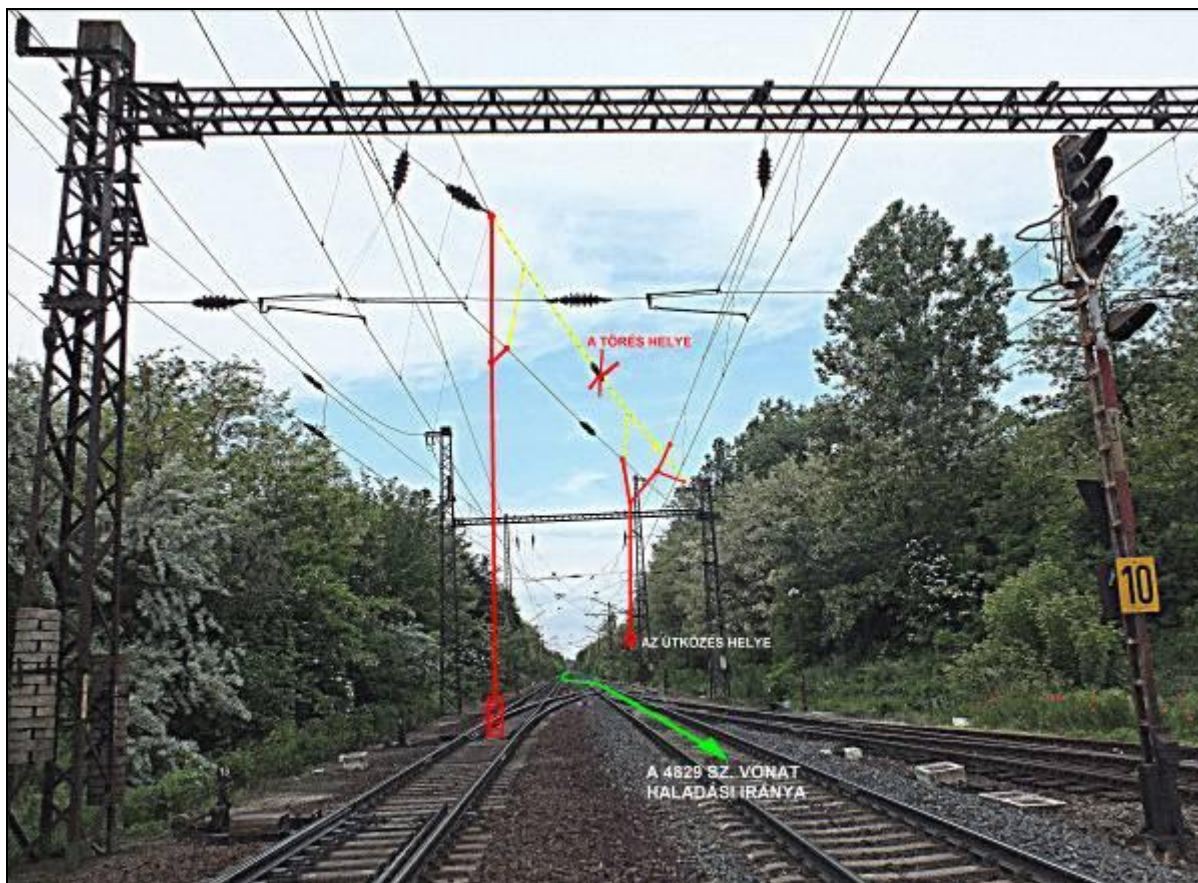
7. ábra A leszakadt felsővezeték ütközés előtti, és utáni állapotai

A 7. ábrán látható zöld színnel megjelölve a vonat bejárató vágányútja, és piros színnel a lelógó válaszszigetelők. A bejáró vonat a 7. ábrán megjelölt helyen lévő lelógó válaszszigetelőnek ütközött.

A válaszszigetelő a jármű szélvédőjének magasságába ért le, és ütközött a vonatnak, megrongálva ezzel a vezetőfülkét. Herceghalom állomás bekapcsolt, Á<sub>jobb</sub> áramköréhez tartozó, az ütközés tárgyát képező lelógó, törött válaszszigetelő nem ért le a földre, így a mögöttes felsővezetési szakaszban magasfeszültség volt, és az ütközés következtében ez a magasfeszültség rongálta meg a járművet, és okozta a vezérlő számítógép meghibásodását. A meghibásodott vezérlő számítógép a vonatot befékezte, és a jármű forgalmi szempontból elzárta Herceghalom állomást, és az 1 sz. fővonal forgalmát, így a felsővezeték helyreállítását követően sem indulhatott újra a forgalom, mert a járművet ekkorra még nem távolították el a vágányokról.

A törött válaszszigetelő másik lelógó darabja az állomás bal átmenő fővágányának úrszelvényébe ért, de nem érintette a bejáró vonat vágányútját.

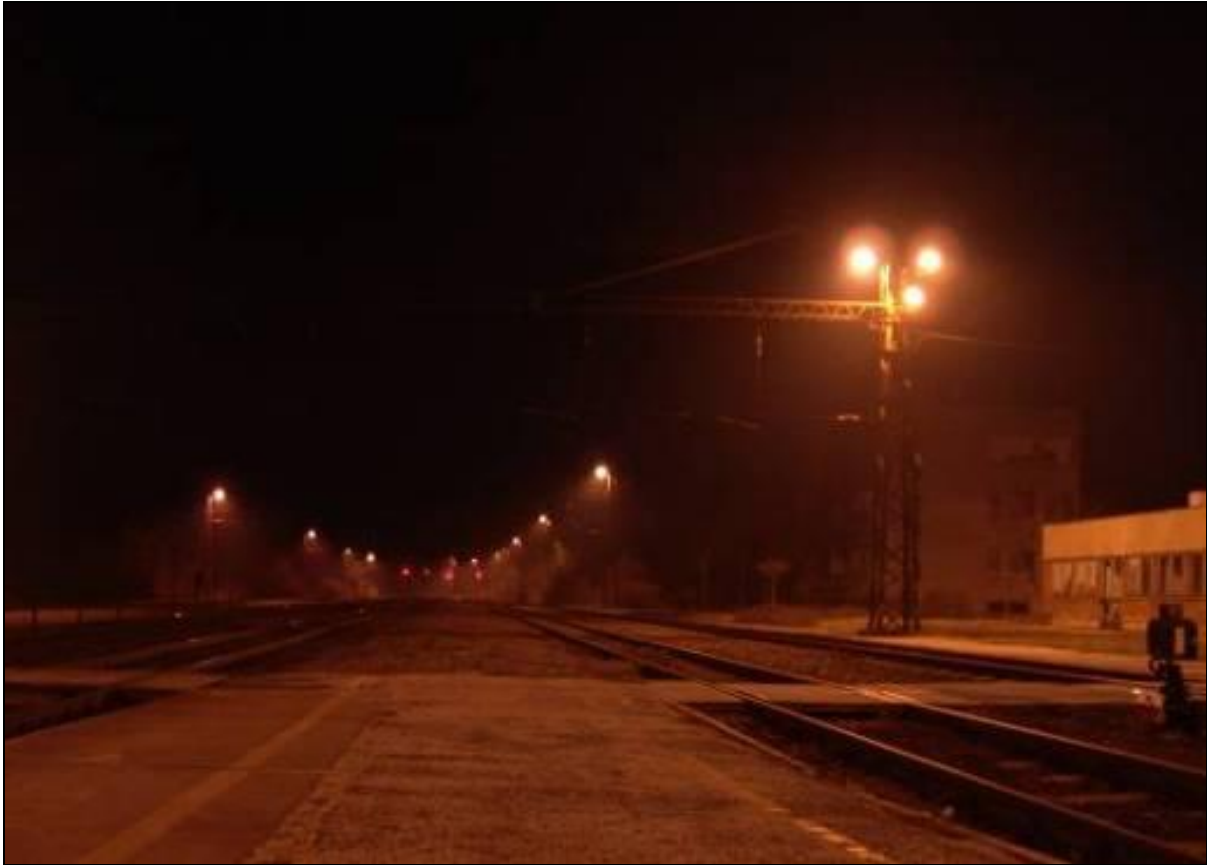
8. ábra: A forgalmi iroda előtti térről a bejáratú váltóközvet felé tekintve

A Vb 2013. február 26-án, az éjszakai órákban, az esemény idején tapasztalható látási viszonyok mellett megfigyelést végzett, és megállapította, hogy a forgalmi szolgálattevő által elmondott helyről a lelógó válaszszigetelő láthatósága rendkívül korlátozott volt. (8. ábra)

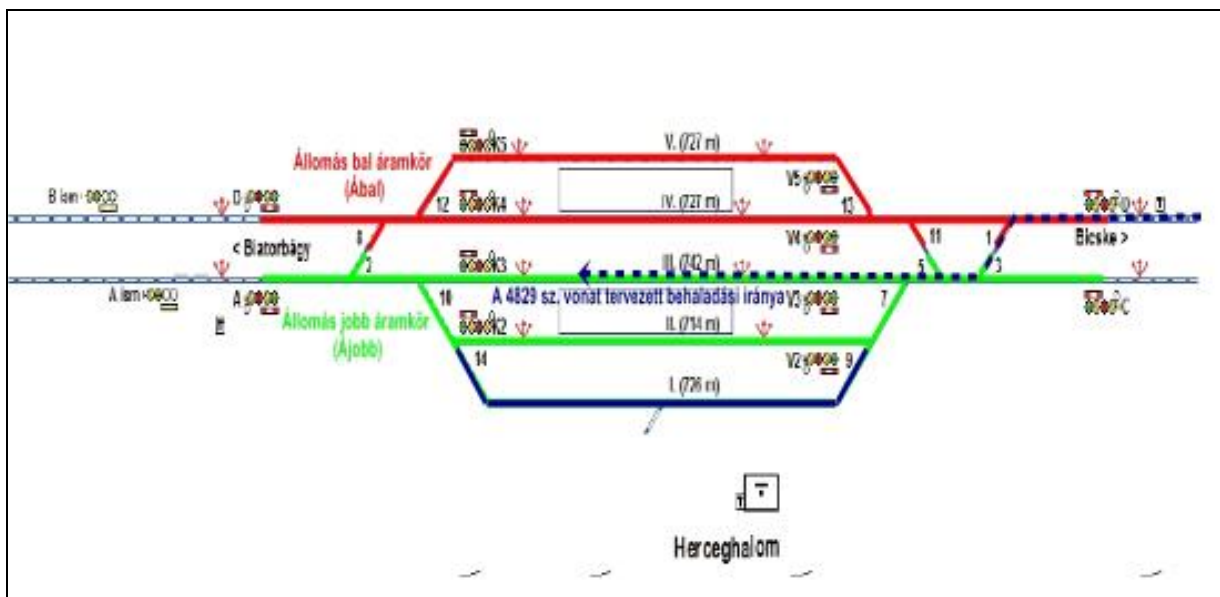
9. ábra Az állomási áramkörök Herceghalom állomáson

A bejáratú jelzőtől a továbbhaladást megakadályozta az állomási bal (Ábal) feszültségmentes állapota.

A kikapcsolt állomási bal áramkör miatt a 4829 sz. vonatot a szolgálati helyre csak leeresztett áramszedővel lehetett bejáratni. (A 9. ábrán pirossal van jelölve a feszültségmentes felsővezeték szakasz)
