# Untersuchungsbericht

Bundesanstalt für Verkehr  
Sicherheitsuntersuchungsstelle des Bundes

GZ: BMVIT-795.359-IV/BAV/UUB/SCH/2014

**Brand Z 54950  
im Bf Launsdorf-Hochosterwitz  
am 24. April 2014**

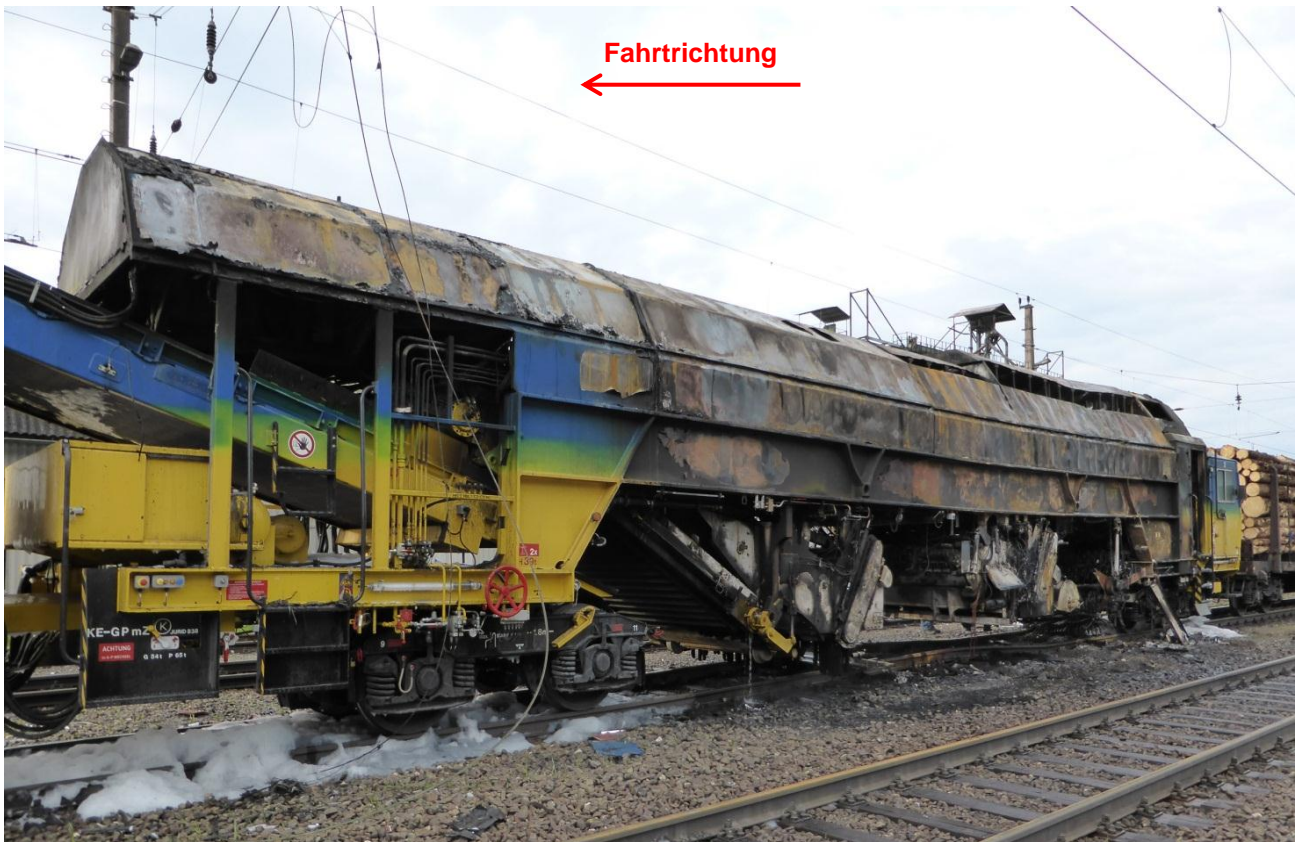
Abbildung 6: In Brand geratener Fahrzeugteil (Quelle IM)

*Am Fahrzeug mit der Nummer 99 81 9125 016-1, Schotterverteiler- und Planiermaschine, Type BDS 2000-4 wurde beim nachlaufenden Kehrteil eine herabfallende Reservebürste festgestellt. Beim Kehrteil waren im Bereich vor dem Drehgestell (Radsatz 7 und 8) zwei Reservebürsten im Bürstenwechsler angebracht. Am Bürstenwechsler können bis zu drei Reservebürsten montiert werden. In diesem Fall waren jedoch nur zwei Bürsten angebracht. Die Bürsten werden normalerweise mittels einer speziellen Führung in der Wechselbürstenhalterung eingesetzt und mit einem Sicherungsbolzen sowie dazugehörigem federbelastetem Splint gegen Herabfallen gesichert.*

*Bei den Untersuchungen vor Ort konnte jedoch keines dieser beiden Sicherungsmittel bei der herabfallenden Reservebürste sichergestellt werden. Die Reservebürste dürfte anhand der ersten Beschädigungsspuren bereits im Bereich Bf Klagenfurt Ostbf auf Gleis 1 in km 16,300 in Fahrtrichtung rechts (Fahrtrichtung 2) heruntergefallen sein.*

*Die Reservebürste dürfte sich ebenfalls erst in diesem Abschnitt unter der Achse 21 im Zugverband endgültig verkeilt haben, was in weiterer Folge zu einer hohen thermischen Belastung führte und somit den Fahrzeugbrand auslöste! Am Schienenkopf wurden in diesem Bereich Schleifspuren und teilweise auch Rußspuren vorgefunden.*

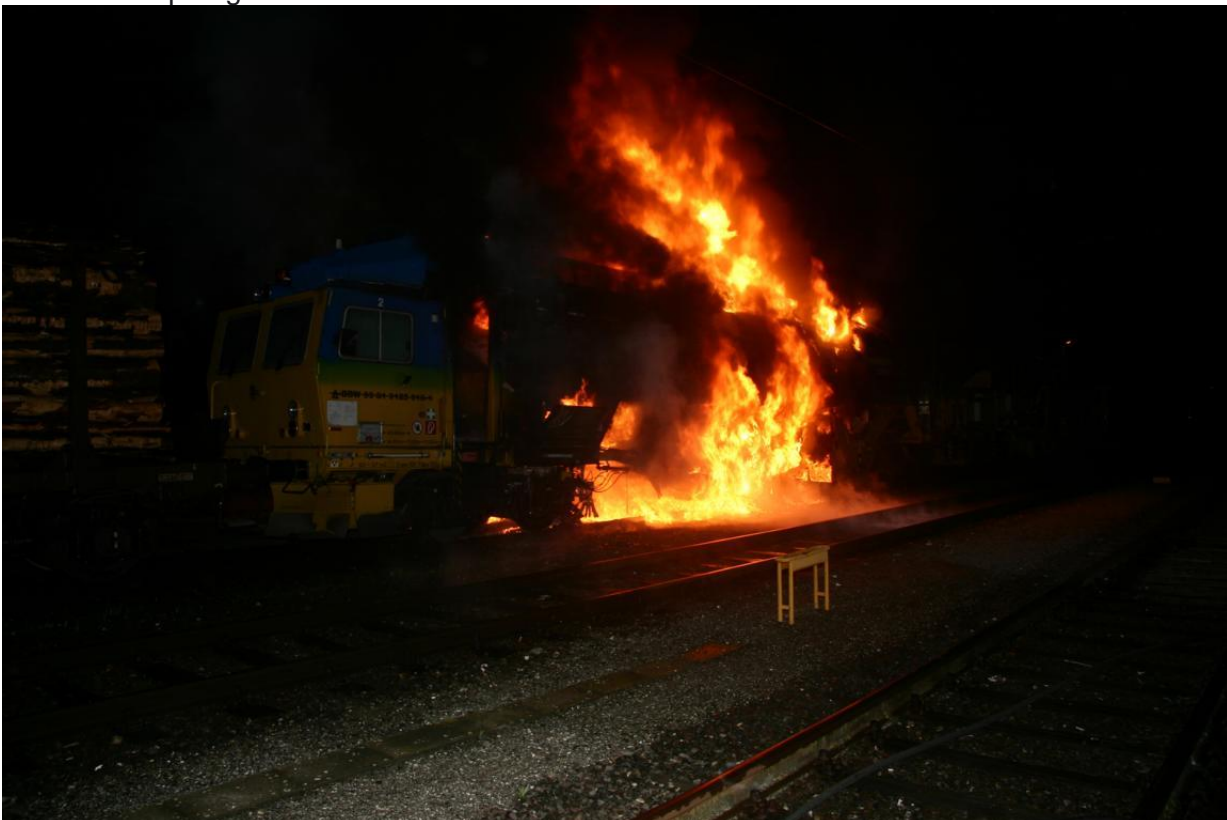
Abbildung 14: Situation vor Ort (Quelle Stadtfeuerwehr St. Veit an der Glan)

Durch den Brand wurde die Oberleitung auf Gleis 1 von km 319,400 bis km 319,000 sowie einige Querverbindungen der Oberleitung beschädigt. Der Oberbau im Bereich des brennenden Fahrzeuges wurde ebenfalls auf einer Länge von ca. 16 m schwer beschädigt. Der SKI wurde durch den Brand schwer beschädigt.

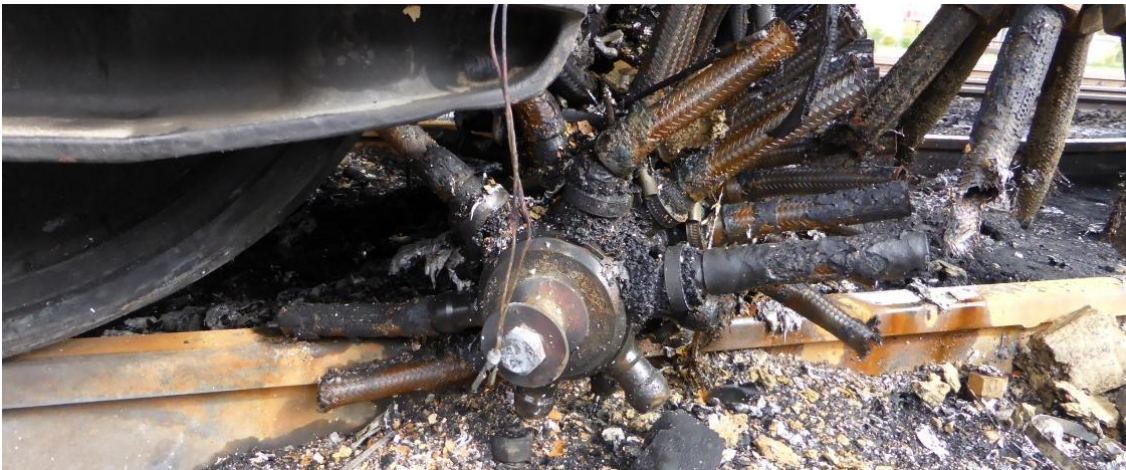
Abbildung 16: Vorfalldauer Lagerchenkel der Horizontalbürste (Quelle IM)

Das Abhandenkommen des mittels Federsplint gesicherten Sicherungsbolzens der Reservebürste (Bolzen und Federsplint) war auf der Fahrt vor dem Bf Klagenfurt Ostbf erfolgt.

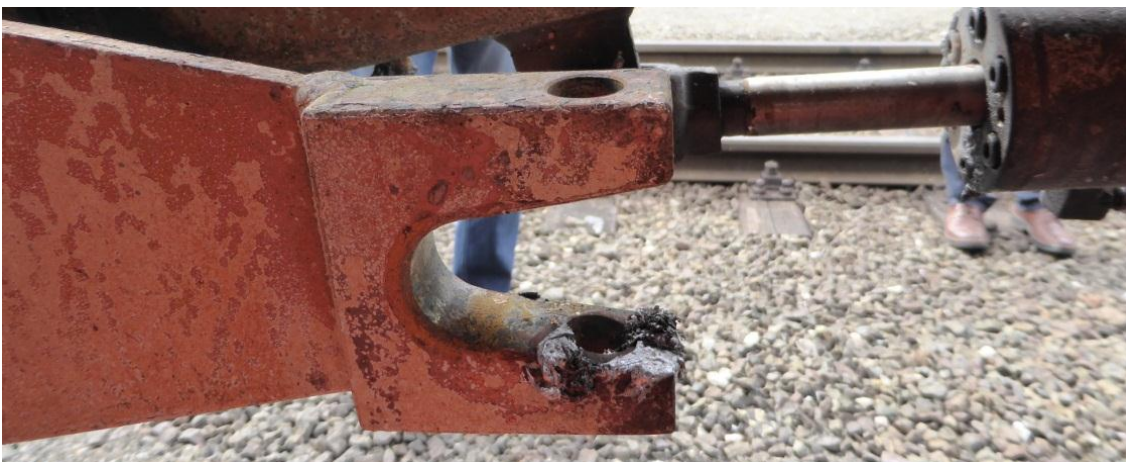
Abbildung 17: Vorfalldauer Lagerung der Horizontalbürste (Quelle IM)

Gemäß Herstellerangaben dürfen am Bürstenwechsler maximal zwei Reservebürsten montiert und in Y-Stellung transportiert werden. Die untere Position dient ausschließlich zur Aufnahme und zum Ablegen der zum Arbeitseinsatz kommenden Bürste.

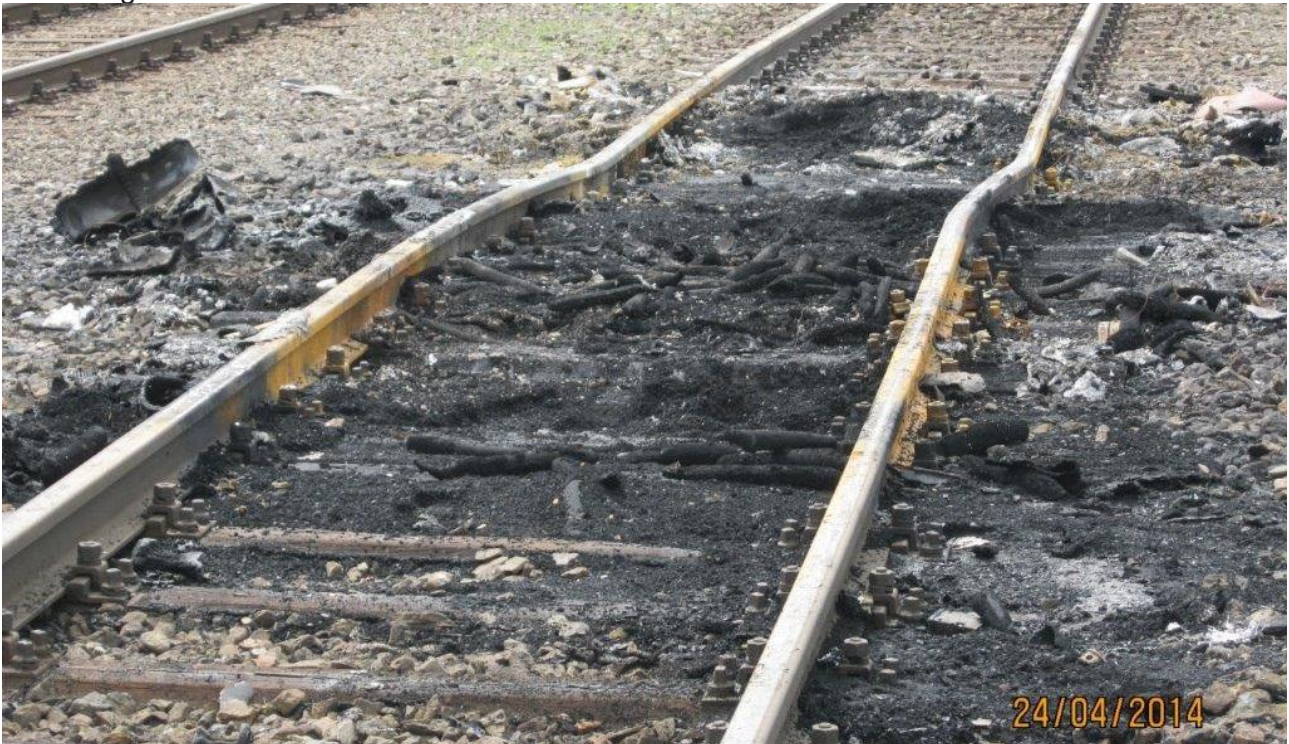
Abbildung 19: Beschädigter Oberbau (Quelle IM)

Der Oberbau im Bereich des brennenden Fahrzeuges wurde auf Länge von ca. 16 m schwer beschädigt.

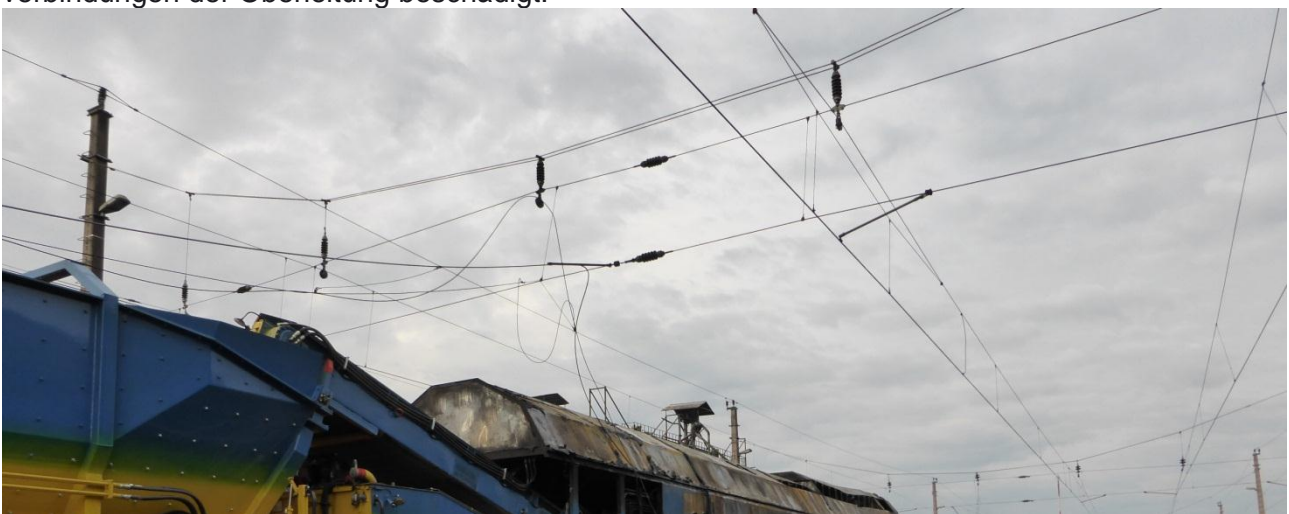
Abbildung 20: Beschädigte Oberleitung (Quelle IM)

Durch den Brand wurden die Oberleitung auf einer Länge von 400 m sowie acht Querverbindungen der Oberleitung beschädigt.

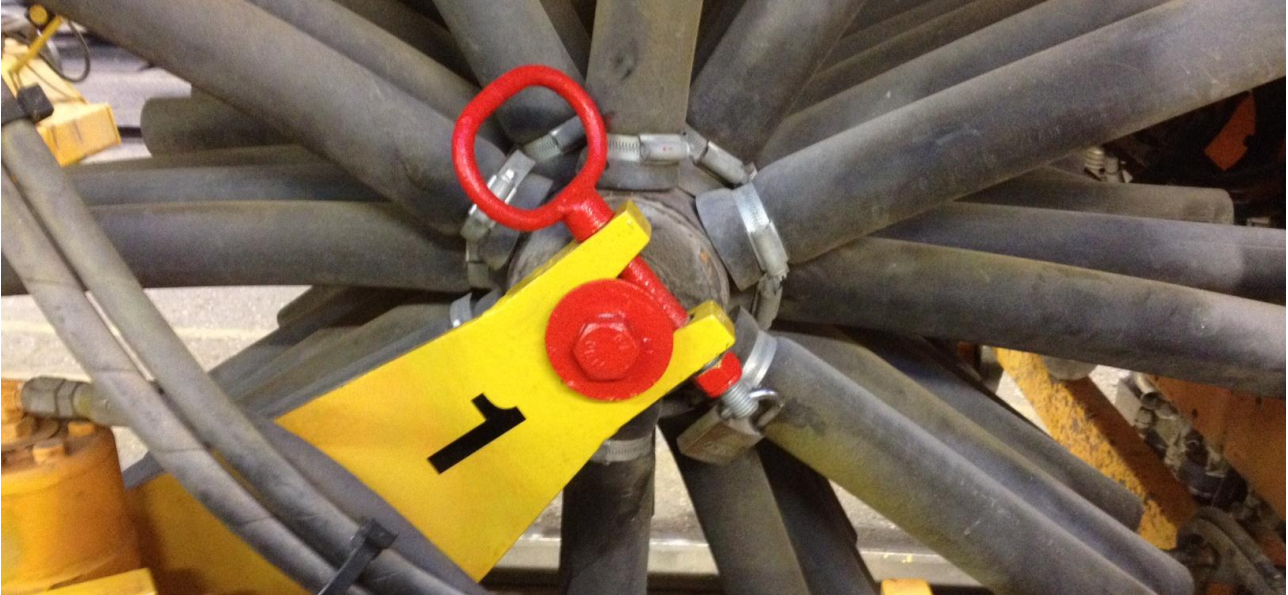
**Abbildung 27: Sicherung einer Reservebürste durch Sicherungsbolzen mit Schloss (Quelle VK)**

Bezüglich der Ausführung dieser zusätzlichen Sicherung liegt laut Fahrzeughersteller keine Abstimmung zwischen Fahrzeughersteller und VK vor.

Als Erstmaßnahme wurde vom VK bei SKI ähnlicher Bauart eine zusätzliche Sicherung der Reservebürsten mit einer zusätzlichen Kette vorgenommen.

Diese Art der zusätzlichen Sicherung wurde in der Zwischenzeit durch einen Bolzen mit Gewinde, Mutter und Schloss ersetzt.

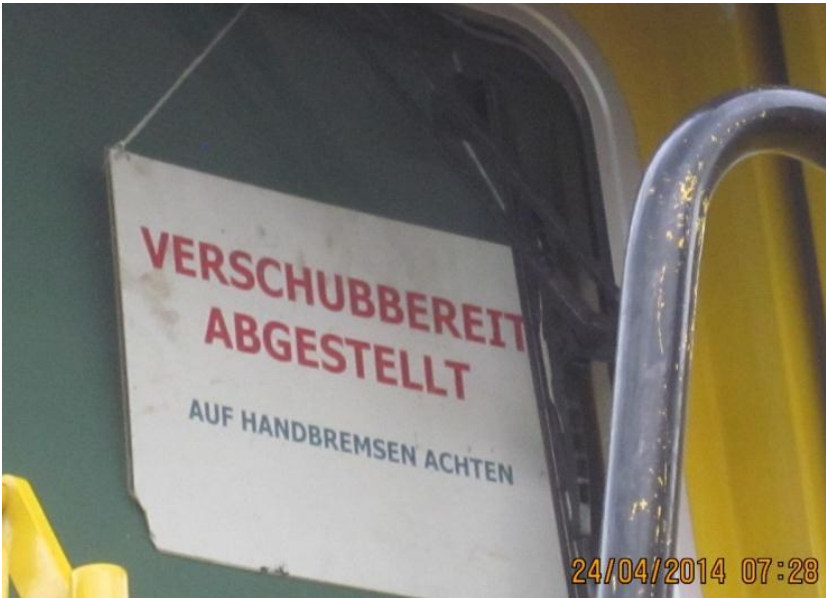
Abbildung 28: Kennzeichnung des SKI für die betriebliche Manipulation (Quelle IM)

Der SKI war mit einer Tafel „VERSCHUBBEREIT ABGESTELLT“ und „AUF HANDBREMSEN ACHTEN“ im jeweiligen Frontfenster der an den Fahrzeugenden befindlichen Führerräume gekennzeichnet.

Für die Kennzeichnungen „VERSCHUBBEREIT ABGESTELLT“ und „AUF HANDBREMSEN ACHTEN“ von Nebenfahrzeugen liegen der SUB keine Regelwerke bezüglich Durchführung und Verantwortlichkeiten vor.
