# Untersuchungsbericht

Bundesanstalt für Verkehr  
Sicherheitsuntersuchungsstelle des Bundes

GZ: BMVIT-795.341-IV/BAV/UUB/SCH/2013

**Kollision Z 41945 mit Verschub  
im Bf Wels Vbf  
am 11. Juni 2013**

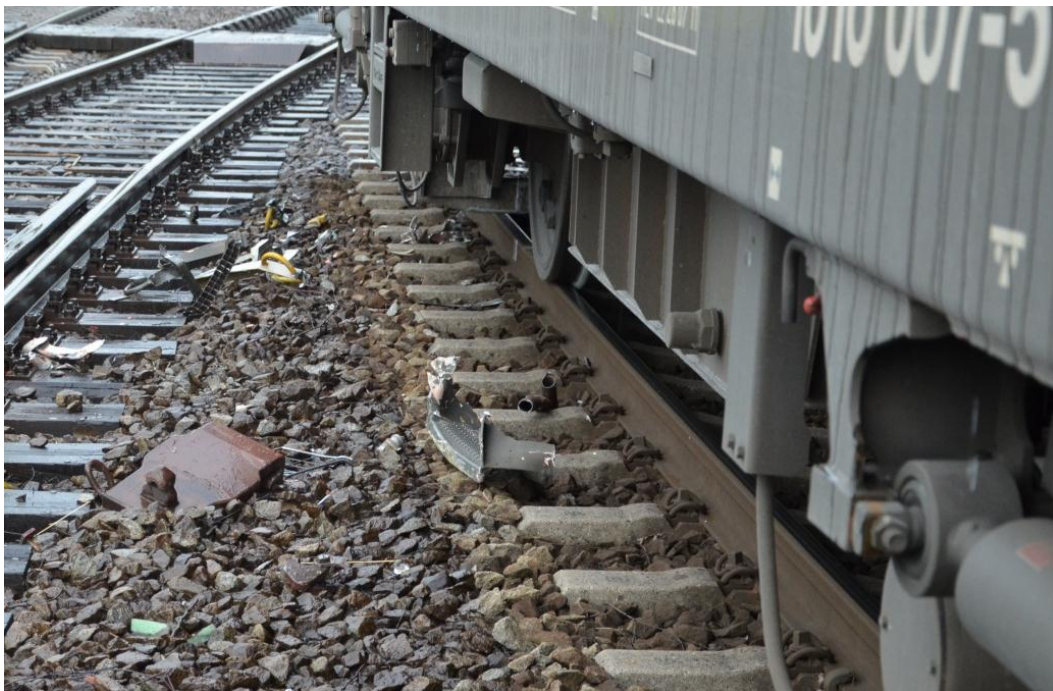
Abbildung 11 Tfz der Vershubfahrt an der Kollisionsstelle mit Wrackteilen (Quelle IM)

Bei der anschließenden Flankenfahrt wurden die letzten sieben Wagen (fünf beladene Tragwagen für Sattelanhänger und zwei beladene Tragwagen für Wechselbehälter) gestreift und dabei leicht beschädigt. Des Weiteren wurde das Tfz der Verschubfahrt schwer beschädigt (nicht mehr fahrtauglich). Ein Austritt von Ladegut wurde nicht festgestellt. Die Geschwindigkeit des als Verschubfahrt verkehrenden Tfz betrug ca. 22 km/h.

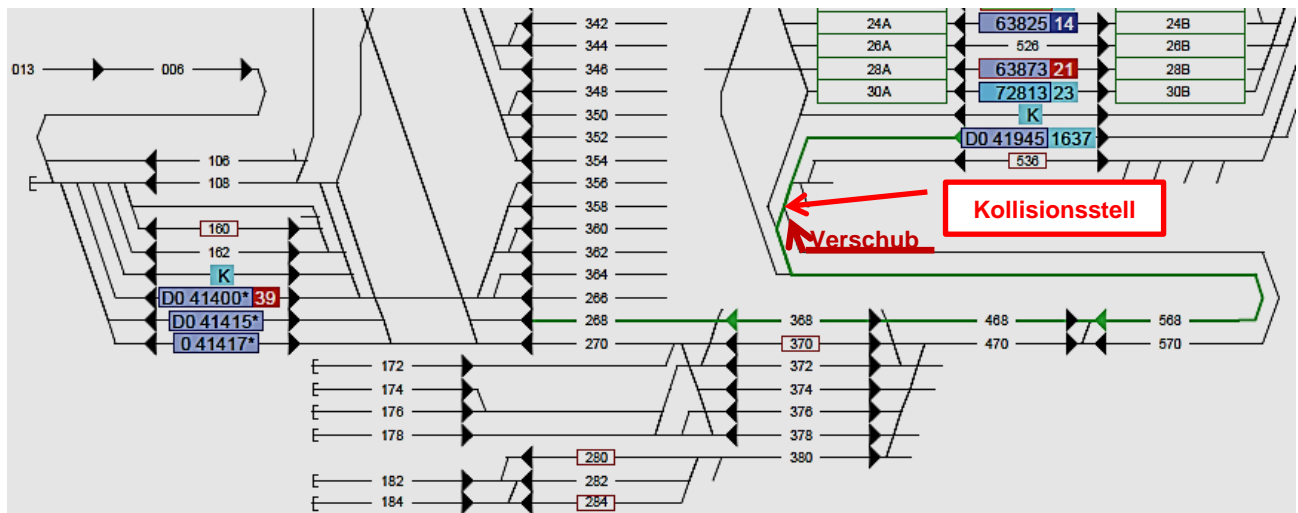
Abbildung 12 Auszug Darstellung der Betriebssituation vor der Kollision (Quelle IM)

Auf Gleis 166 (links im Bild) stand der mit einer Verspätung von 39 Minuten angekommene Z 41400.

Für Z 41945 war eine signalmäßig taugliche Zugfahrt von Gleis 534 über die Gleisabschnitte 568, 468 368 nach Gleis 268 gestellt (rechts im Bild).
