Untersuchungsbericht

Bundesanstalt für Verkehr
Sicherheitsuntersuchungsstelle des Bundes
GZ: BMVIT-795.366/0001-IV/BAV/UUB/SCH/2015

Kollision Z 47980 mit Kinderwagen in Hst. Linz-Ebelsberg am 8. April 2015

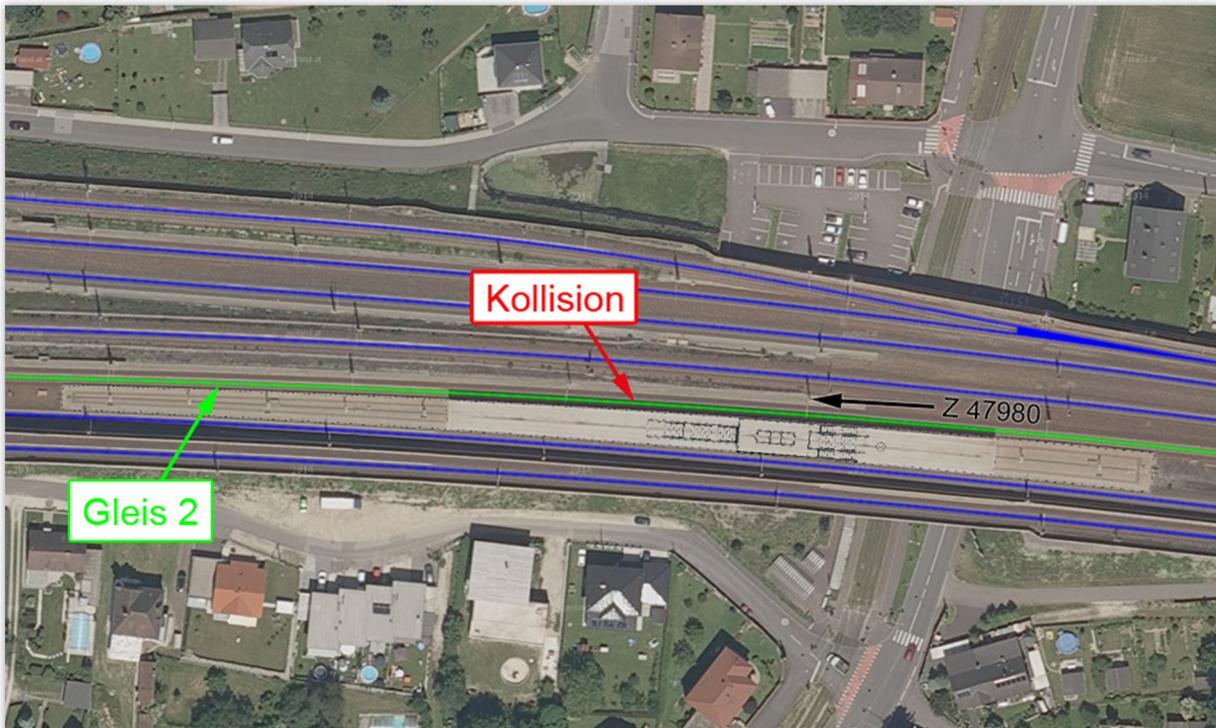
Abbildung 2: Kollisionsstelle Gleis 2, Bahnsteig 2 (Quelle basemap.at und ÖBB Infra)

Die Hst Linz-Ebelsberg liegt in einem leichten Linksbogen und ist als 250 m langer Inselbahnsteig ausgeführt. Das Gleis 2 liegt direkt am Bahnsteig 2. Die Kante des Bahnsteigs 2 liegt in einem Übergangsbogen des Linksbogens mit etwa 3.200 m Radius bei einer Überhöhung von 35 mm. Der Zugang zum Inselbahnsteig erfolgt über Stiegen und Lifte aus dem Untergeschoß. Die Überdachung der Stiegen- und Liftanlagen mit einer Länge von etwa 125 m liegt asymmetrisch näher in Richtung Wien.

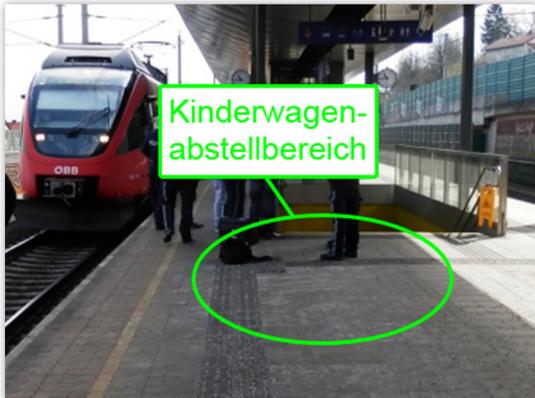
Abbildung 6: Abstellbereich des Kinderwagens

Da die Abstellung des Kinderwagens am Bahnsteig in keinem Erfassungsbereich der vorhandenen Sicherheitsüberwachungskameras zu sehen war, kann anhand der vorliegenden Aussagen (→ 7.6) davon ausgegangen werden, dass der Kinderwagen am Bahnsteig wie in *Abbildung 6: Abstellbereich des Kinderwagens* ersichtlich, abgestellt worden ist.

Die als Inselbahnsteig angelegten Bahnsteige 1 und 2 werden im Bereich der Überdachung nach außen, zum jeweiligen Gleis hin abschüssig in den Gleisschotter entwässert. Die Kollision ereignete sich im Bereich der Überdachung. Möglicherweise begünstigte dieses Gefälle den Rollvorgang des Kinderwagens zum Gleis 2 hin.

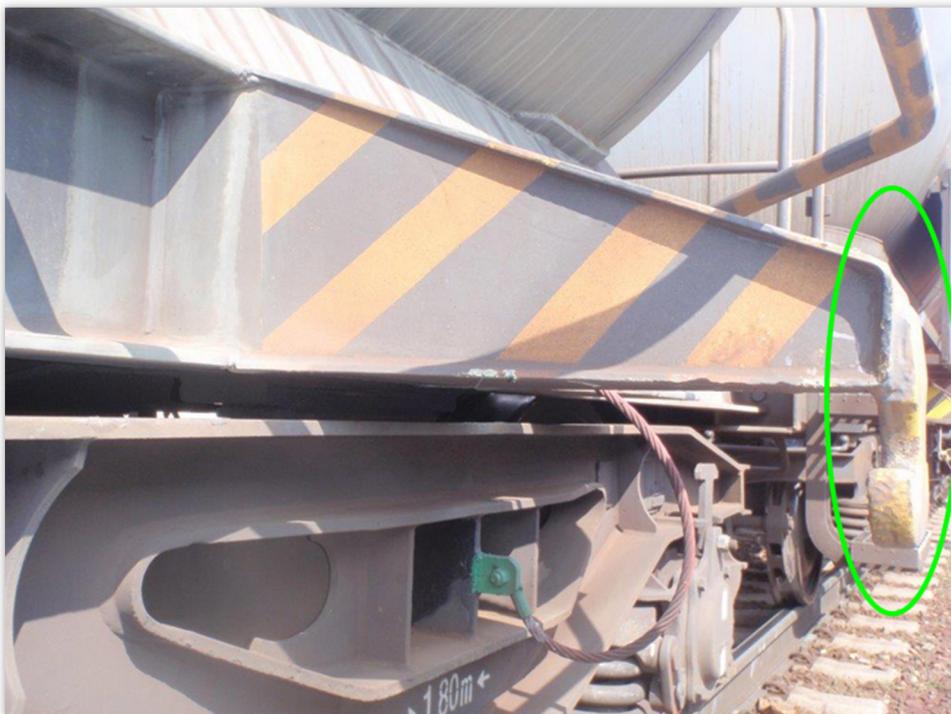
Abbildung 7: doppelter Seilhaken an Wagen 12

In der Hst Linz-Ebelsberg rollte ein Kinderwagen, in dem sich ein Kleinkind befand, seitlich in den mit etwa 68 km/h planmäßig durchfahrenden Güterzug Z 47980. Der Kinderwagen stürzte zwischen 11. und 12. Wagen vom Bahnsteig. Dabei fiel das Kleinkind auf die Gleise und wurde vom Zug tödlich verletzt. Der Tzfz bemerkte den Vorfall nicht und wurde erst nach dem von einem Zeugen abgesetzten Notruf informiert. Z 47980 wurde im Hbf Linz angehalten und untersucht. Dabei wurden Teile des Kinderwagens an einem Seilhaken des 12. Wagens vorgefunden.

Am 12. Wagen von Z 47980 befinden sich im Bereich der Drehgestelle links und rechts des Wagens doppelte Seilhaken. Diese Seilhaken werden zum Festzurren des Wagens auf Föhren zur Fahrzeugsicherung verwendet.

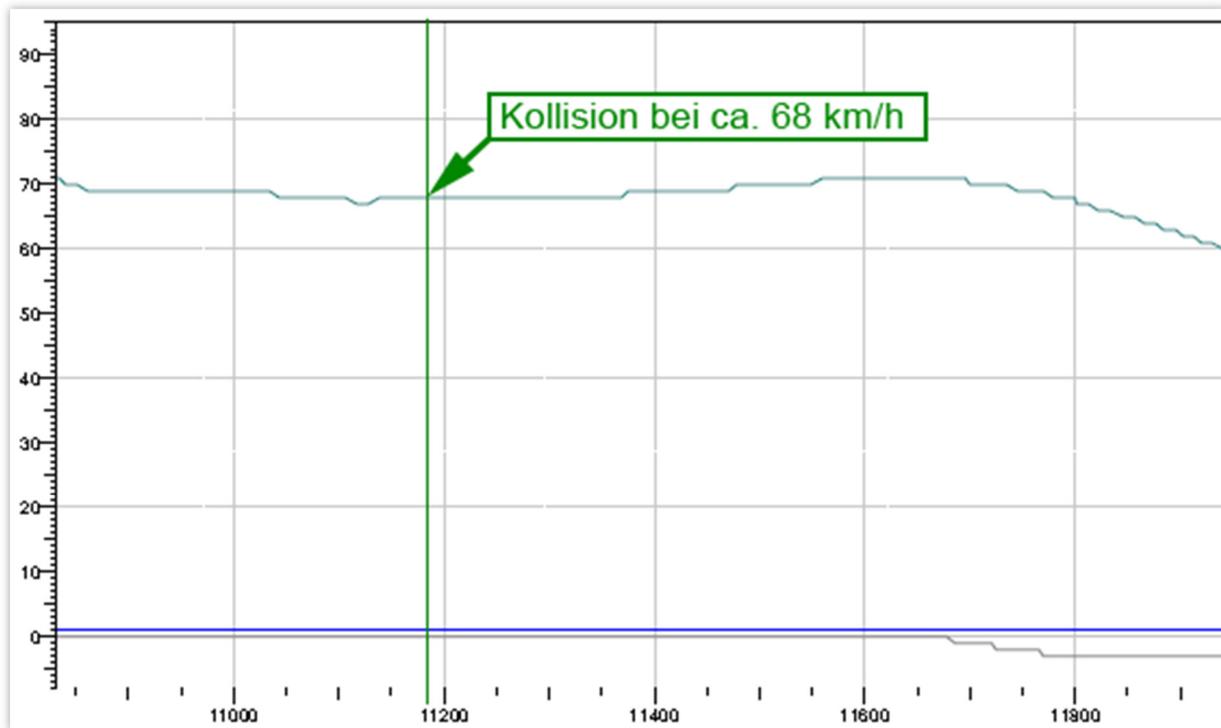
Abbildung 9: Grafische Darstellung der Daten der Registriereinrichtung von Z 47980 (Quelle: ÖBB)

Da der Tzfz von Z 47980 die Kollision nicht wahrgenommen hat, wurde keine Bremsung eingeleitet.
