NEMZETI FEJLESZTÉSI
MINISZTERIUM
KÖZLEKEDÉSBIZTONSÁGI
SZERVEZET

ZÁRÓJELENTÉS

2016-0041-5

Vasúti baleset / Kisiklás

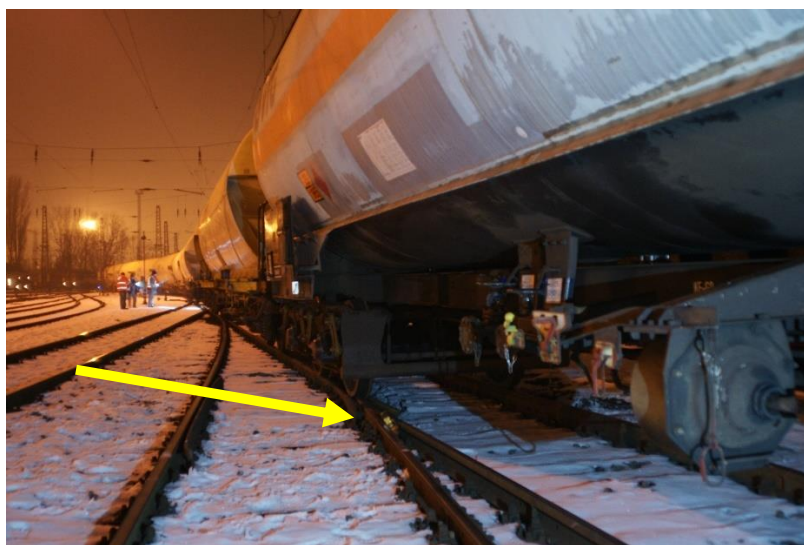
23 óra 9 perckor a „Ki 16” jelű egyéni kijárat jelző kezelésével a forgalmi szolgálattevő felhatalmazta a mozdonyvezetőt a vonat indítására. A mozdonyvezető a vonattal megindult, a 7. kocs első forgóváza előtt lévő rögzítősarut maga előtt tolva. A rögzítősaru a vágányútban érintett első, 553 sz. váltó keresztezési csúcsában elakadt. A vonat 7. kocsija az elakadt rögzítősarura felkapva kisiklott, a vonat szétszakadt és megállt.

3. ábra: Az elakadt rögzítősaru

A forgalmi szolgálattevő engedélykérést követően a kijáratú jelző kezelésével felhatalmazta a mozdonyvezetőt a vonat indítására, aki a vonattal elindult. A haladó vonat 7. kocsija maga előtt tolta az ottmaradt rögzítősarut, míg az a vágányútban érintett első, 553 sz. kitérő keresztezési csúcsánál a villasínekben elakadt és a haladó 7. kocsit kisiklatta.

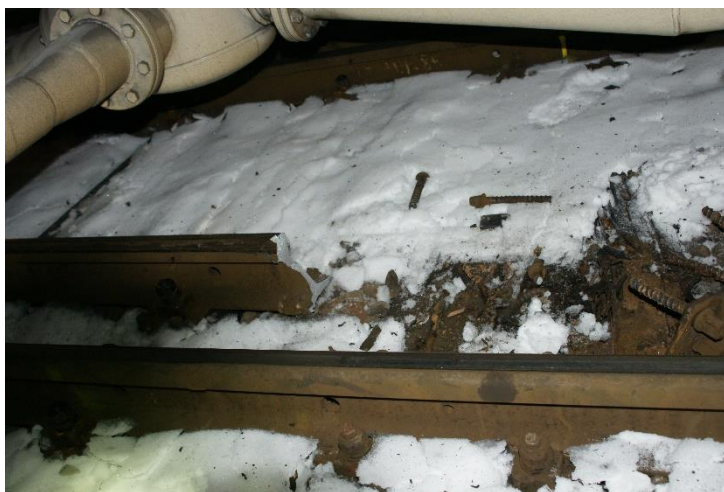
Az 553 sz. kitérő bal csúcscsínje eltörött a kitérő súlyosan rongálódott

4. ábra: A rongálódott kitérő

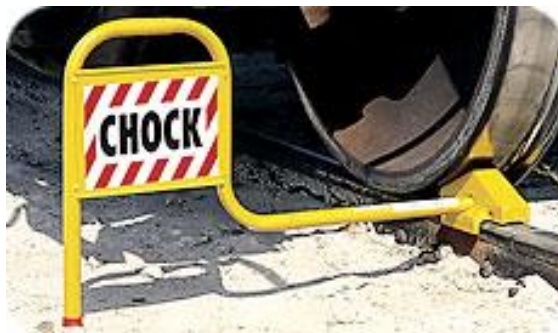
A Vb meg kívánja jegyezni, hogy egy távolról is jól látható rögzítősarut használata esetén a tolatásvezetőnek lehetősége lett volna arra, hogy a 7. kocsinál lévő rögzítősarut észlelje legkésőbb akkor, amikor összekapcsolás céljából a szerelvényt megközelítette. Ezáltal a balesetveszélyes szituáció kialakulása megelőzhető lett volna a munkavállalók tevékenységétől függetlenül.

6. ábra: Távolról is azonosítható rögzítősarut
