NEMZETI FEJLESZTÉSI
MINISZTERIUM
KÖZLEKEDÉSBIZTONSÁGI
SZERVEZET

ZÁRÓJELENTÉS

**2016-0706-5
Vasúti baleset**

**Dunaharaszti külső – Szigetszentmiklós-Gyártelep
(Dunahíd forgalmi kitérő)
2016. június 27.**

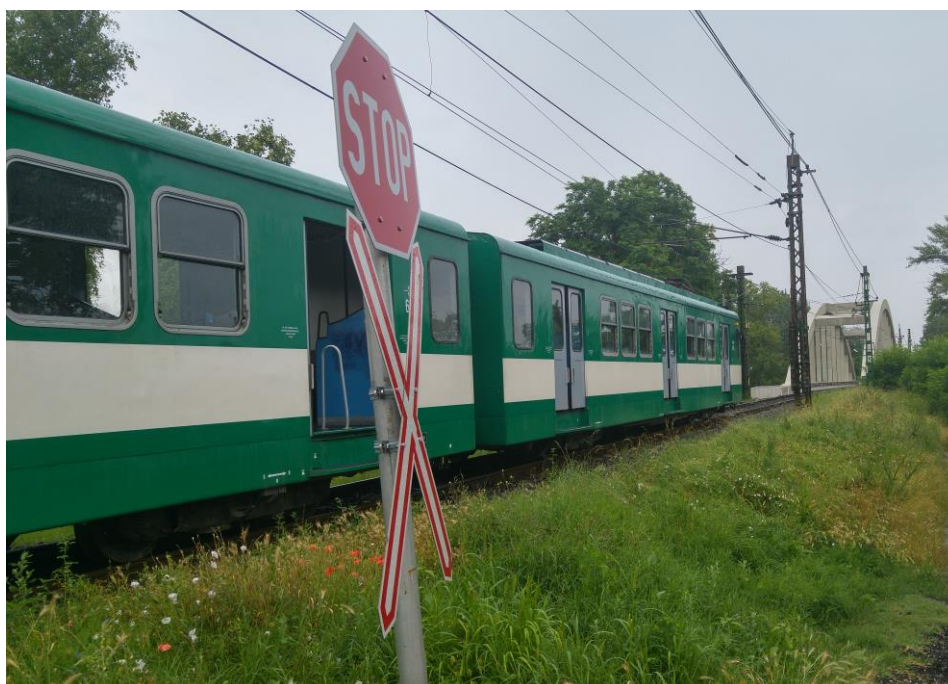
3. ábra A balesetben releváns csökkentett rálátási háromszög

A balesetben érintett átjáróban a csökkentett rálátás három térnegyedben megfelel ugyan a 20 km/h sebességhez tartozó 100 méter értéknek, de mivel a vonatok az átjáró előtt magasabb sebességgel közlekednek, így a vonat észlelésétől az átjáróba való érkezésig jelentősen kevesebb, mint 18 másodperc áll rendelkezésre a biztonságos áthaladáshoz.

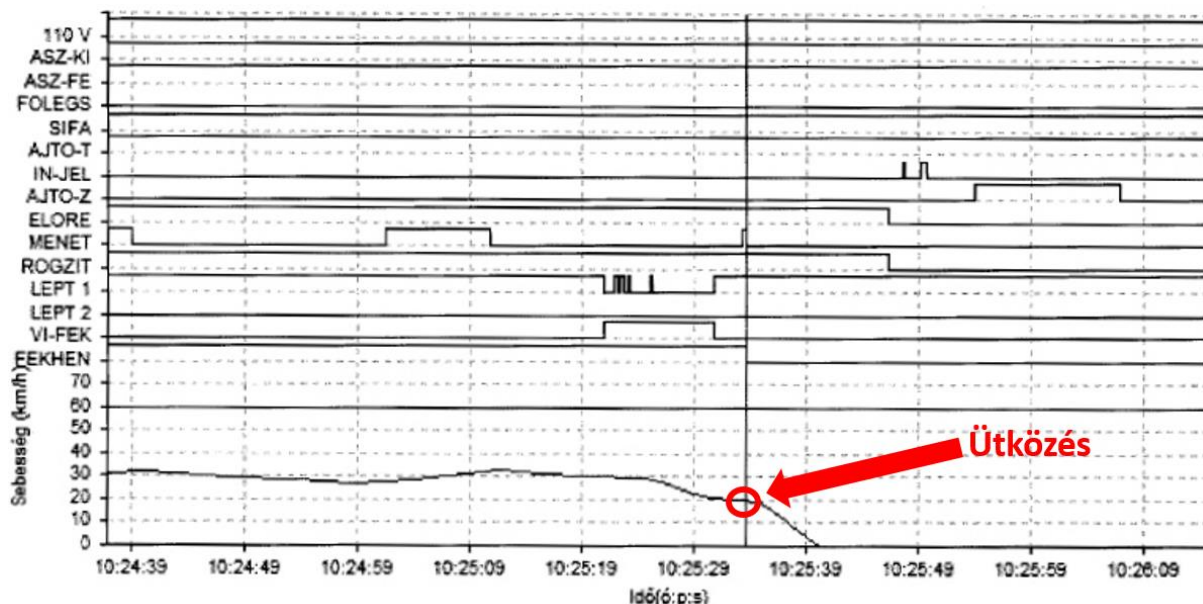
4. ábra A vonat menetadatai

A vonaton HÉV MR 15/1 típusú elektronikus adatrögzítő működött, melynek adatai kinyerhetők, és értékelhetők voltak. Az adatrögzítő által rögzített adatok alapján megállapítható, hogy a vonat az ütközés pillanatában és előtte sem lépte át az engedélyezett sebességet (4. ábra).

A vonat adatrögzítője által rögzített adatok alapján megállapítható, hogy a 2142 sz. vonat Dunaharaszti külső állomásról indulása után a Duna hídon 30 km/h sebességgel közlekedett, az útátjáróhoz közeledve sebességét villamos ellenállásfékkel 20 km/h-ig csökkentette, majd az útátjáróhoz érve menetre kapcsolt, de ennek nem lett sebességnövelő hatása, mivel ezzel szinte egyidőben a levegős fékrendszerben fékhengernyomás alakult ki, ami gyorsfékezésre utal. A fékhengerben megjelenő levegőnyomás automatikusan tiltja a jármű menetvezérlését. A jármű az ütközést követően 20 méterrel megállt.

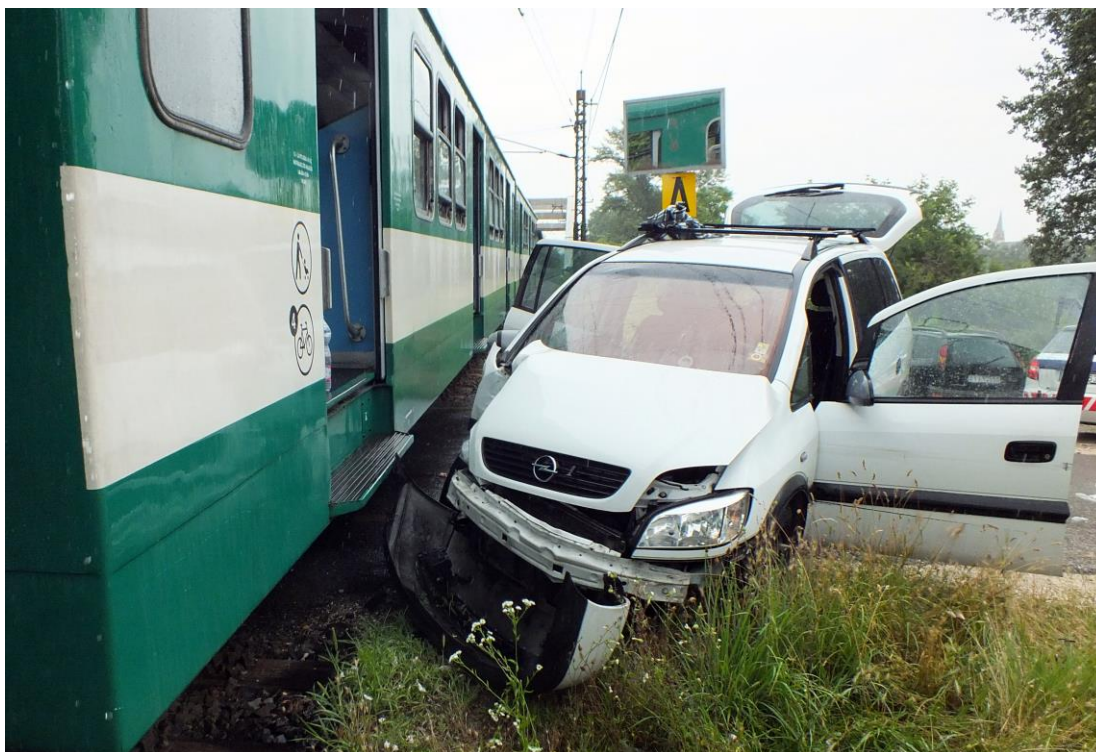
5. ábra A baleset következményei

A baleset következtében a gépkocsi súlyosan rongálódott, de mivel az ütközés a gépkocsi jobb elejét érte, így az utascella nem rongálódott. Az ütközés ereje a vasúti jármű alacsony sebessége miatt nem volt akkora, amitől az autó passzív biztonsági elemei ne tudtak volna a benne ülőket megvédeni, ezért a gépkocsi vezetője nem szenvedett súlyos sérülést.

A személygépkocsi Szigetszentmiklós irányából közlekedett Budapest irányába. Menetadat rögzítő berendezés a gépkocsiban nem volt, sebességét így csak becsülni lehet. A szemtanú elmondása alapján messziről hallotta a gépkocsi érkezését, a motor magas fordulaton pörgött, az átjáróhoz közeledve az autó nem lassított, majd a vonat bal elejének ütközött (5. ábra).

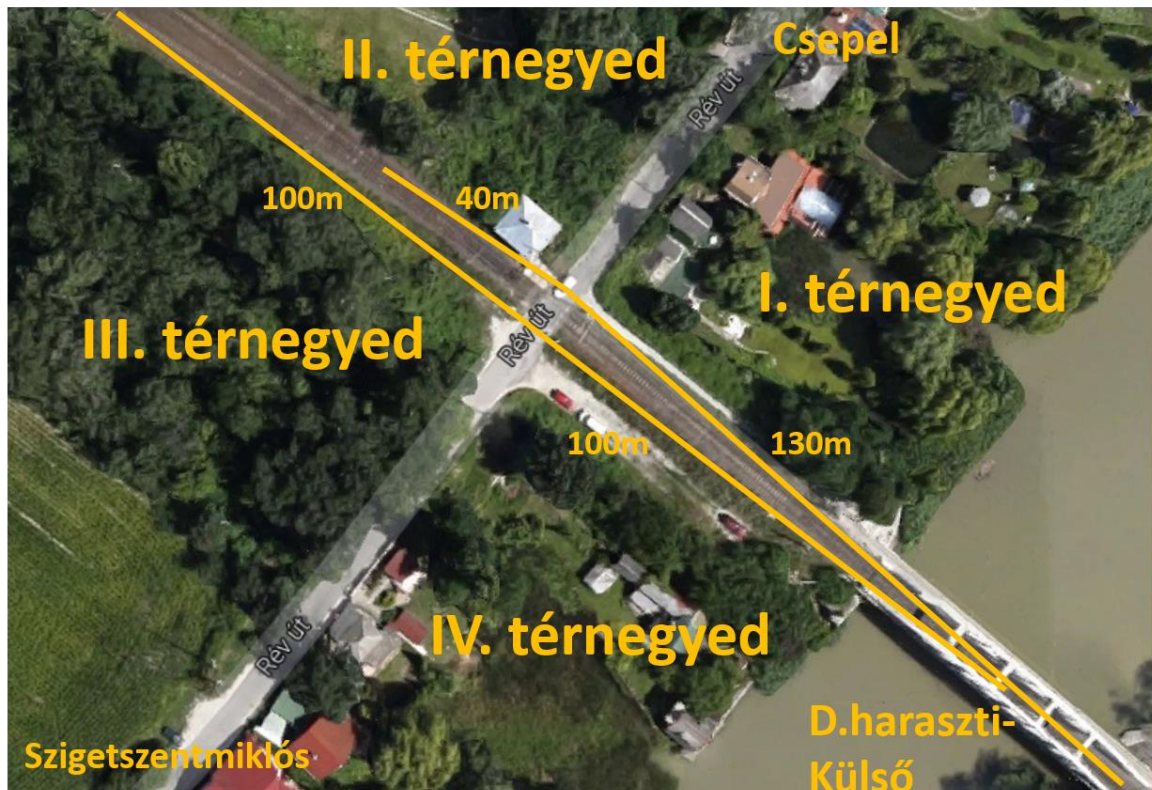
6. ábra Csökkentett rálátási háromszögek

A vasúti átjáróra figyelmeztető és előjelző közúti jelzőtáblák mindkét irányból hiánytalanul ki vannak tűzve, a „Vasúti átjáró kezdete” jelzőtábla oszlopára „Állj! Elsőbbségadás kötelező” jelzőtábla is ki van tűzve. A csökkentett rálátási háromszögeket a 6. ábra szemlélteti.

A rálátási távolság egyik térnegyedben sem elegendő a pályasebességhez tartozó csökkentett rálátási háromszög biztosításához, ezért az útátjáróban a vasúti pályára engedélyezett sebesség 20 km/h. A II. térnegyedben vasútüzemi épület a jobb vágány jelentős részét kitakarja (8. ábra). A kitakarás negatív hatásainak csökkentése érdekében az útátjáró déli oldalán tükör került elhelyezésre, mely az átjáróhoz közeledő, és a vasúti pályára körültekintő gépkocsivezetők látómezőjéből kiesik, beállítása nem minden esetben megfelelő (7. ábra). Hasznossága a HÉV járművezetők részére lehet, megfelelő beállítás esetén észlelhetik belőle az érkező járművet, és bár az ütközést elkerülni nem tudják, intenzívebb fékezéssel csökkenthetik annak következményeit.

A KBSZ javasolja a Pest Megyei Kormányhivatal Közlekedési Ütügyi Osztályának, hogy vizsgálja meg a balesetben érintett vasúti átjáró, és környezetének kialakítását, és tegye meg a szükséges intézkedéseket a közúti – vasúti kereszteződés minél biztonságosabb megközelítésének biztosítására.

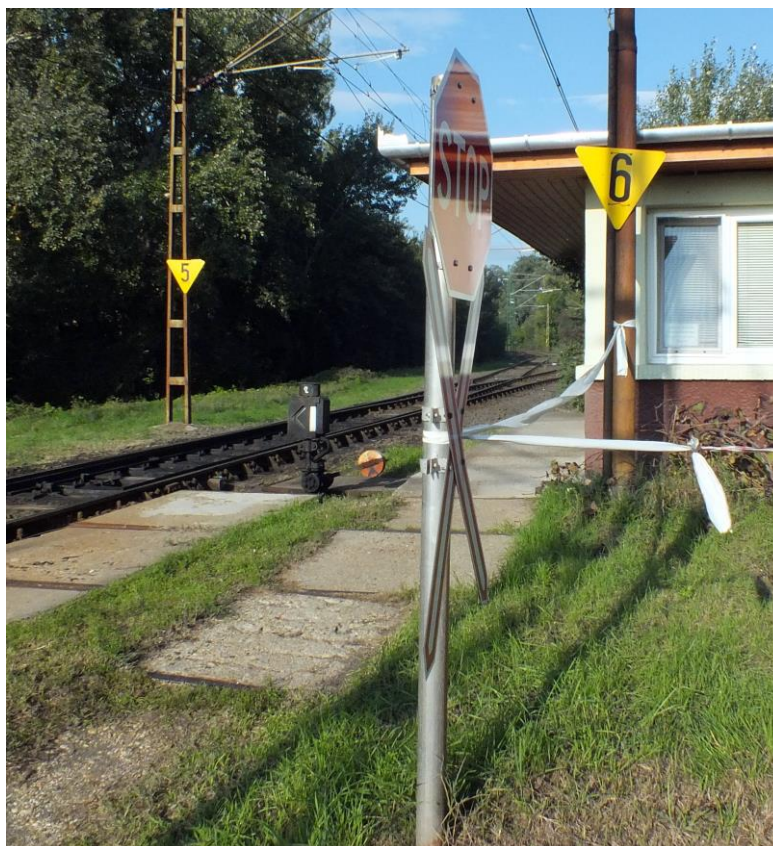
8. ábra A vasútüzemi épület által kitakart rálátás

A legkedvezőtlenebb beláthatósági viszonyokkal rendelkező II. térnegyedben a Szigetszentmiklós-Gyártelep felől a helytelen jobb vágányon 60 km/h sebességgel érkező vonatok az átjáró előtt 103 méterrel, 9,3 másodperccel kell megkezdenie a lassulást, annak érdekében hogy az átjáróban előírt 20 km/h sebességgel áthaladjon. Ez azt jelenti, hogy a láthatósági határon (40 m) a sebessége 40 km/h, és $1,2 \text{ m/s}^2$ lassulással 4,8 másodperc alatt ér az átjáróhoz 20 km/h sebességre lassítva. Ez a 4,8 másodperc a 2.3 fejezetben végzett számítás szerint kevés a közúti járművek számára a biztonságos átjutáshoz. *(Fenti számítás egy olyan elméleti lehetőséget elemez, mely ezen a vasútvonalon igen ritkán fordul elő, normál üzemmenet esetén a vonatok Szigetszentmiklós felől a bal vágányon közelednek az átjáró felé, melynek láthatósági viszonyai jelentősen kedvezőbbek (9. ábra)).*

BA2016-0706-5-02: *A vizsgálat során megállapításra került, hogy a Dunaharaszti külső és Szigetszentmiklós-Gyártelep állomások között a 143 sz. szelvényben lévő útátjáróhoz közúton Észak felől, vasúton a jobb (helytelen) vágányon érkező járművek vezetői egymást kellő időben észlelni nem tudják, ezért ezekben a forgalmi szituációkban fokozott balesetveszély alakul ki.*

A KBSZ javasolja a MÁV-HÉV Zrt.-nek, hogy az átjáró fénySOROMPÓS biztosításának üzembe helyezéséig a 143 sz. szelvényben lévő útátjáróban a Szigetszentmiklós-Gyártelep felől a (helytelen) jobb vágányon közlekedő vonatok sebességét úgy szabályozza, hogy az átjáróba kellő körültekintéssel behaladó közúti járművek a vonat odaérkezése előtt biztonságosan el tudják hagyni az átjárót.
