## **ZÁRÓJELENTÉS**

**2016-1284-5**

**Vasúti baleset / Kisiklás**

**Budapest, XI. ker. Csóka u.**

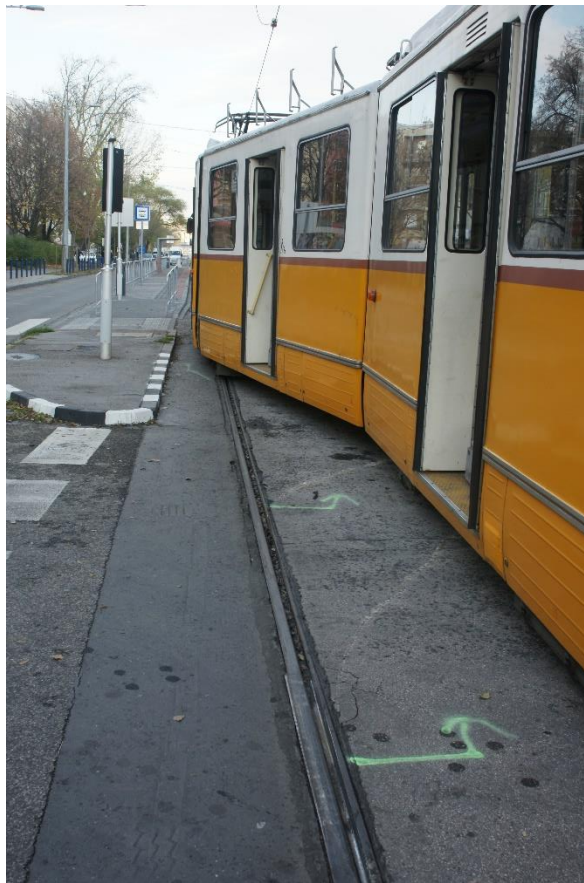
A Vb a helyszínre érkezéskor a villamost a kép szerinti, kisiklott állapotban találta. A villamos első forgóváza a pályán volt, másik forgó váza a párhuzamosan futó másik vágányon. Utasok már nem tartózkodtak sem a villamoson, sem a helyszínen.

2. ábra: a kisiklott villamos

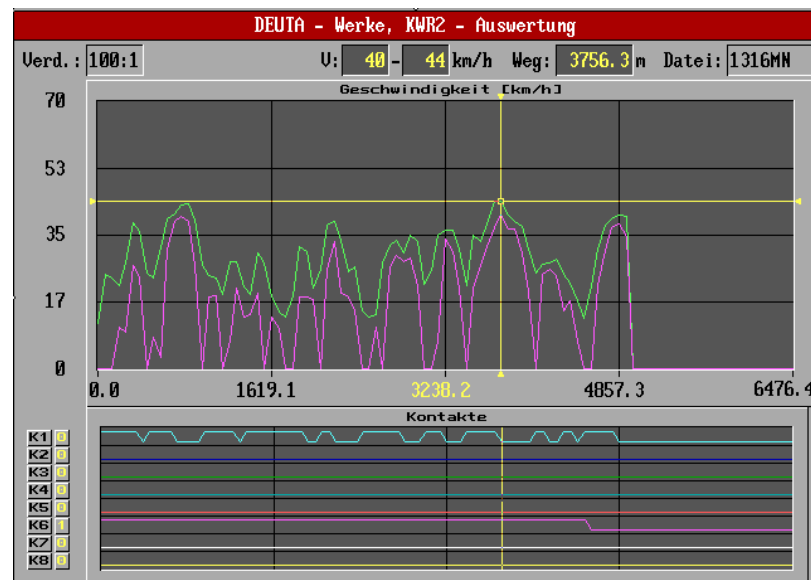
- 73,8 méter útatadnál a szerelvény a Csóka utca megállóhelyen megáll
- 73,2 méter útatadnál elindul a megállóhelyről a villamos, a járművezető 11,7 km/h sebességig gyorsítja a szerelvényt, majd üzemi fék használatával lassítja és megáll 15,5 méter útatadnál
- 14,9 méter útatadnál menetirányváltást rögzít a berendezés, ezután a villamossal elindul a járművezető és gyorsít 9 km/h sebességig, majd 6,4 méter útatadnál üzemi fékre kapcsol és megáll
- 0,0 méter útatad a villamos megállási helye.

4. ábra: Az adatrögzítő grafikonja

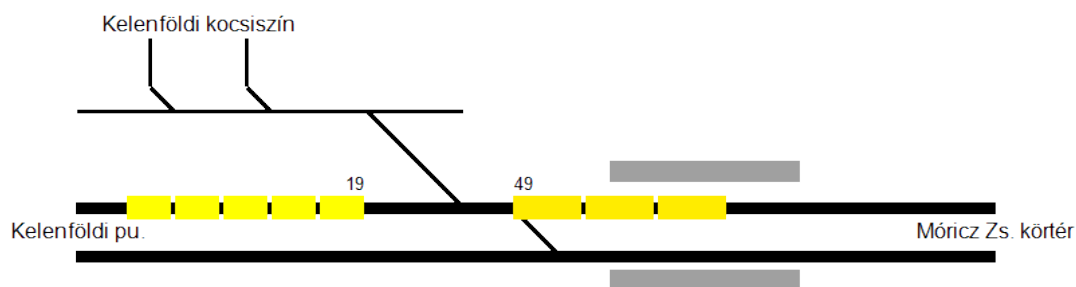
5. ábra A villamosok helyzete egymással szemben

A villamossal kb. 10 méterre megállt a 19-es villamostól, amelynek vezetője közben átjött a Móricz Zsigmond körtér felőli vezetőfülkébe. A megállásig két forgóváz már áthaladt a hasítható, visszacsapó szerkezetű váltón, és a váltó kitérő állásban volt. Ekkor a két villamos egymástól 10 méterre állt kölcsönösen akadályozva a másikat a továbbhaladásban. (5. ábra)
