NEMZETI FEJLESZTÉSI
MINISZTERIUM

ZÁRÓJELENTÉS

2016-1322-5

**Győrszabadhegy – Pannonhalma állomások között
2016. november 28.**

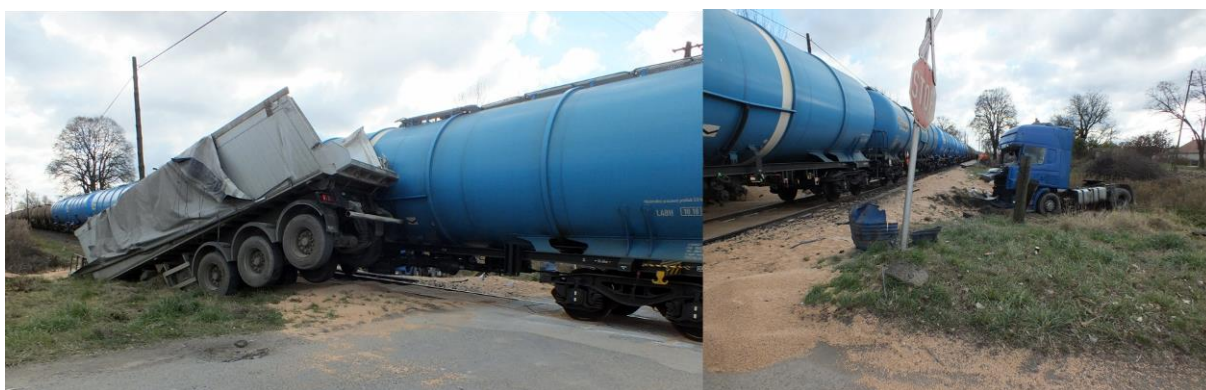
3. ábra A nyergesvontató sérülései

Az ütközés során a vonat a járműszerelvényt a nyergesvontató és a félpótkocsi kapcsolódási pontjánál ütötte el, a közúti járműszerelvény szétszakadt (3. ábra), a vontató jobbra, a félpótkocsi balra csapódott. A félpótkocsi a vonat úrszelvényében maradt, a vonatba sorozott 16 tartálykocsi mindegyikével ütközött, azokban csak felületi károkat okozva, a tartályokban szállított kőolajszármazékból a környezetbe nem került.

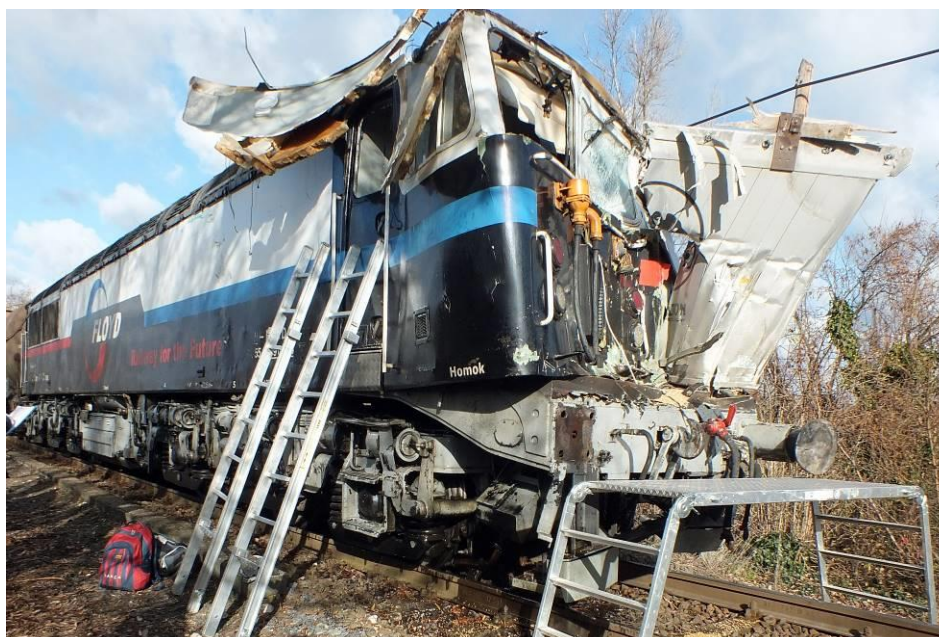
4. ábra A mozdony sérülései

A mozdony az ütközés után 225 méterrel állt meg, egy tengellyel kisiklott, mozdonyszekrénye súlyosan rongálódott (4. ábra), vezetőállása összenyomódott, szolgálatképtelen lett.

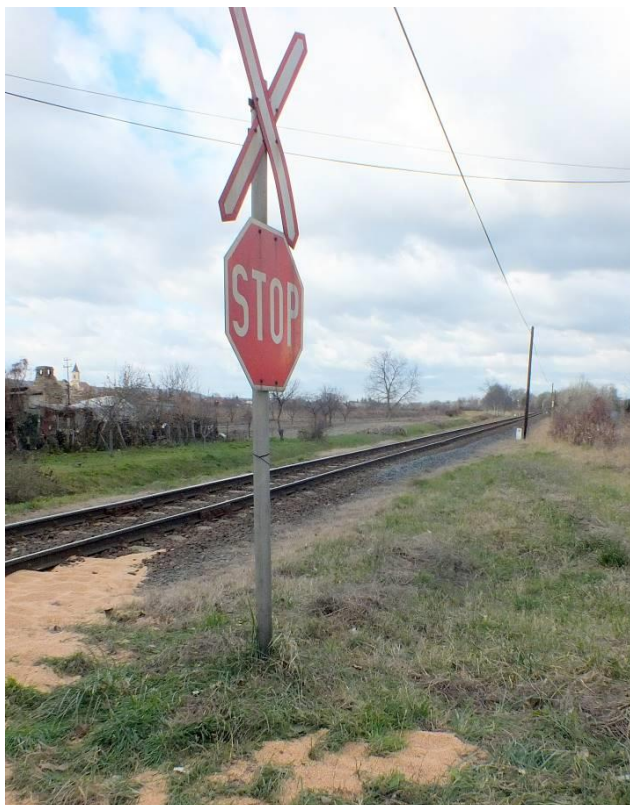
5. ábra A balesetben releváns csökkentett rálátási háromszög

A vasúti átjáróra figyelmeztető és előjelző közúti jelzőtáblák a település felől hiánytalanul ki vannak tűzve, a „Vasúti átjáró kezdete” jelzőtábla oszlopára „Állj! Elsőbbségadás kötelező” jelzőtábla is ki van tűzve. Az ipartelep felől az előjelző táblák nincsenek kitűzve. A csökkentett rálátási háromszögek minden téregyedben biztosítottak.

A tehergépkocsi közlekedési iránya felől a megfelelő rálátás a vasúti pályára csak az átjáró közvetlen közelében van meg (Id: 5. ábra), az átjáróhoz közeledve a vasúti pályán érkező jármű az út menti fás-bokros területtől nem észlelhető (Id:8. ábra). A biztonságos áthaladás elengedhetetlen feltétele az átjáró előtti megállás, melyet a kihelyezett tábla is előír.

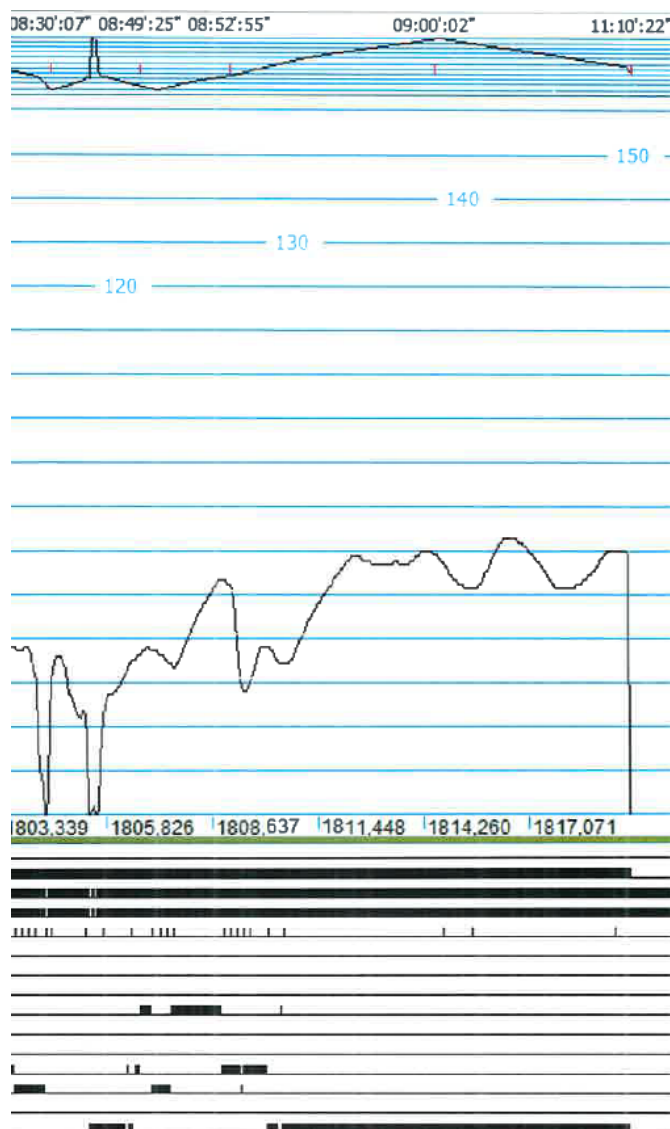
6. ábra A vonat menetadatai

A vonaton VMN-EVM típusú elektronikus adatrögzítő működött, melynek adatai kinyerhetők és értékelhetők voltak. Az adatrögzítő által rögzített adatok alapján megállapítható, hogy a vonat az ütközés pillanatában és előtte sem lépte át az engedélyezett 60 km/h sebességet (6.ábra).

A 16 tartálykocsiból álló tehervonat 8 óra 55 perckor indult Győr-rendező pályaudvarról, célállomása Tarjánpuszta volt. Közlekedése során a megengedett sebességeket nem lépte túl, műszaki hiba nem jelentkezett. Az adatrögzítő által rögzített adatok alapján az ütközés a vonat kifuttatási szakaszában történt 9 óra 05 perckor, a baleset pillanatában rögzített sebességérték 59 km/h volt. A vonat az ütközés után 225 méterrel állt meg.

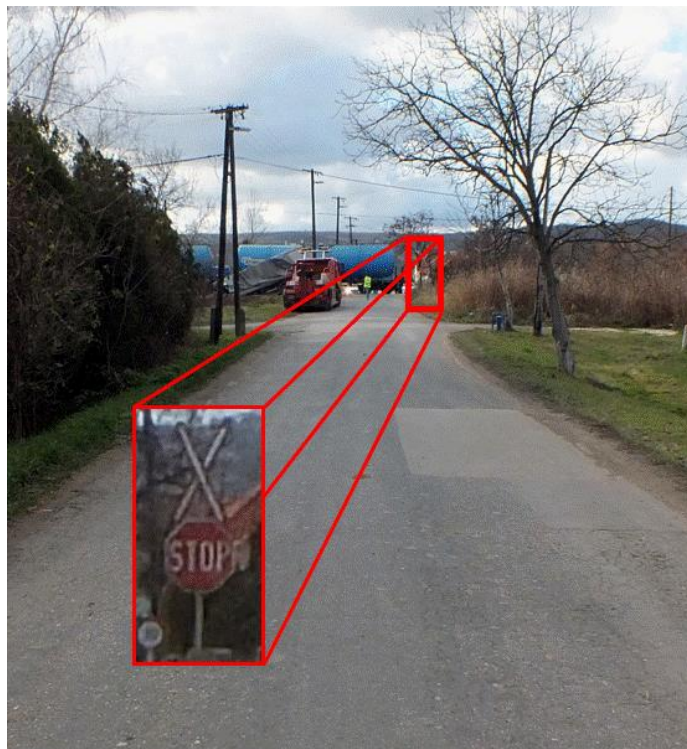
7. ábra Az útátjáró láthatósága 100 méterről

A település felől az útátjáró előtt a vasúti átjáróra figyelmeztető, és előjelző táblák hiánytalanul ki vannak tűzve, az ipartelep felől sem a vasúti átjáróra figyelmeztető veszélyt jelző tábla, sem a (három, kettő, egy sávós) előjelző táblák nincsenek kitűzve. A „Vasúti átjáró kezdete” tábla ebből az irányból több, mint 100 méterről folyamatosan látható (ld: 7. ábra), ezért az előjelző táblák kitűzése mellőzhető. (ld: 1.16.3). A vasúti átjáróra figyelmeztető tábla mellőzése azonban csak földúton megengedett (ld:1.16.3).

A vasúti átjáróra figyelmeztető előjelző tábla a baleset időpontjában nem volt kitűzve a közúton.

A vasúti átjáróra figyelmeztető előjelző táblát a közút kezelője pótolta.

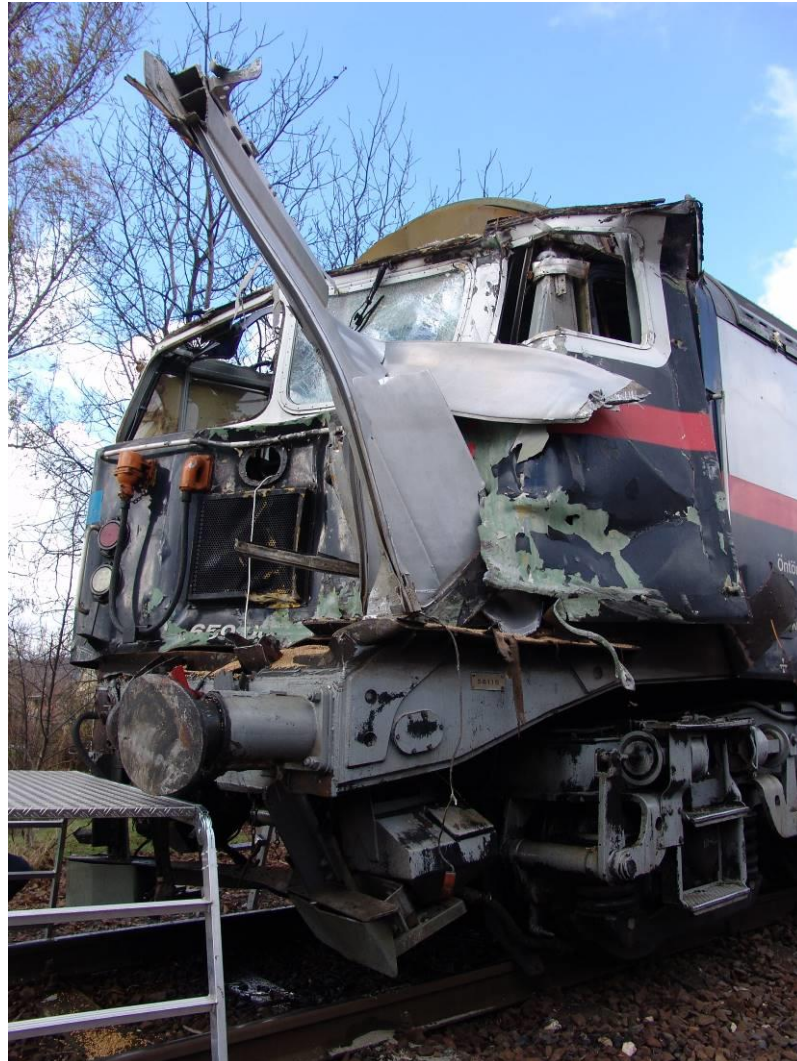
A mozdony a nyergesvontató és a félpótkocsi csatlakozási pontjánál ütközött a járműszerelvénynek. A szemesterménnyel megrakott félpótkocsi a mozdony vezetőállásának bal oldalát jelentősen megrongálta, a mozdony jobb eleje a nyergesvontatóval ütközött, így ott csekélyebb károsodást érte a mozdonyt (ld:9. ábra).

9. ábra A mozdony bal eleje súlyosan rongálódott

A mozdonyt a mozdonyvezető a menetirány szerinti bal oldalon lévő vezetőpultról vezette, a vonali tolatásvezető a jobb oldalon utazott. A nagyobb tömegű félpótkocsival való ütközés erejét a mozdony kocsiszekrénye elvezetni, vagy elnyelni nem volt képes, a karosszériaelemek a vezetőállásba gyűrődtek, jelentősen leszűkítve ott a túléléshez szükséges teret.
