Untersuchungsbericht

Bundesanstalt für Verkehr
Sicherheitsuntersuchungsstelle des Bundes
GZ: BMVIT-795.372-IV/BAV/UUB/SCH/2016

**Zusammenprall Z 3200 mit LKW
auf EK km 11,780
zwischen Bf Sattledt und Hst Unterhart
am 05. Juli 2016**

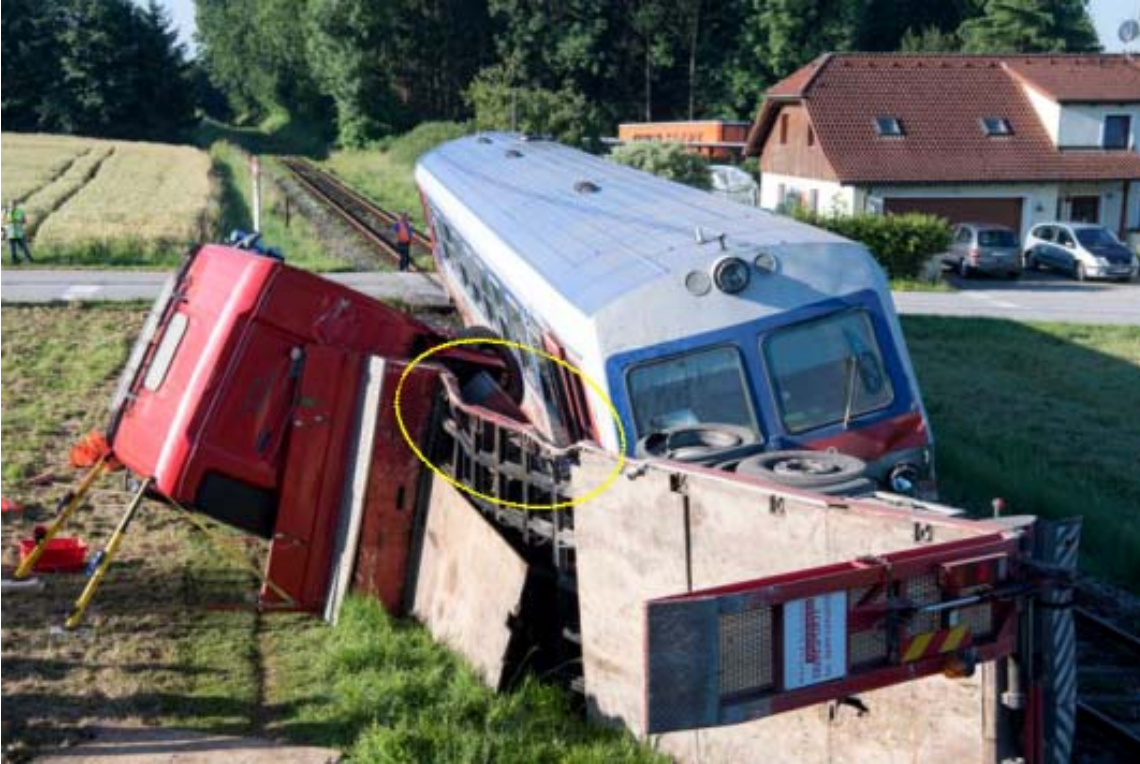
Abbildung 7: Überblick der Unfallstelle (Quelle PI Sattledt)

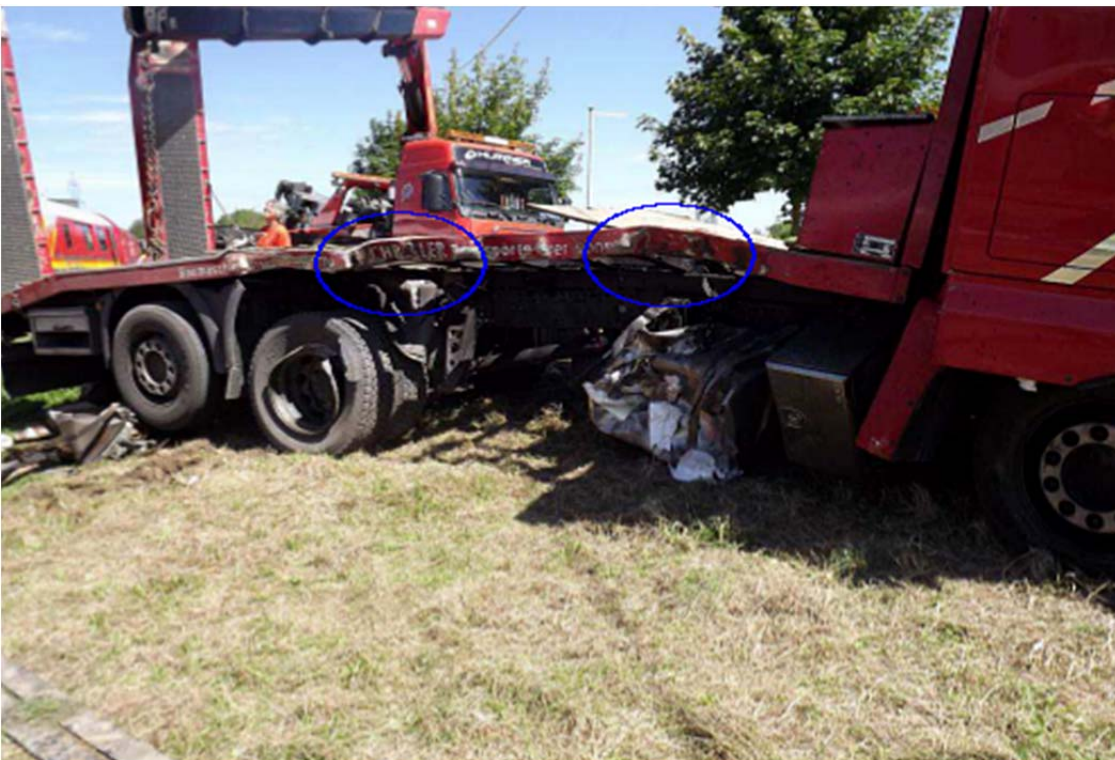
Abbildung 8: Abdrücke der Puffer am LKW (Quelle PI Sattledt)

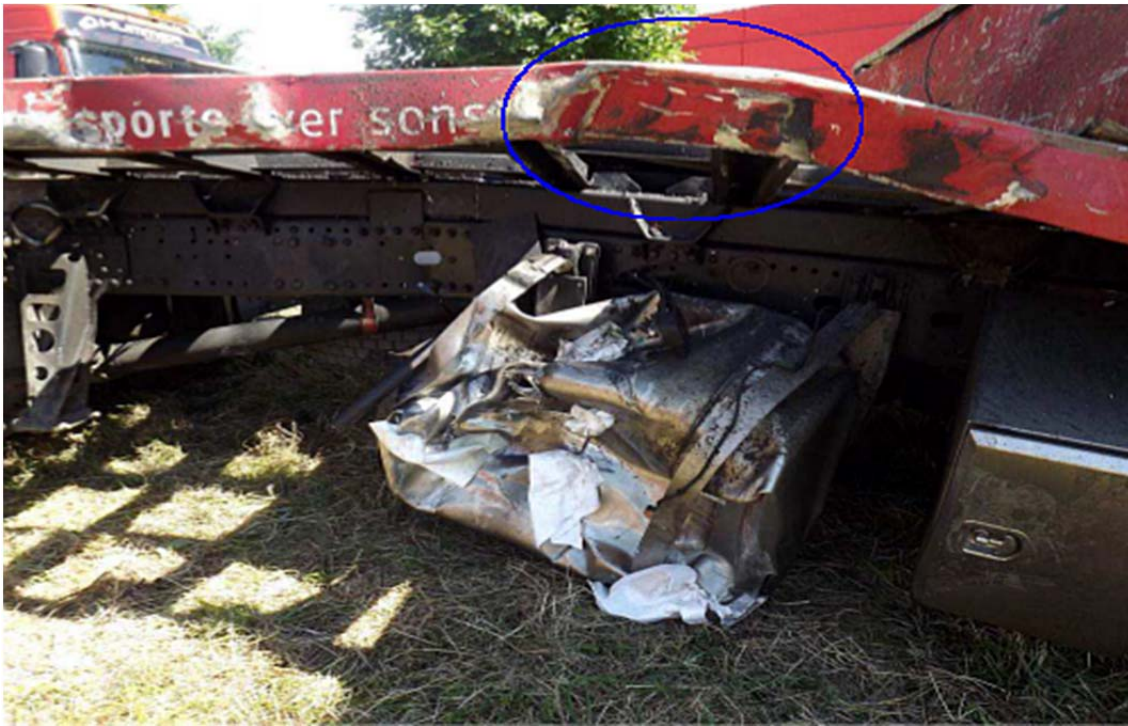
Abbildung 9: Tank und Abdrücke der Puffer im Detail (Quelle PI Sattledt)

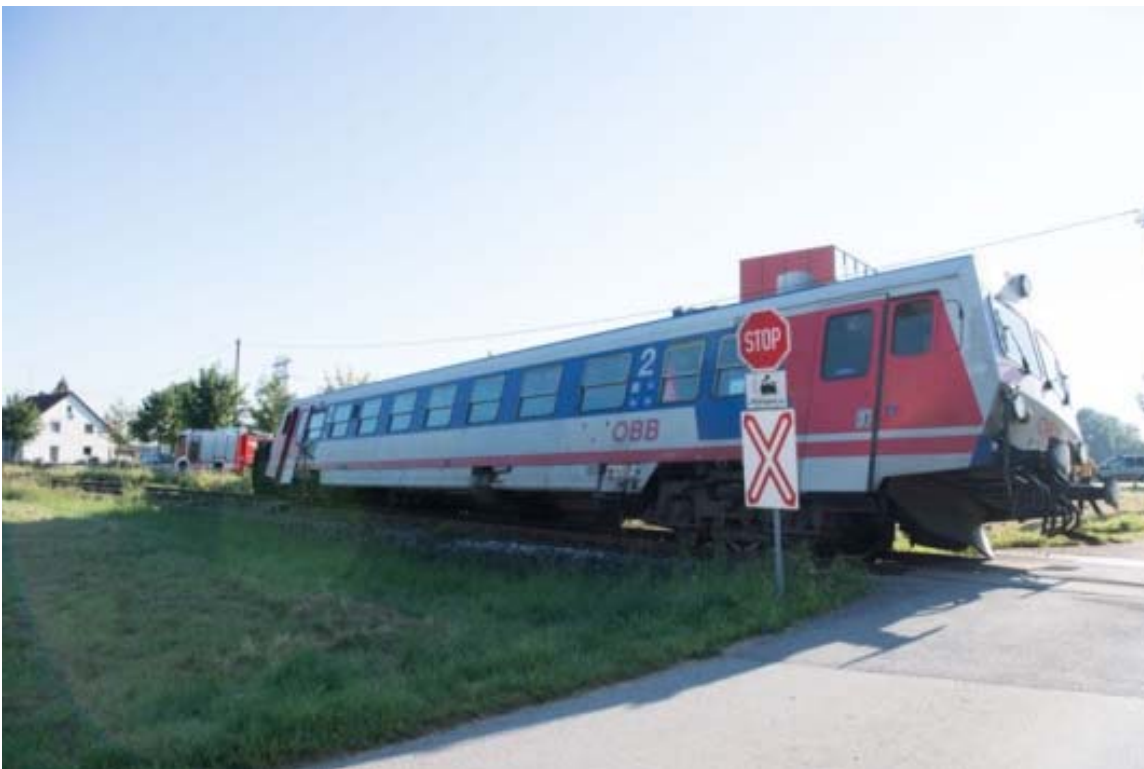
Abbildung 10: Überblick der Unfallstelle (Quelle PI Sattledt)

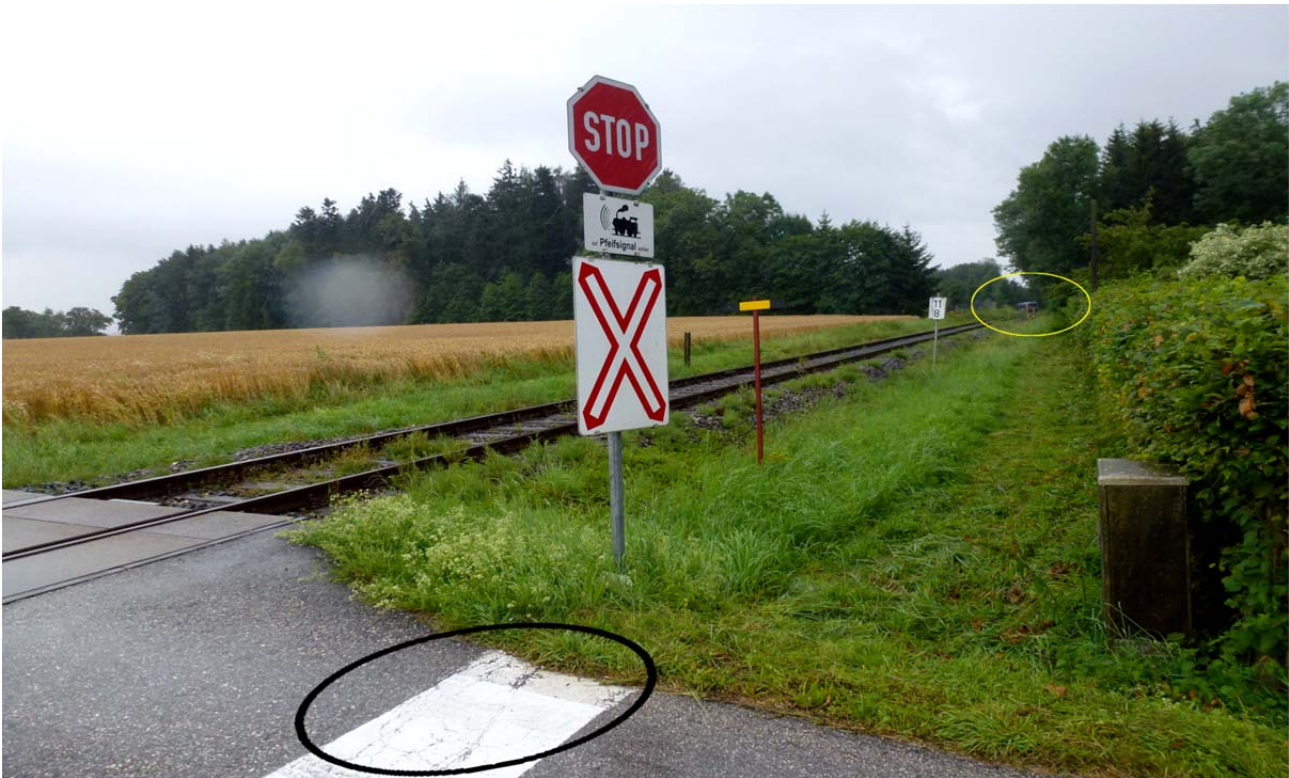
- Die Bezug habenden Straßenverkehrszeichen im Bereich der EK waren ordnungsgemäß aufgestellt und vollständig.
- Die auf der Fahrbahn aufgebrachte Haltelinie befand sich in einem ordnungsgemäßen Zustand.
- Beim ordnungsgemäßen Stillstand vor der Haltelinie war eine gute Sicht auf sich nähernde Schienenfahrzeuge gegeben.

Abbildung 11: Sicht von der Haltelinie in Richtung Z 3200 (Quelle SUB)

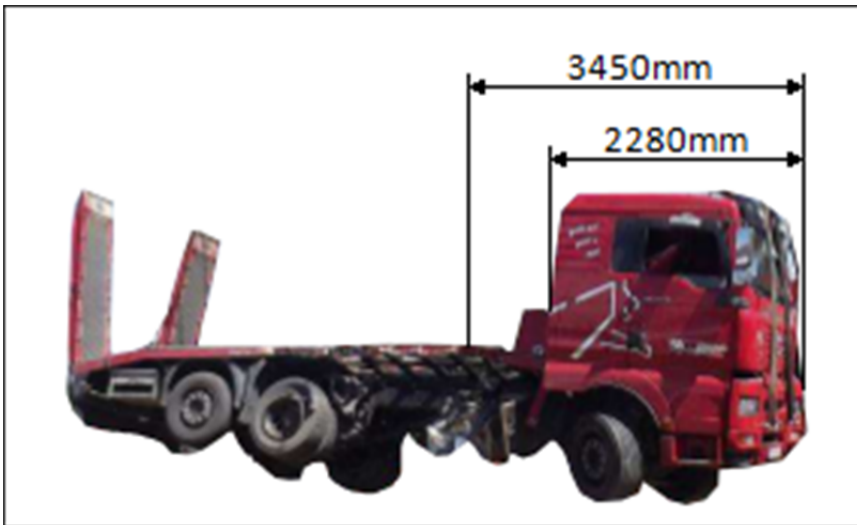
Der LKW hat eine Gesamtlänge von 9668 mm. Der vom Schienenfahrzeug aus rechte Puffer trifft ca. 3450 mm hinter dem vordersten Punkt des LKW auf die Ladefläche. Somit ist ersichtlich, dass die Kollision etwa in der Mitte des Fahrzeuges stattgefunden hat.

Abbildung 12: Bemaßung des betroffenen LKW (Quelle SUB)

Aufgrund der Kollisionsspuren am LKW war ersichtlich, dass der Kollisionspunkt ca. 3,45 m hinter der Fahrzeugspitze lag. Daraus resultiert, dass das Fahrzeug von der Haltelinie der EK bis zur Kollision einen Weg von ca. 8 m zurückgelegt hat. Für diese Wegstrecke ergibt sich bei einer Anfahrbeschleunigung von 1 m/s^2 (gemäß EisbKrV) ein Zeitbedarf von ca. 4 Sekunden, wenn ein Anhalten vor der Haltelinie zugrunde gelegt wird.

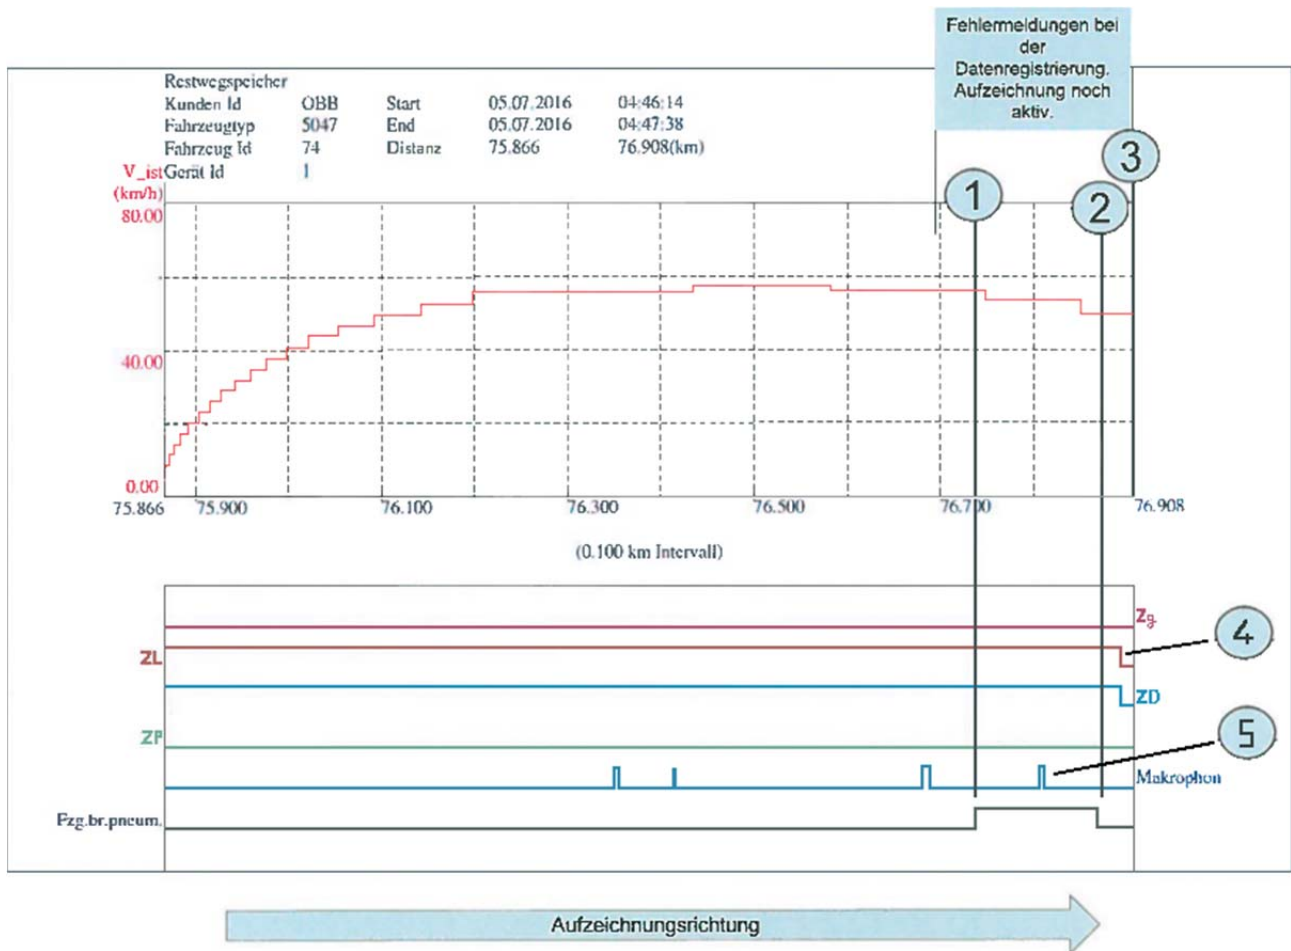
Abbildung 14: Fahrdatenauswertung 93 81 5047 074-9 (Quelle RU)

Pos. 1: Signal „Fzg.br.pneum.“ (von 0 auf 1): Direkt wirkende Druckluftbremse bei ca. 56 km/h, ca. 171m vor dem Ausfall der Datenaufzeichnung, aktiv.

Pos. 2: Signal „Fzg.br.pneum.“ (von 1 auf 0): Direkt wirkende Druckluftbremse bei ca. 54 km/h, ca. 57m vor dem Ausfall der Datenaufzeichnung, deaktiviert.

Pos. 3: Ausfall der Fahrdatenaufzeichnung um ca. 05:47:38 vermutlich in Folge der Kollision bzw. Entgleisung von Z 3200. Der genaue Kollisionspunkt ist aus den Fahrdaten nicht erkennbar.

Pos. 4: Signal „ZL“ (von 1 auf 0): Ca. 14 m vor dem Ausfall der Datenaufzeichnung weist die Hauptleitung < 2 bar auf.

Pos 5: Signal „Makrophon“ (von 0 auf 1): Das Makrophon wurde wiederholt aktiviert.
