ZÁRÓJELENTÉS

Váratlan vasúti esemény

2017-0980-5

560-1 sz. vonat

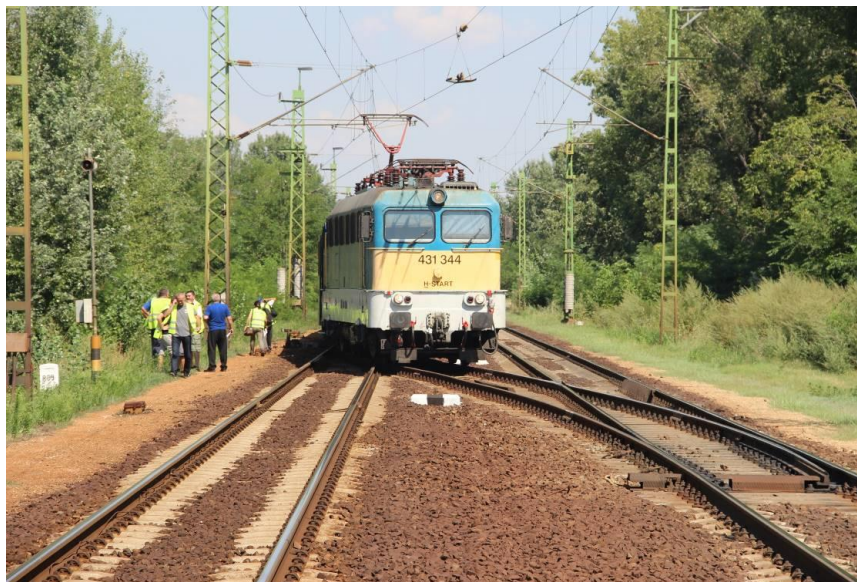
A baleset helyszínén a Vb kiérkezéséig minden változatlan maradt a vonat a váltókörczvetben az 1. sz. váltón állva, de még a 3. sz. váltó előtt a megállás utáni helyén maradt. A helyszín biztosítására nem volt szükség.

3. ábra: a helytelen állásban álló 3. sz. váltó előtt megállt IC 560 sz. vonat

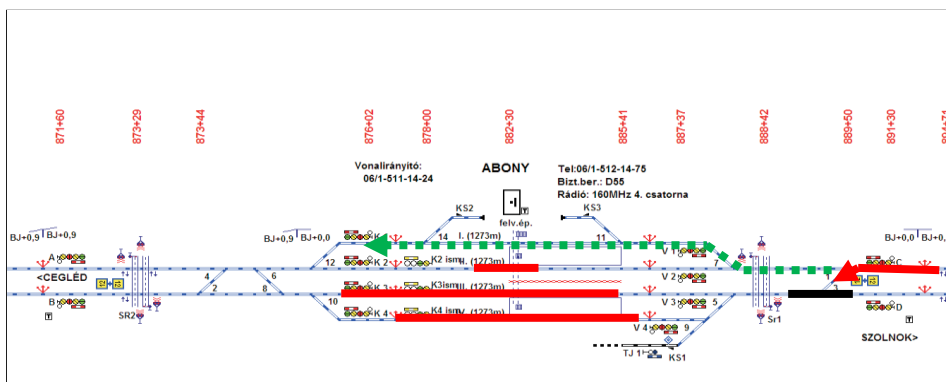
- 12 óra 36 perckor az 560-1 sz. vonat megállt a részére helytelen irányban álló 3. sz. váltó előtt.

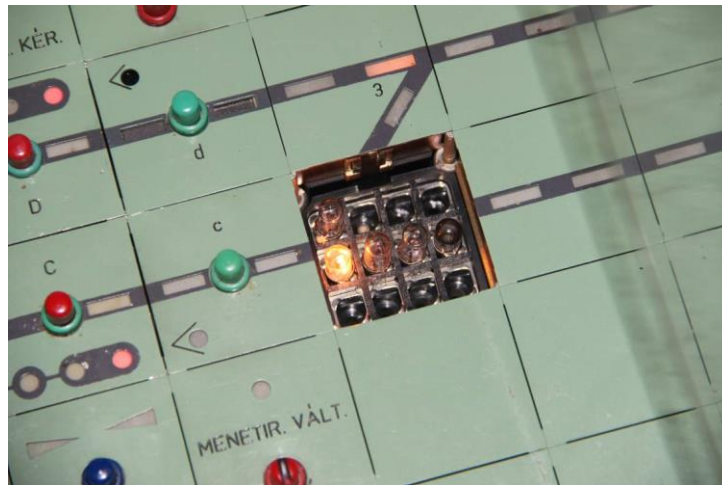
A próbák befejezése után megállapításra került, hogy az 1. sz. váltónak kitérő irányban való foglaltság esetén azért nincs visszajelentése, mert a kezelőpultból a visszajelentő izzó hiányzott. Arra vonatkozóan, hogy mikor és ki távolította el onnan az izzót, nem sikerült megbízható információt találni. Feltételezéseként elhangzott, hogy egy „fontosabb” helyen lévő izzó kiegészékor innen került áthelyezésre az izzó.

6. ábra: Az 1. sz. váltó kitérő irányú foglalt állapotát visszajelentő izzó hiánya

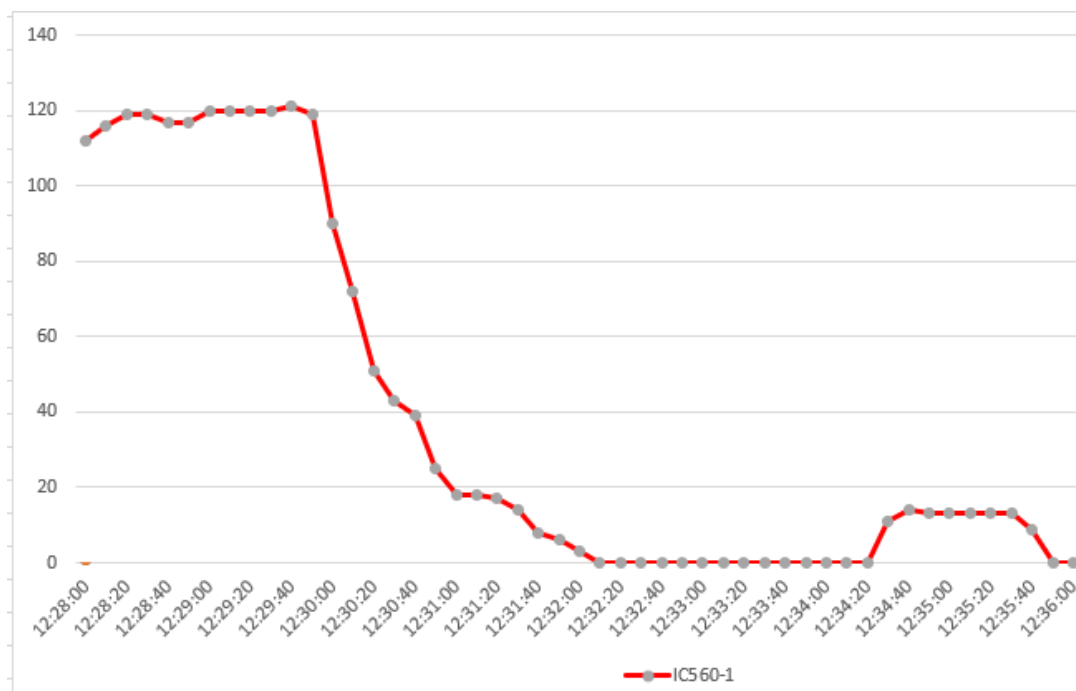
Az eset napján a Nyíregyháza – Budapest-Nyugati viszonylaton közlekedő 560-1 sz. vonat az MFB adatai szerint a menetrendjének megfelelően, 12 óra 22 perc 09 másodperckor indult Szolnok állomásról. Abony állomás „C” jelű bejárati jelzőjéhez érkezte a jelzőn a tovább haladást megtiltó (vörös) jelzés volt. A vonat a jelző előtt megállt 12 óra 31 perc 56 másodperckor. A mozdonyvezető kb. 2 perc várakozás után látta, hogy az 1. sz. váltó egyenes irányból kitérő irányba áll, és ezt követően kb. 20 másodperc elteltével a „Hívójelzés” is megjelent a jelzőn. A mozdonyra telepített MFB által rögzített adatok a mozdonyvezető által mondott idő adatokat alátámasztják. A „Hívójelzés” megjelenése után 12 óra 34 perc 28 másodperckor a mozdonyvezető a vonattal elindult 12 -13 km/h-s sebességgel (lásd a menetíró regisztrumából készült táblázatot), majd az általa gyök felől megközelített és részére helytelenül álló 3. sz. váltó előtt megállt 12 óra 35 perc 39 másodperckor.

7. sz. ábra Az IC560-1 sz. vonat sebesség görbéje

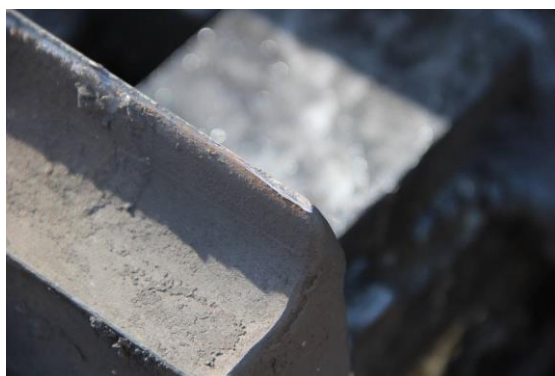
9. ábra: az 560-1 sz. vonat által okozott sérülés az 1. sz. váltó végállás nélküli csúcssínjén

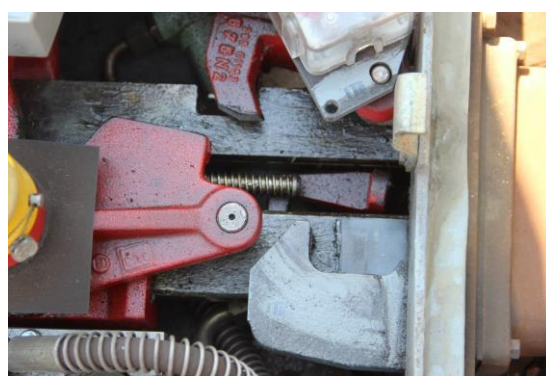
- Ezután a sorompót kézi kezeléssel lezárta (a kijárat vágányútban fekvőt is, mivel a sorompó vonat által történő lezárása nem történik meg Hívójelzés esetében), majd kivezélte a „Hívójelzés”-t az 560-1 sz. vonat részére a „C” jelű bejárat jelzőre. Az 560-1 sz. vonat mozdonyvezetője a „Hívójelzés” megjelenése után a vonatot megindította (12 óra 34 perc 28 másodperc) és behaladt a váltó körzetbe kb. 13-14 km/h-s sebességgel. A mozdony az 1. sz. váltó nem tökéletesen simuló csúcssínét megütötte, és kitérő irányban ráhaladt a váltóra. A mozdonyvezető észrevette, hogy a 3. sz. váltó az ő részére helytelen állásban áll, ezért még a 3. sz. váltó előtt megállította a vonatot.

10. ábra: a végállás nélküli 1. sz. váltó állása a baleset idején
