INNOVÁCIÓS ÉS TECHNOLÓGIAI
MINISZTERIUM

ZÁRÓJELENTÉS

2018-0624-5

Vasúti baleset / Kisiklás

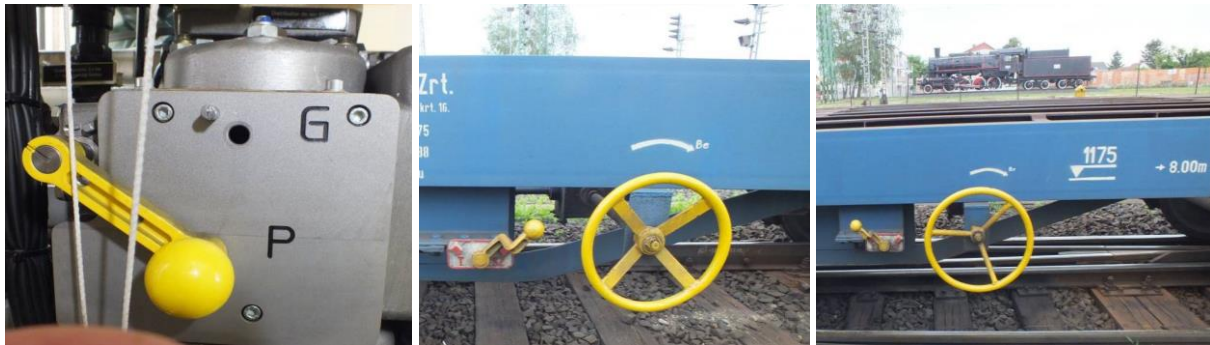
6. ábra: A mozdony és a kisiklott kocsi vonatnemváltója személyvonati állásban, a második védőkocsi vonatnemváltója tehervonati állásban volt

A vonat elegytömege a komáromi elegyfelvételt megelőzően 494 t volt. Az E2 sz. Fékutasítás legfeljebb 800 t tömegű vonatok mozdonyainál személyvonati vonatnemváltó állást ír elő. Ez alapján Komárom állomáson a mozdony vonatnemváltóját a mozdonyvezetőnek G állásba kellett volna állítani, ami bizonyosan elmaradt, mert a 6. ábrán látható fénykép alapján az még a kisiklás után is P állásban volt.

Komárom állomáson a rakott tartálykocsik besorozása után, a vonat elegytömege 1925 tonnára emelkedett, amely szerint a mozdony mellett az összes teherkocsi vonatnemváltóját is tehervonati állásba kellett volna állítani (1.10.2). A helyszíni szemle során készített fényképeken jól látható, hogy a vonat járműveinek vonatnemváltói minden előírást figyelmen kívül hagyva vegyesen (személyvonati és tehervonati) állásban voltak.

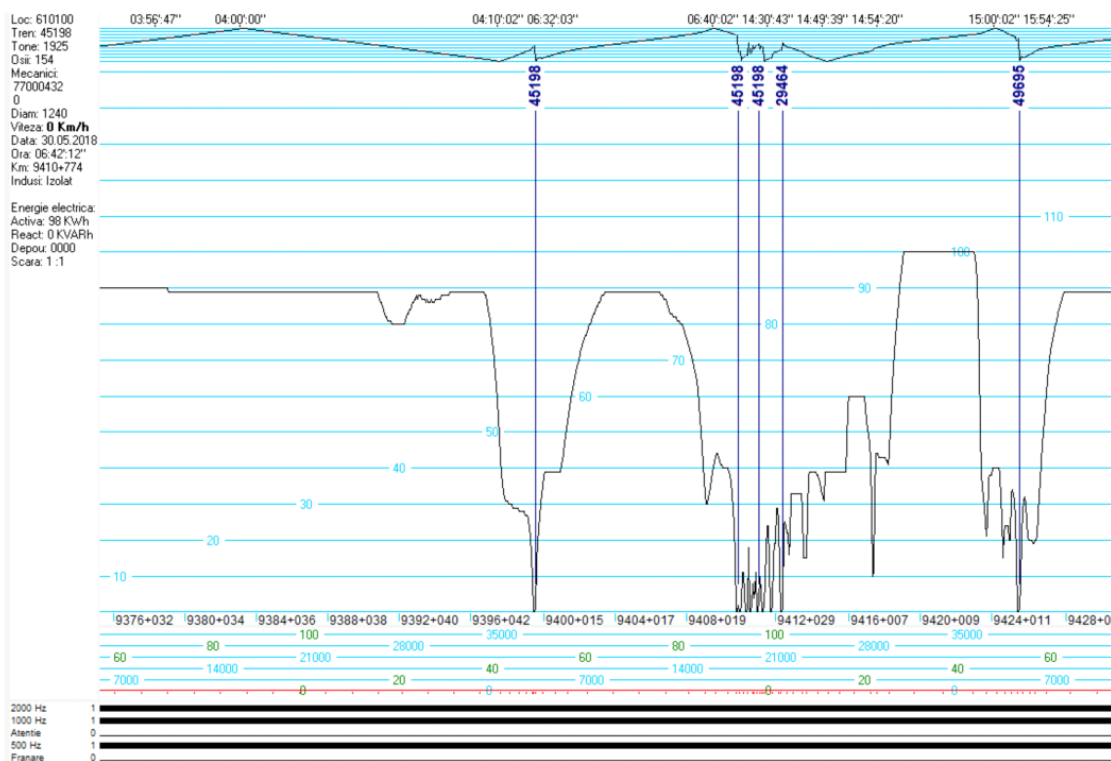
14. ábra: a mozdony menetíró regisztrátuma

A sebességcsökkentést követően hirtelen fővezeték nyomásesés következett be (kb. 3 másodperc alatt), és a vonat megállt.
