ZÁRÓJELENTÉS

2018-0659-5

Vasúti baleset / Kisiklás

**Újbuda-központ villamos végállomás
2018. június 5.**

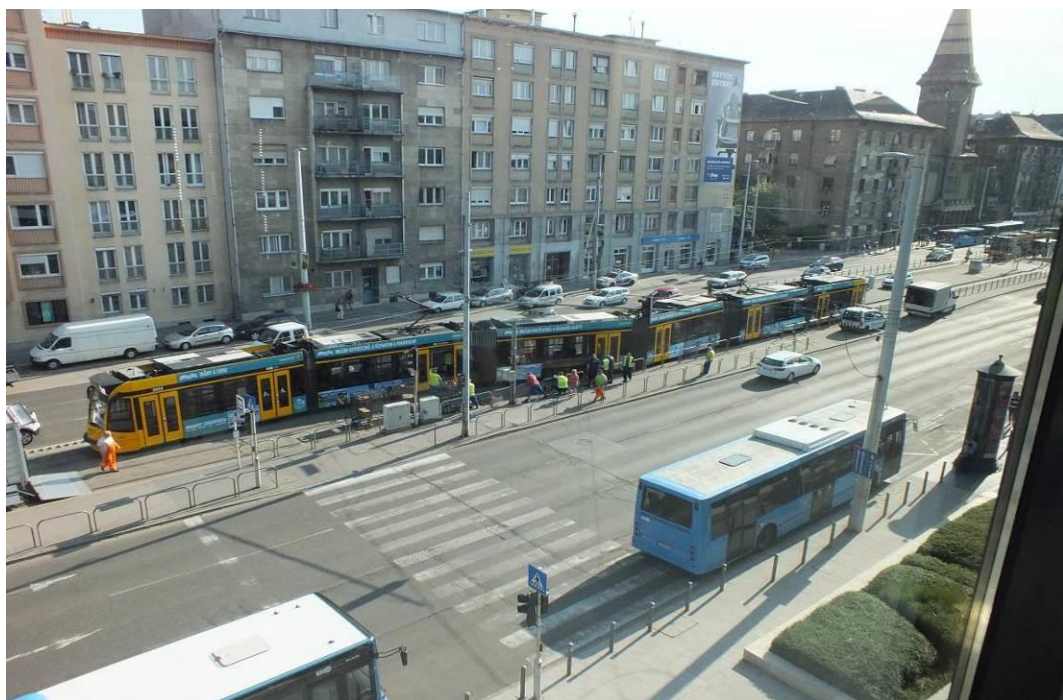
A Vb helyszínre érkezésekor a villamost a harmadik forgóvázának mind a két tengelyével és a negyedik forgóvázának az első tengelyével kisiklott, a balesetet követő változatlan állapotban találta. A BKV Zrt. balesetvizsgálója és az üzemzavar elhárítási csoport már a helyszínen tartózkodott.

3. ábra: a kisiklott villamos

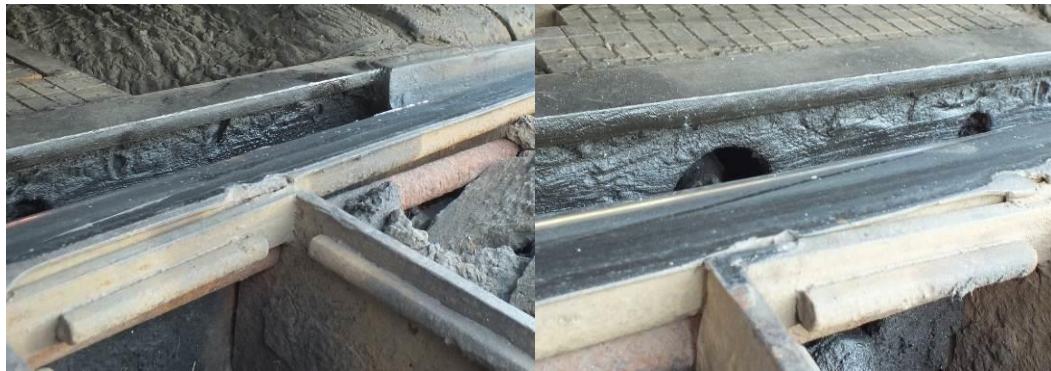
- A vágányon található nyomokról a Vb fényképeket készített. A K 1032 sz. kitérő után kisiklási nyom volt található a vágányon.
- A villamos kitérő irányú kihaladása közben, az 1. és a 2. forgóváz kitérő irányban áthaladt a kitérőn,
- a villamos harmadik forgóváza egyenes irányban elterelődött, de a villamos kitérő irányban haladó első részének hatására a harmadik forgóváz a tősinre felkapott, majd mind a két tengelyével kisiklott,
- a villamos utolsó része befeszült az erőhatások hatására, aminek következtében a negyedik forgóváz menetirány szerinti első tengelye kisiklott.

4. ábra: siklási nyom a vágányon

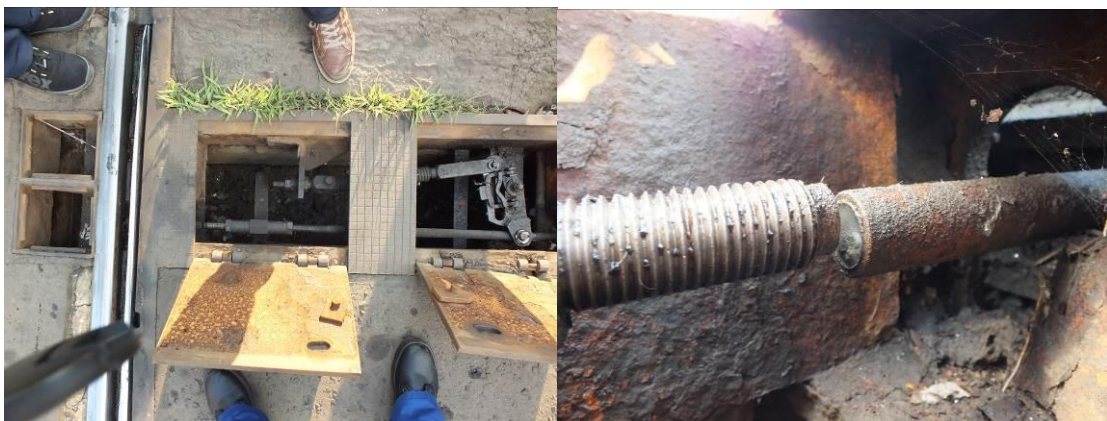
- A villamos vágányra való visszahelyezése és a helyszín felszabadítása után lehetőség nyílt a váltó megvizsgálására.
- A Vb megállapította, hogy a váltóban a rövid vonórúd eltört, melynek következtében a váltó csúcscsínjének rögzítése a villamos áthaladása közben megszűnt.
- A töretfelület fáradásos törést mutat, ami hosszú folyamat során alakult ki.

5. ábra: a rövid vonórúd törése

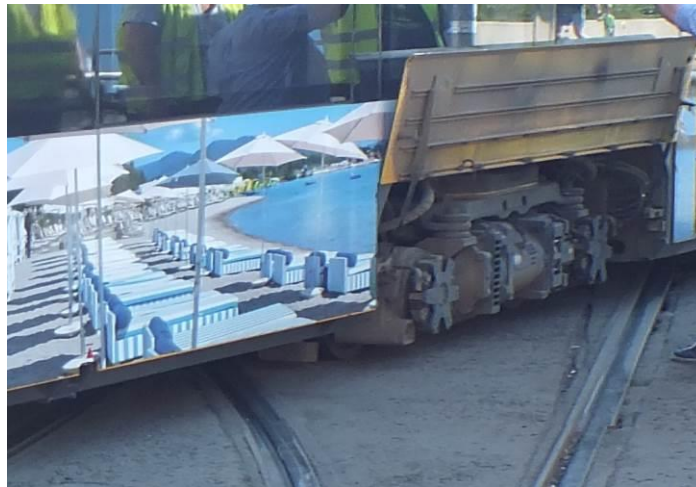
A balesetben a 2033 psz. villamos a harmadik forgóvázának mind a két tengelyével és a negyedik forgóvázának az első tengelyével kisiklott. Az érintett forgóvázak kerekei kis mértékben rongálódtak.

6. ábra: a villamos harmadik, siklott forgóváza

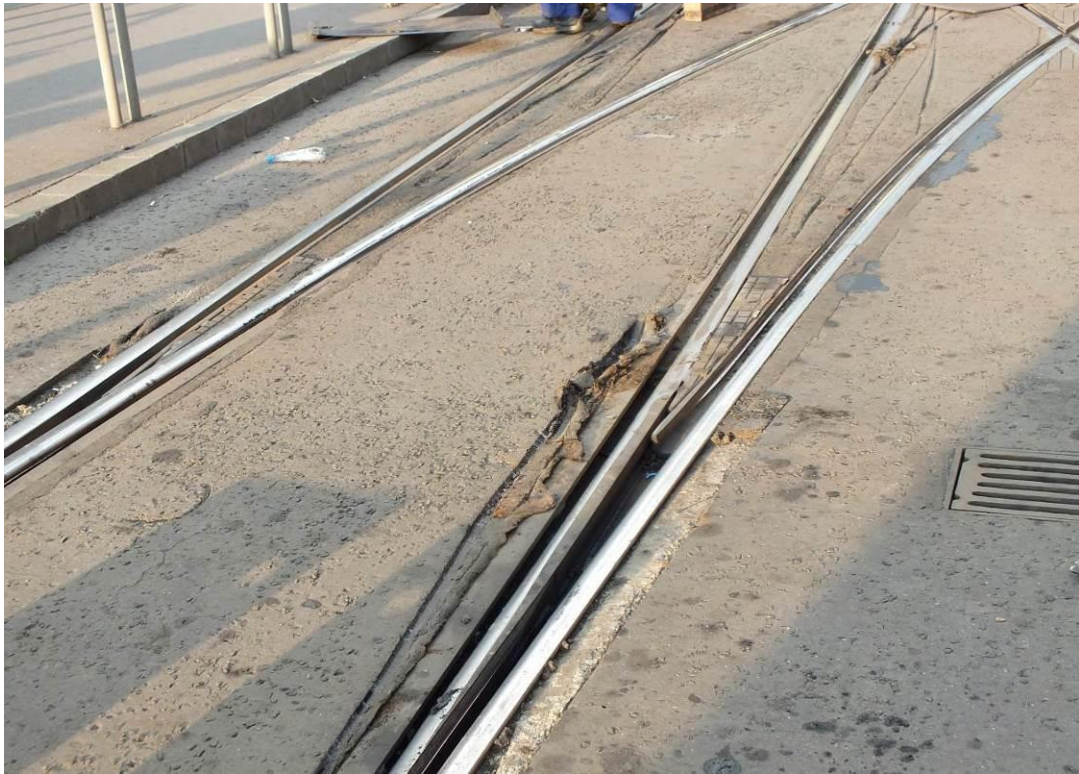
A vasúti pálya a baleset helyén egyenes, vályús sínes, rugalmas alátámasztású folyamatos sínnyagazású (RAFS) leerősítéssel kiépített, aszfalt burkolattal ellátott pálya.

8. ábra: a vasúti pálya a baleset helyszínén

A vasúti pálya kialakítása, állapota az eseményre nem volt hatással.

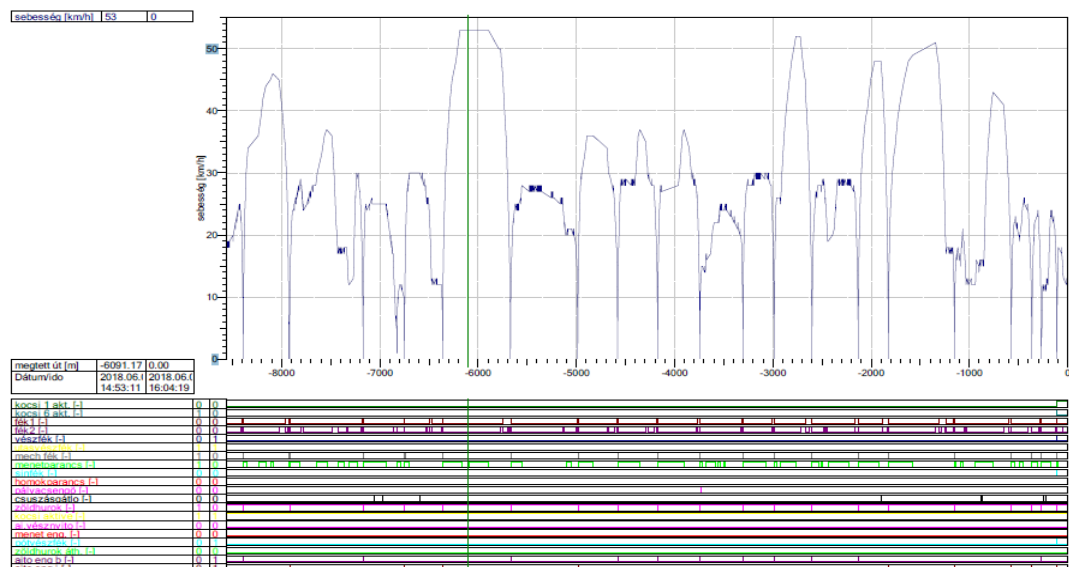
10. ábra: a villamos menetíró regisztrátuma

A járművön Messma Darec V4 típusú adatrögzítő volt, melynek kiolvasását a BKV Zrt. balesetvizsgálója végezte. A regisztrátum útarányos képét a 10. ábra mutatja.

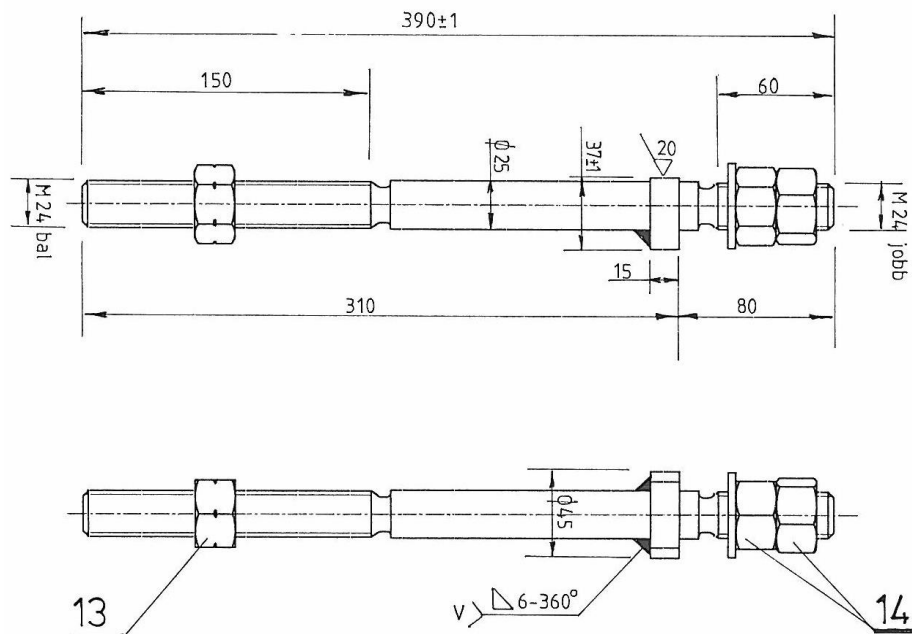
11. ábra: A rövid vonórúd

A balesetben érintett váltónak, a rövid vonórúdja tört el, a különböző átmérőjű részek találkozásánál kialakított lekerekítésnél. A vonórúd anyagfáradásból keletkezett törése általában az anyag belsejében egy hajszálrepedéssel kezdődik, amit viszont a fenti szemrevételezés során nem lehet észrevenni.

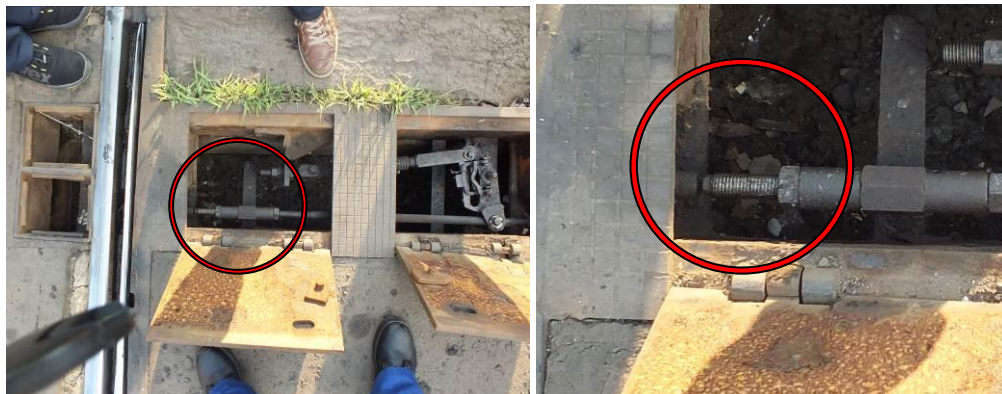
12. ábra: a balesetben érintett váltó törött vonórúdja

Ahogy az 12. ábra és 13. ábra mutatja, a váltó alkatrészeit olajos szennyeződés borítja. Ez a szennyeződés a váltó karbantartásánál használt kenőolaj, és por keverékéből képződik, amely sokszor még a felületi hajszálrepedéseket is eltakarja.

Az anyagfáradásos törés az alkatrészek fokozott igénybevételének köszönhetőek, melyek a váltó hasításakor jelentkeznek. A váltó hasításakor erőhatások keletkeznek, amikor az előfeszített húzórugók csillapítás nélkül csapják a csúcscsint a tősinhez. Ezáltal a dinamikus erőhatások rezgéseket is gerjesztenek a vonórúdban.

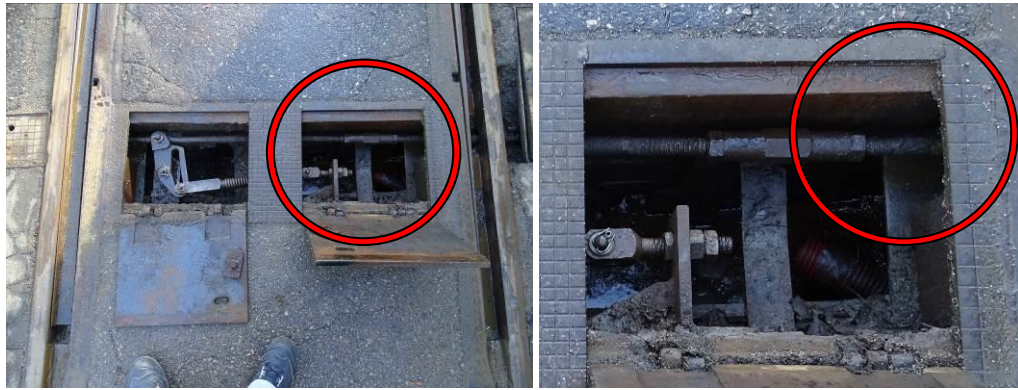
13. ábra: beépített, nem törött vonórúd egy másik vizsgált eseténél
