ENTGLEISUNG DES ZUGES 47490

am 24. März 2008

**Österreichische Bundesbahnen
Strecke 41201
im Bahnhof Leoben Donawitz**

Untersuchungsbericht

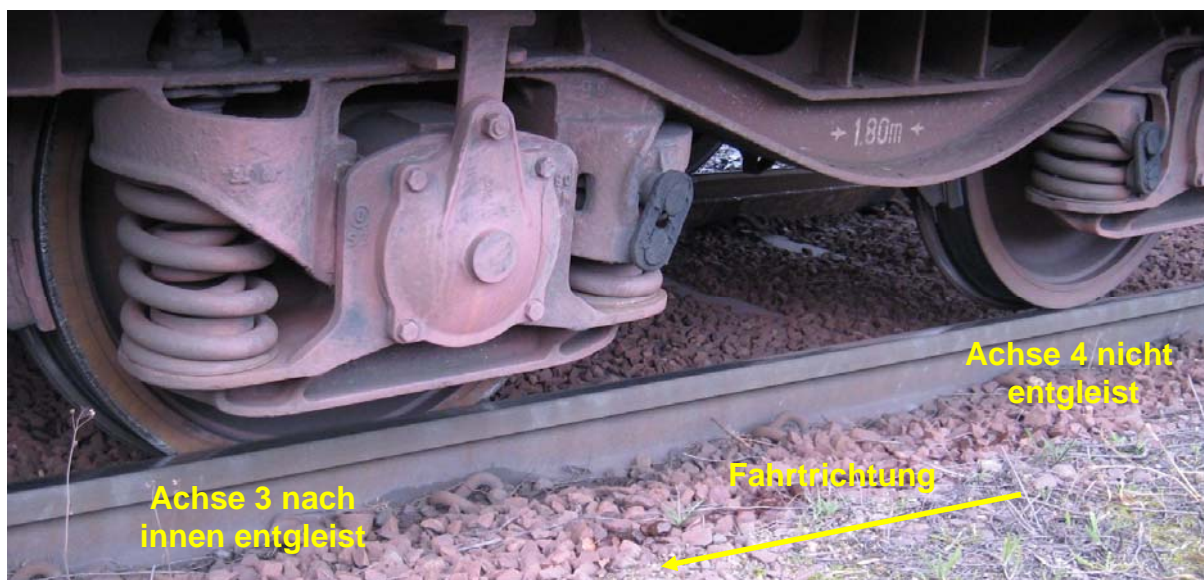
Ca. 40 m nach der zuletzt befahrenen Weiche 10, im geraden Gleis (km 2,778) begann die Entgleisung. Ab diesem Bereich waren acht, in Fahrtrichtung des Zuges nach rechts, in die Einblock-Beton-schwellen eingegossene Halterungen für die Schienenbefestigung auf der Schienenaußenseite gebrochen. Dadurch kam es zu einer Gleiserweiterung in Fahrtrichtung nach rechts. Dies bewirkte ein Entgleisen des in Fahrtrichtung linken Rades des vorlaufenden Radsatzes des nachlaufenden Drehgestells des dritten Wagens nach innen (zwischen die Schienen).

Abb. 5 Entgleister dritter Wagen von Z 47490, Blick von links

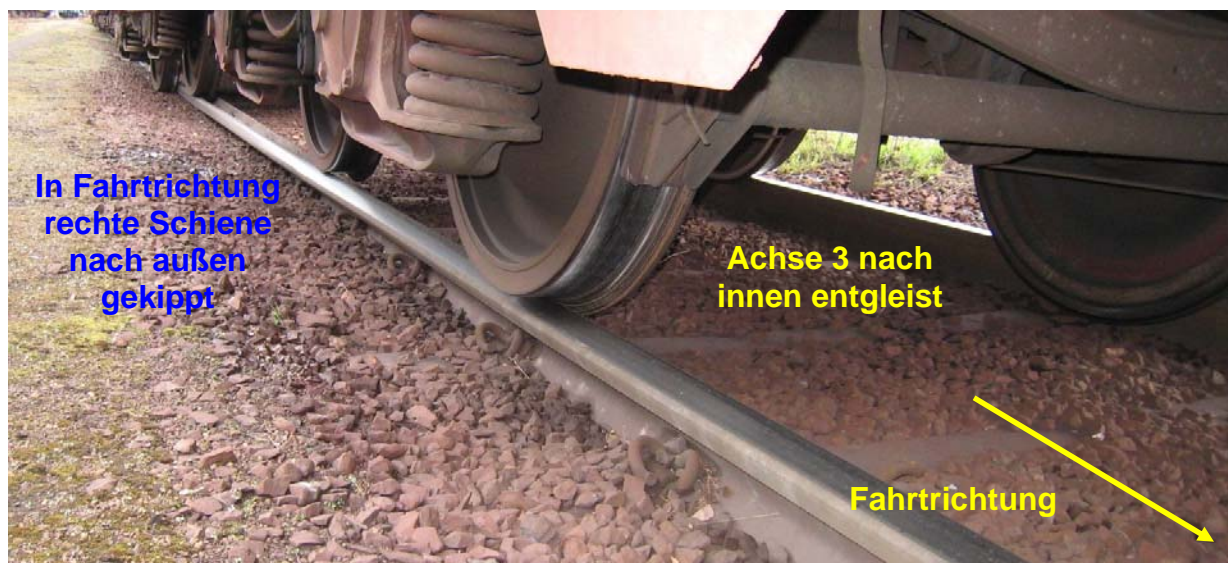
Durch die Zwangsstellung wurde die in Fahrtrichtung des Zuges rechte Schiene nach außen gedrückt und gekippt.

Abb. 6 Entgleister dritter und vierter Wagen von Z 47490, Blick von rechts

Infolge dessen entgleisten vom vierten bis neunten Wagen alle Radsätze und beim zehnten Wagen die Radsätze des vorlaufenden Drehgestells.

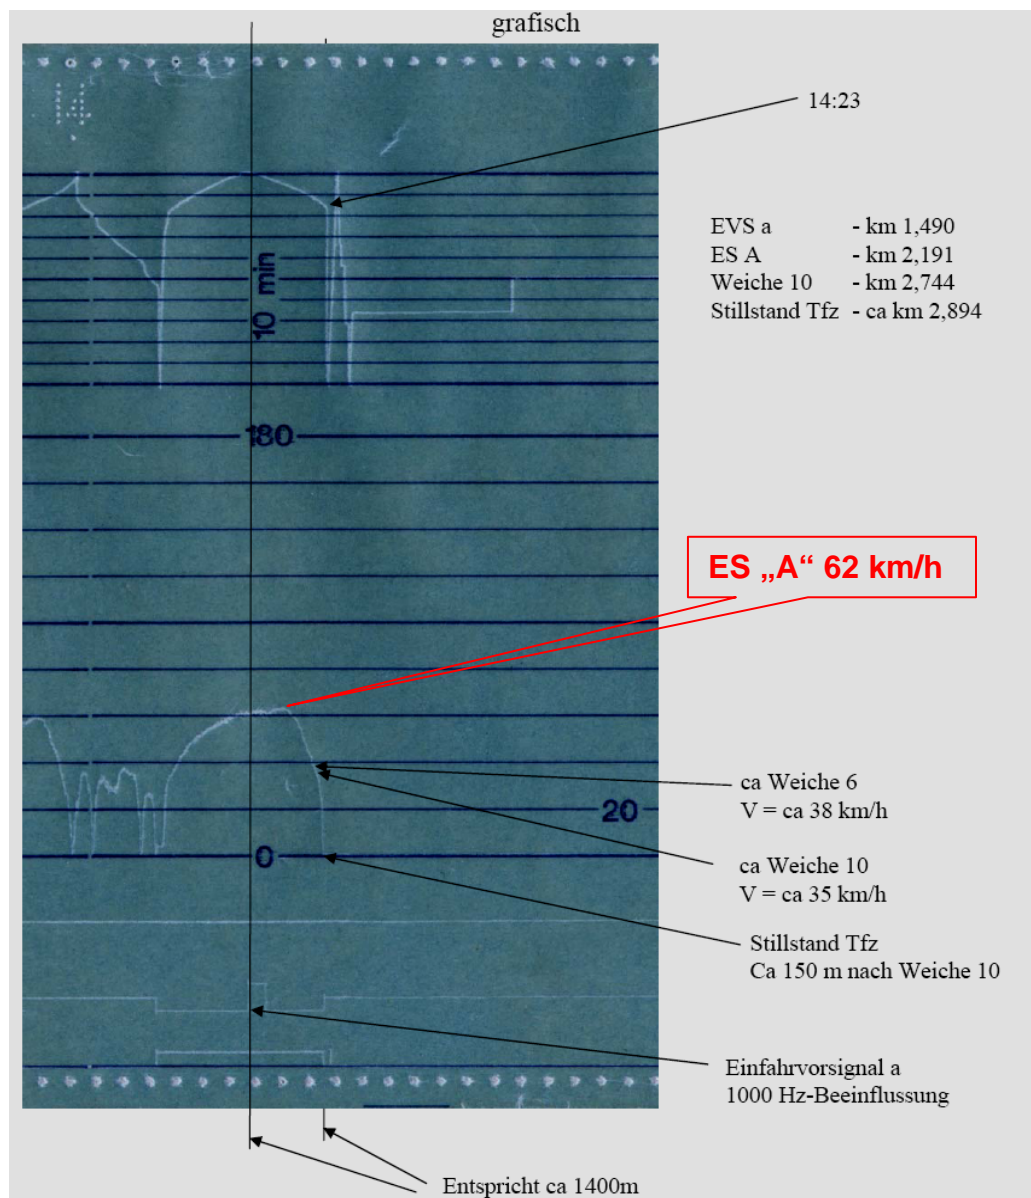
Abb. 8 Auswertung der Registriereinrichtung des Tfz

Die Auswertung der Registriereinrichtung zeigte eine Überschreitung der zulässigen Geschwindigkeit beim ES „A“ (62 km/h – zulässig 40 km/h). Die Weiche 10 wurde mit dem Tfz von Z 47490 mit ca. 35 km/h befahren.

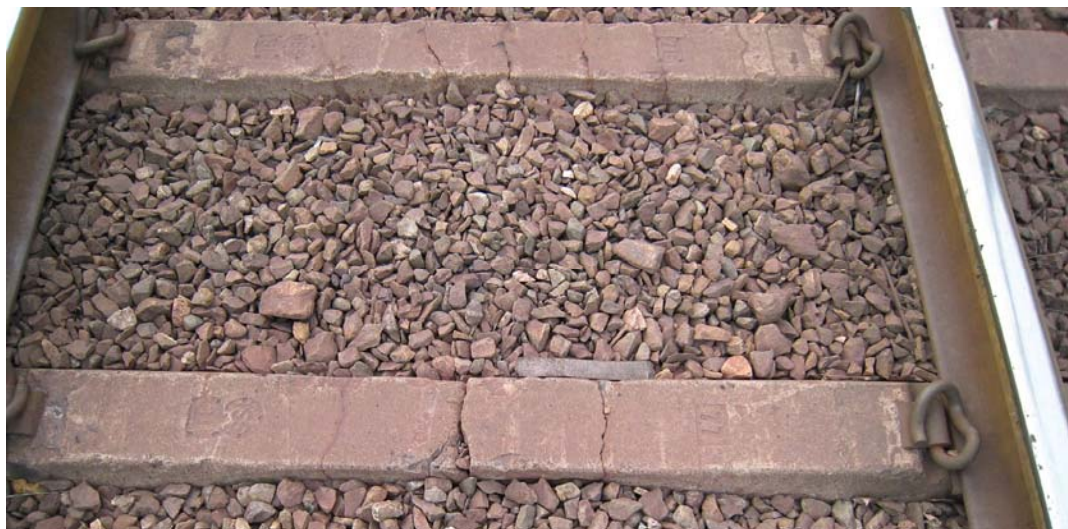
Die Streckenklasse beträgt „D4“. Gleis 16 ist ein Hauptgleis mit der Schienenform „B“, im Entgleisungsbereich sind Einblock-Betonschwellen mit 700 mm Schwellenabstand verlegt. Das Einbaujahr wurde mit 1976 angegeben. Die Betonschwellen wiesen Risse auf und waren vom Instandhalter zu beobachten.

Abb. 10 Risse in den Einblock-Betonschwellen

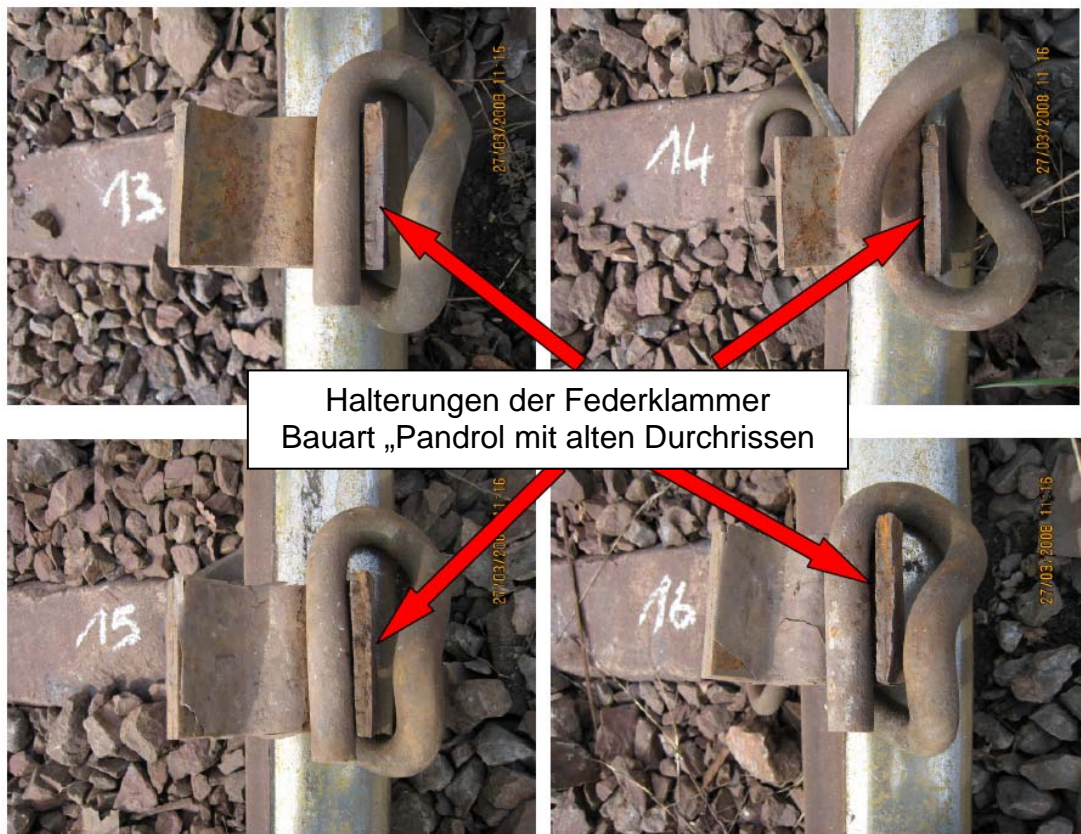
Bei der Untersuchung durch die TUE am 27. März 2008 wurden im Bereich der Entgleisungsstelle acht Einblock-Betonschwellen mit schadhafte Halterungen für die Federklammer Bauart „Pandrol“ festgestellt.

Die schadhafte Halterungen befinden sich immer in Fahrtrichtung rechts außen. Die Nummerierung der Schwellen erfolgte in Fahrtrichtung von Z 47490 ab dem Signal „Fahrwegende“ Gleis 16 im km 2,788

Abb. 13 Auszug aus dem Vorfalbericht der TUE Schwellen 13 bis 16

Durch die im Bereich der Entgleisungsstelle festgestellten acht Einblock-Betonschwellen mit gerissenen Halterungen für die Federklammer Bauart „Pandrol“ ist ein mangelhafter Kraftschluss zwischen Schiene und Schwellen gegeben. Eine weitere schadhafte Halterung (noch nicht vollständig durchgerissen) befand sich ca. 15 m vor der Entgleisungsstelle. Das Einbaujahr dieser Schwellen war 1976.

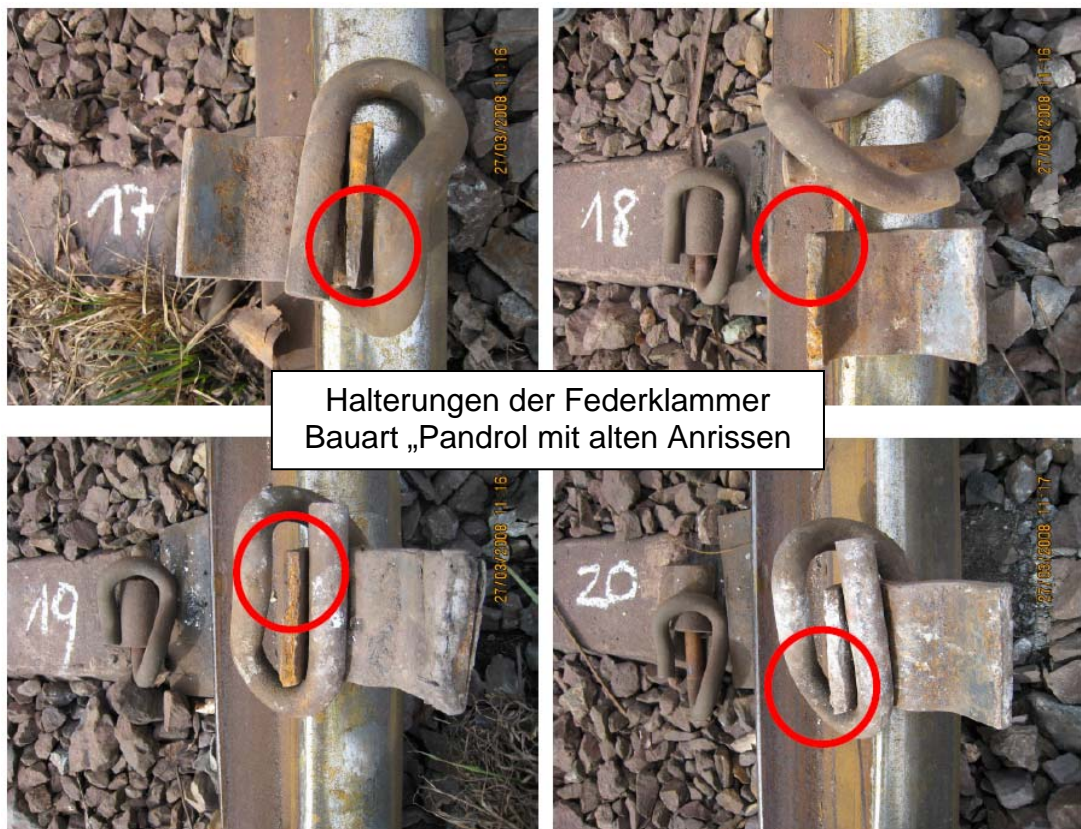
Abb. 14 Auszug aus dem Vorfalbericht der TUE, Schwellen 17 bis 20

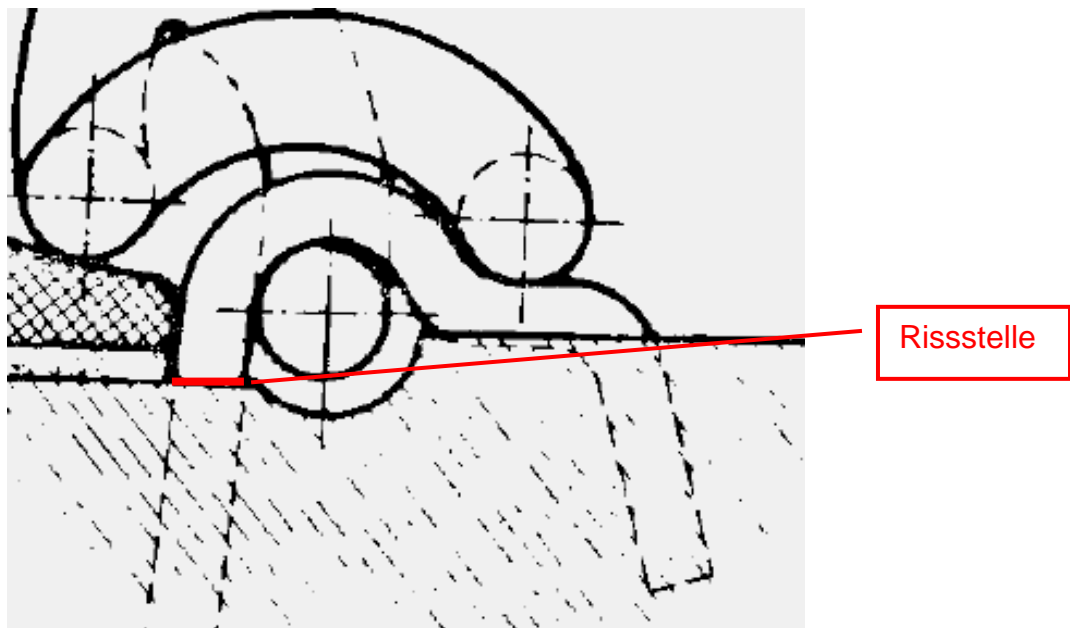
Abb. 15 Skizze mit der Darstellung der Rissstelle

Eine metallographische Untersuchung zeigt bei allen gebrochenen Proben ein vergleichbares Bild. Vom interkristallin verlaufenden Hauptriss sind nahezu senkrecht dazu Sekundärrisse zu erkennen. Diese orientieren sich entlang von sehr massiven nichtmetallischen Einschlusszeilen. Diese bestehen aus Mischoxiden (SiO_2 vermischt mit Al_2O_3) und nicht wie vermutet und auch in Blechen detektierbaren aus Mangansulfiden (MnS).

Diese sehr massiven oxidischen Einschlusszeilen weisen jedoch darauf hin, dass die verwendeten Bleche nicht der heute üblichen Qualität entsprechen und im Schadensfalle durch erhöhte Kerbwirkung verschärfend wirken.

Aufgrund der Untersuchungsergebnisse an diesen beiden gebrochenen Pandrolbügelhaltern kann davon ausgegangen werden, dass die Brüche durch Gewalteinwirkung entstanden sind. Ob eine korrosive Vorschädigung „unterstützende“ Wirkung auf den Schadenshergang hatte, kann nicht nachgewiesen, aber auch nicht ganz ausgeschlossen werden, zumal in dem Bericht „VORFALL ... Entgleisung 47490 in Leoben/Donawitz BSM 2008009806“ vom 24.03.2008 bereits auf durch Korrosion gebrochene Pandrolbügelhalter hingewiesen wird. Zur Klärung, ob in diesen Fällen wirklich allein die Korrosion als Schadensursache angenommen werden kann, wären weiterführende Untersuchungen sehr hilfreich gewesen.

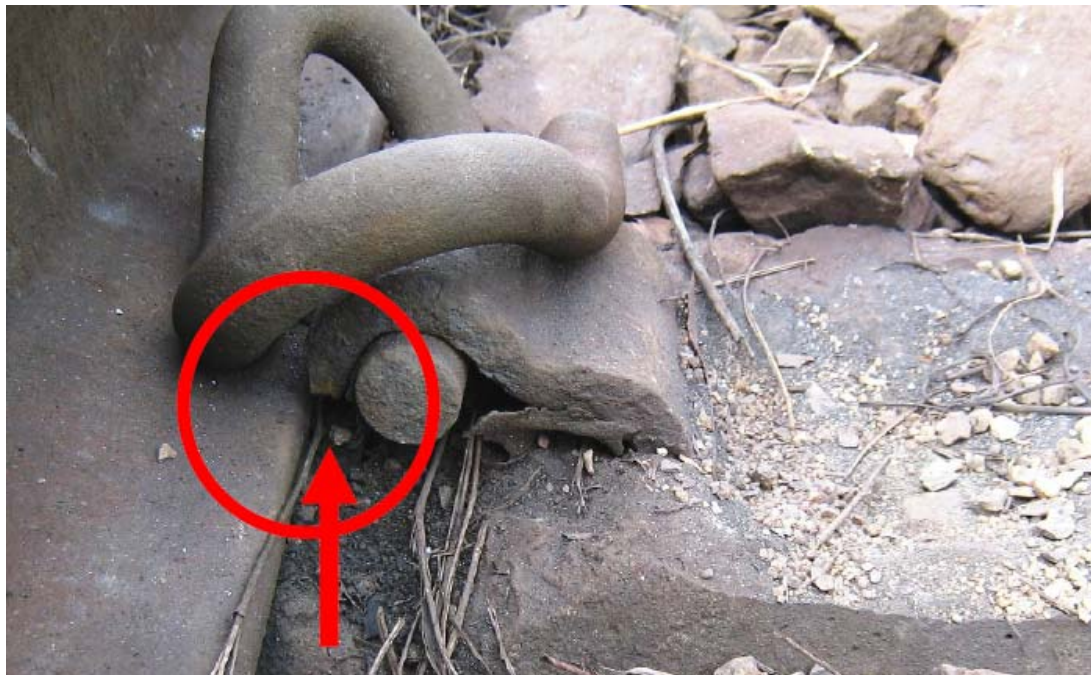
Ein bereits erfolgter Anriss an den Halterungen einer Federklammer wurde bereits bei einer Schwelle (ca. 15 m vor der Entgleisungsstelle festgestellt).

Abb. 16 Weitere Rissstelle an einer Schienenbefestigung ca. 15 m vor der Entgleisungsstelle
