Untersuchungsbericht

Aktenzeichen: 60uu2015-07/013-3323

Gefährliches Ereignis im Eisenbahnbetrieb

Ereignisart:	Zugkollision
Datum:	25.07.2015
Zeit:	19:11 Uhr
Benachbarte Betriebsstellen:	Himmelsthür (Abzw) - Hildesheim Hbf
Streckennummer:	1770
Kilometer:	43,200

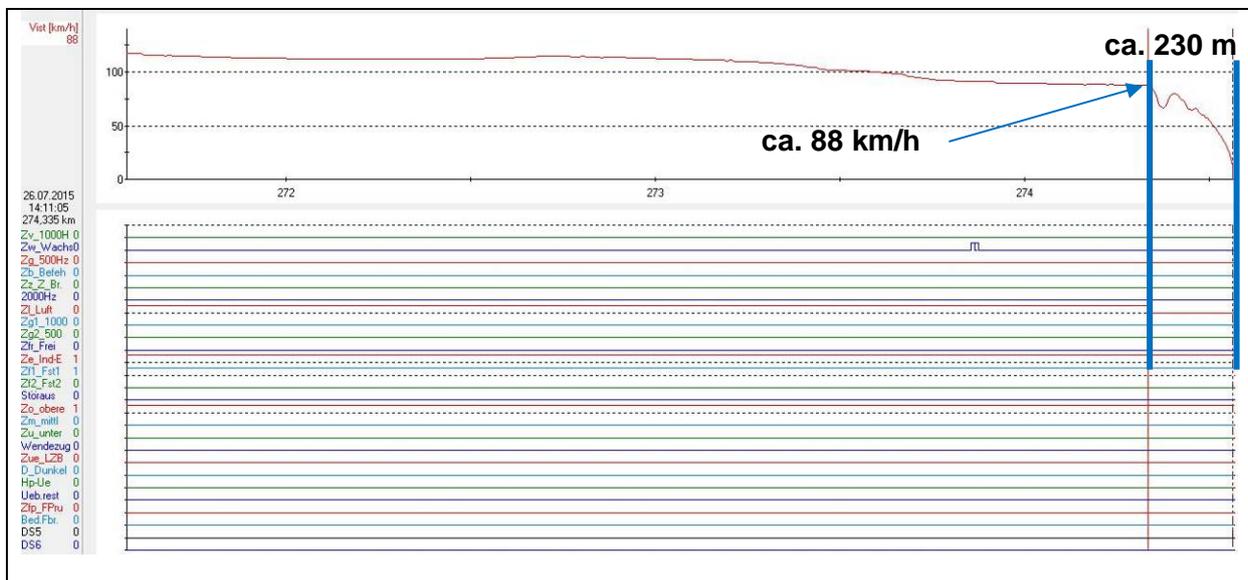
Die Rekonstruktion des Ereignisses ergab, dass der Zug nach dem letzten planmäßigen Halt im Bf Sarstedt eine Strecke von ca. 32,750 km durchfuhr bis, bei einer Geschwindigkeit von ca. 88 km/h, ein Luftverlust von < 2,2 bar verzeichnet wurde. Es ist davon auszugehen, dass der Tf eine Schnellbremsung einleitete worauf ein Bremsweg von ca. 230 m bis zum Stillstand des Fahrzeuges folgte. Die Aufprallgeschwindigkeit lag bei annähernd 12 km/h.

Abb. 10: EFR Daten BR 622 201-1

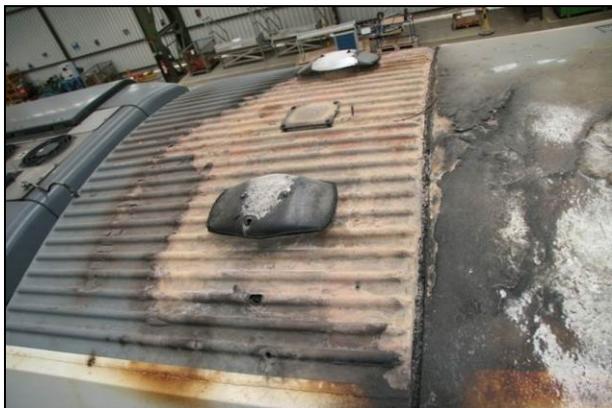
Abb. 11: Schadensbild auf dem Dach Höhe 1. Klasse
Quelle: TÜV Süd Rail

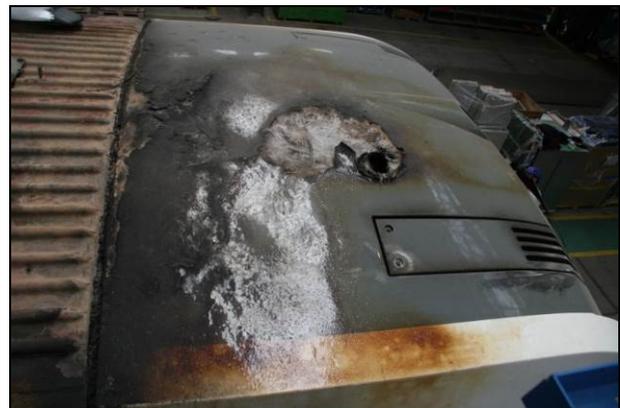
Abb. 12: Schadensbild auf dem Dach Höhe Führerraum
Quelle: TÜV Süd Rail

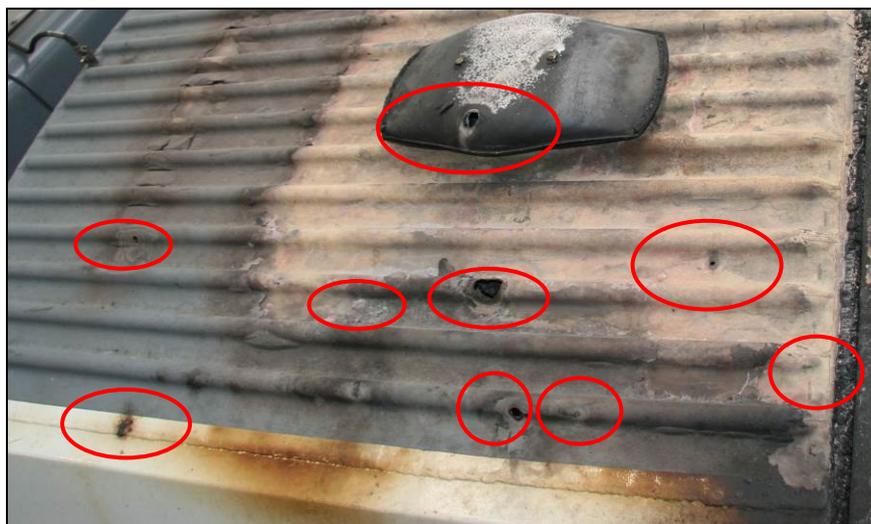
Die auf dem Fahrzeugdach festgestellten Schäden und zusätzlichen Beobachtungen lassen erkennen, dass mehrere elektrische Überschläge zwischen dem 15 kV Potenzial des Fahrdrachts und dem Wagendach stattgefunden haben. Die Überschläge wurden durch den herabhängenden Ast verursacht, der als Folge des Regens nass und elektrisch leitfähig war.

Abb. 13: Einbrandspuren auf dem Fahrzeugdach
Quelle: TÜV Süd Rail

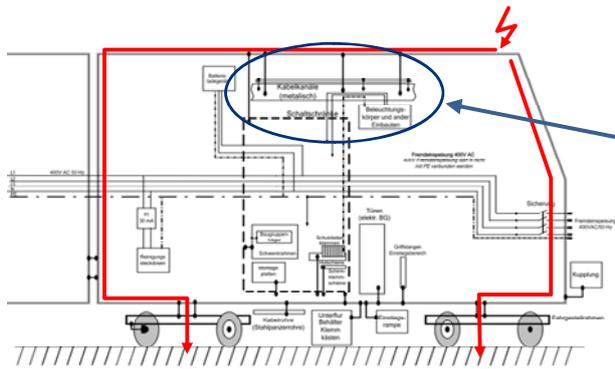
Im Erdungskonzept der Fahrzeuge sind die im Dachbereich verlegten Kabelkanäle mehrfach durch massive Erdungslitzen mit dem Wagenkasten verbunden. Wie die nachfolgenden Abbildungen veranschaulichen, können hierdurch, im Falle eines durch den Wagenkasten abgeleiteten Stromes, parallele Strompfade entstehen.

Abb. 15: Stromfluss-Schema bei Fahrdrahtkontakt

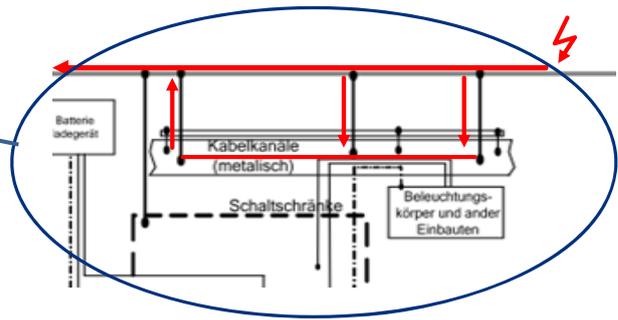
Abb. 16: parallele Strompfade

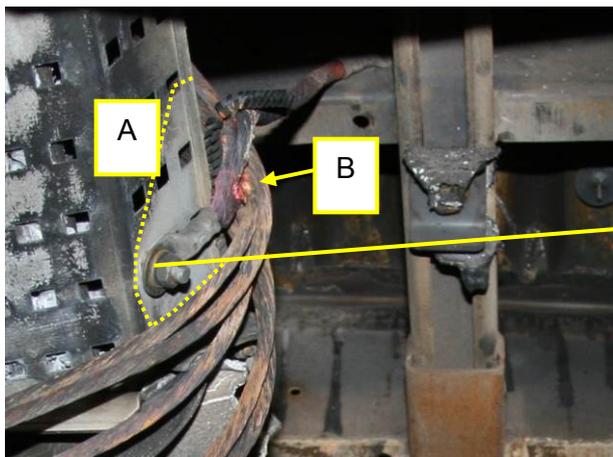
In den nachfolgenden Abbildungen wird erkennbar, dass es zu einem hohen Stromeintrag in einer Kabelpritsche oberhalb des 1.Klasse-Bereiches gekommen war. Der in Abbildung 17 mit A gekennzeichnete Bereich zeigte einen matten, weißlich-grauen Niederschlag. Dieser Bereich wurde gegenüber den angrenzenden Bereichen, welche über schwarze Anhaftungen verfügten, stärker erwärmt. Dies war ein Indiz für einen hohen Stromeintrag in die Kabelpritsche durch die Klemmstelle des Erdkabels. Die Temperatur im Bereich der Klemmstelle war derart hoch, dass es hier auch zur Erweichung und Anschmelzung der Kabelpritsche kam. (Abb. 18)

Abb. 17: Spuren lokaler Wärmefreisetzung

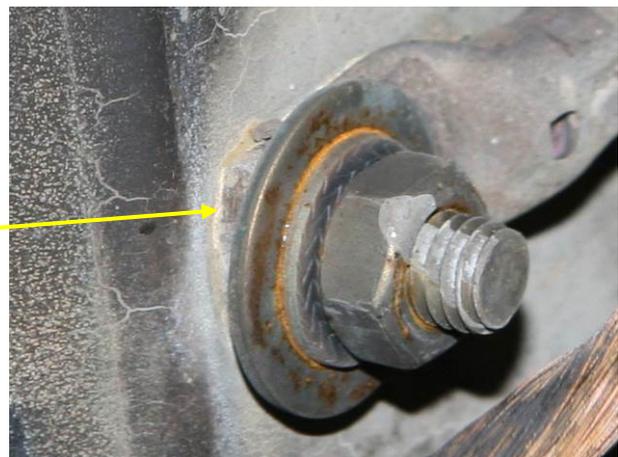
Abb. 18: Anschmelzung der Kabelpritsche

Die Bilder belegten, dass es in den Erdungsseilen zwischen der Kabelpritsche und dem Fahrzeugdach und in der Kabelpritsche selbst zu einem hohen Stromfluss kam. Die daraus resultierende starke Erwärmung führte zwangsläufig zur Entzündung der Leitungsisolierungen entlang der Kabelpritsche. Im vorliegenden Fall hatte der Stromfluss in den Kabelpritschen zur Entzündung der Leitungen und Kabel geführt. In der Folge wurden die angrenzenden Bauteile entzündet.
