Untersuchungsbericht

Bundesanstalt für Verkehr
Sicherheitsuntersuchungsstelle des Bundes
GZ: BMVIT-795.371-IV/BAV/UUB/SCH/2016

**Verlust eines Fahrzeugteils
von RJ 160 im Bf St. Pölten Hbf
am 31. Mai 2016**

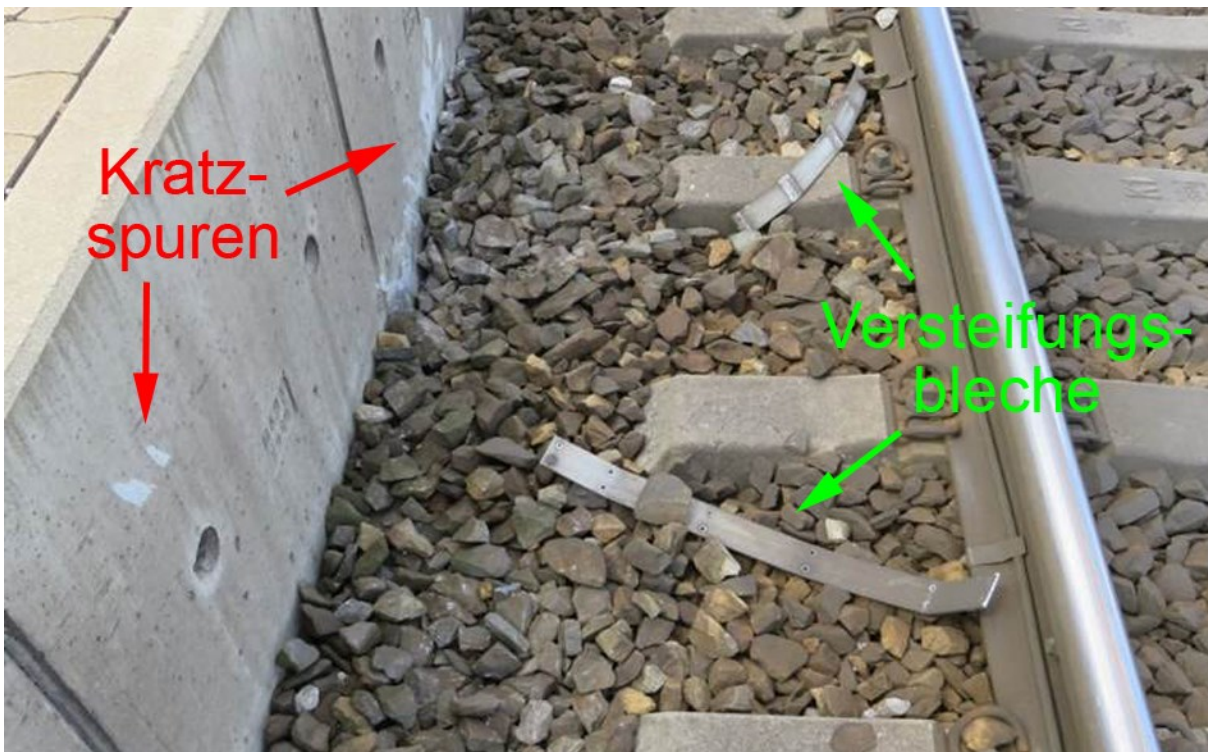
Abbildung 8: Bahnsteigkante mit Kratzern und Fahrzeugteilen im GI 204 (Quelle ÖBB PV AG)

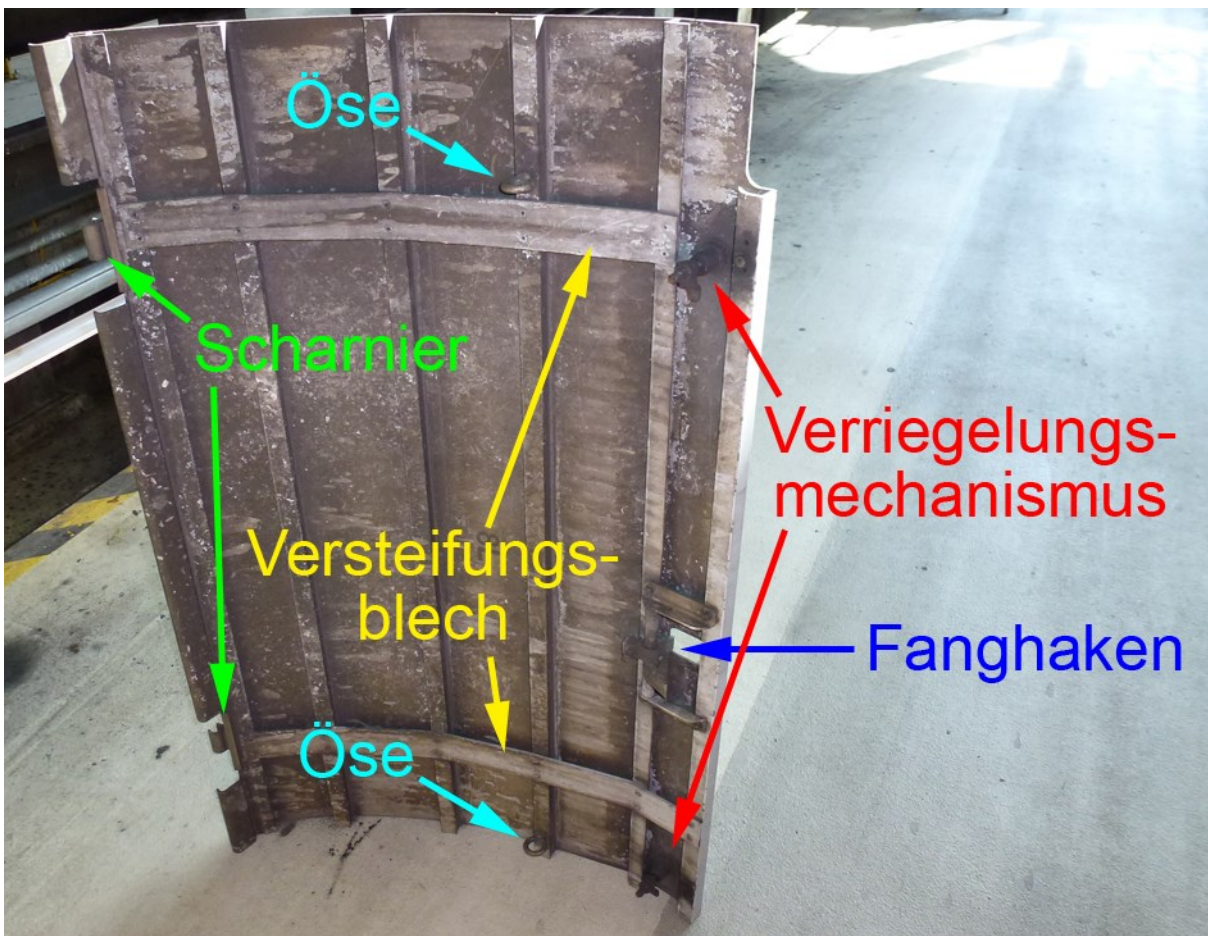
Abbildung 9: Innenansicht einer intakten, aufgestellten Grauwasserschürze (Quelle SUB)

In Abbildung 9 sind links die beiden Scharnierteile (grün) und die beiden Versteifungsbleche (gelb) erkennbar. Die Scharnierteile der Seitenschürzen sind offen ausgeführt, um die Seitenschürze bei Bedarf aushängen zu können. Dazu müssen die beiden (in Bild nicht sichtbaren) Drahtfangseile aus den beiden Ösen (türkis) ausgeklinkt und die Seitenschürze weiter nach unten geklappt werden. In einer definierten Position kann dann durch eine Abflachung des am Wagen befestigten Aufnahmebolzens des Scharniers die Seitenschürze aus dem Formschluss gelöst werden.

Rechts im Bild sind die beiden Verriegelungsmechanismen (rot) und der dazwischen liegende Fanghaken (blau) zu sehen.
