Untersuchungsbericht

Verschubkollision im Bf Salzburg Hbf am 20. April 2018

GZ.: BMVIT-795.394-IV/SUB/SCH/2018

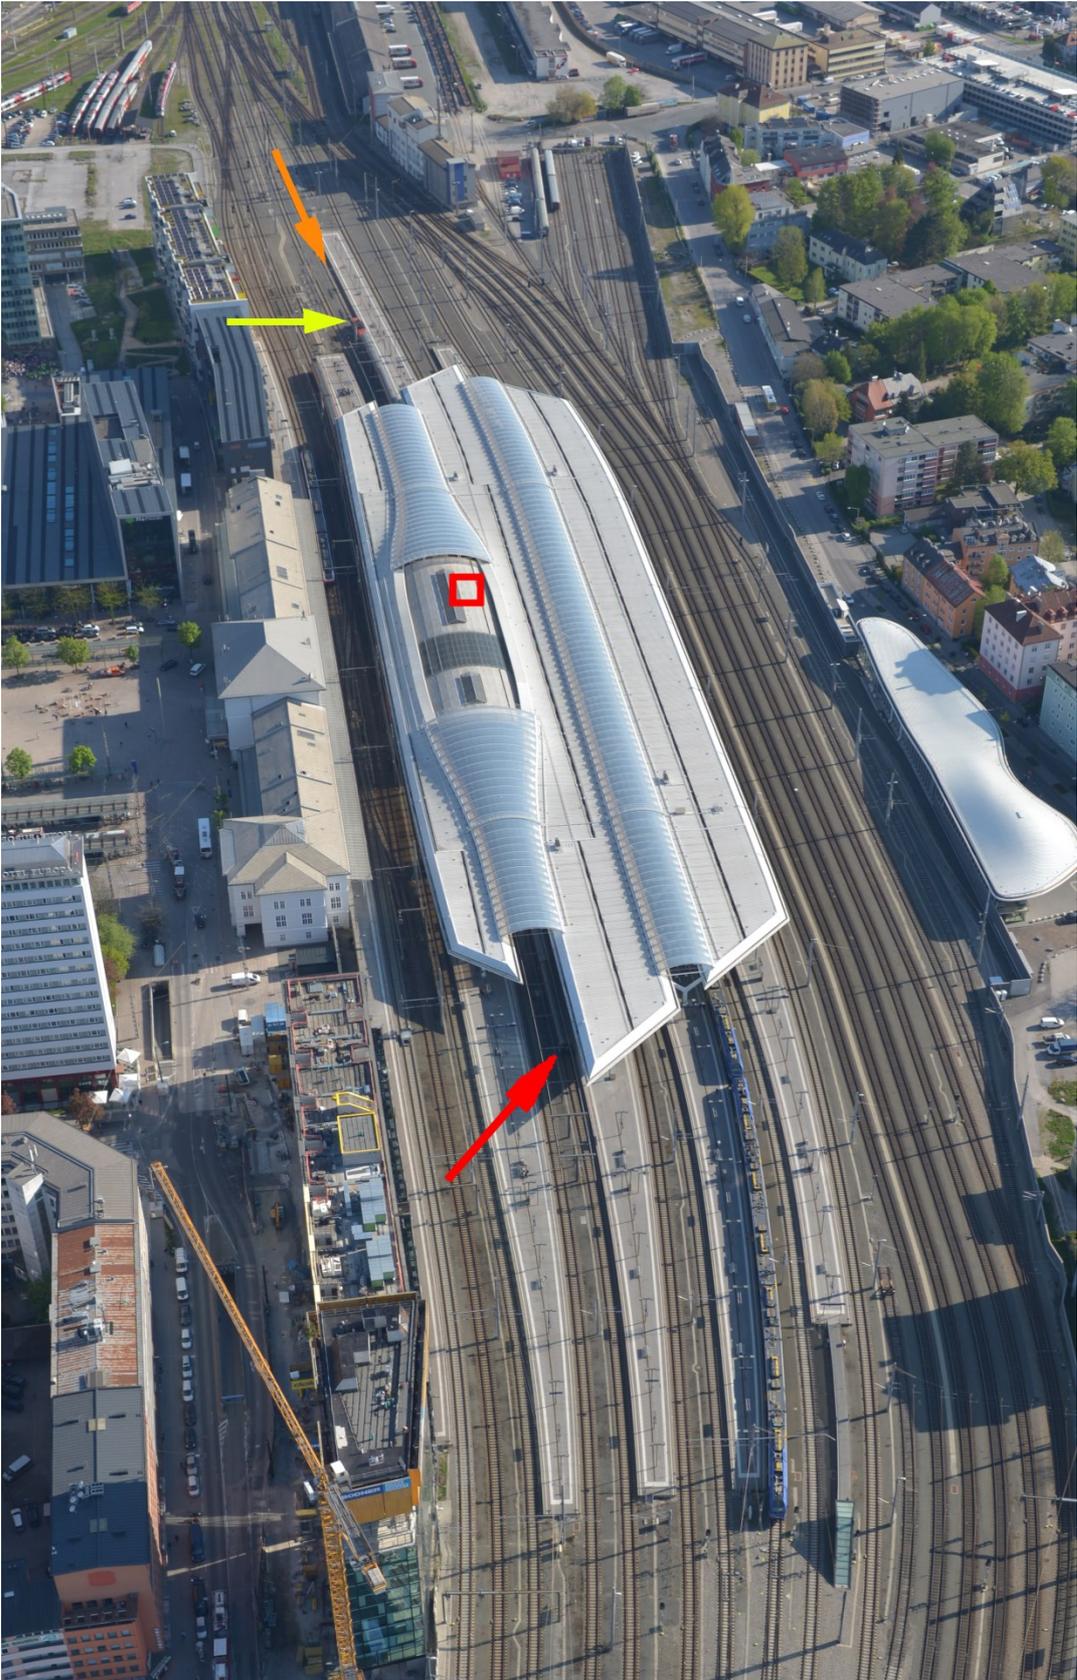
Abbildung 2: Luftaufnahme der Unfallstelle

Abbildung 2 zeigt eine Luftaufnahme der Unfallstelle im Bf Salzburg Hbf, die durch das Landeskriminalamt Salzburg aufgenommen wurde. Der rote Pfeil zeigt auf den Wagen 73 81 2191 106-4 der abgestellten Wagengruppe nach dem Stillstand infolge der Kollision (ca. km 88,558). Die Kollisionsstelle (km 88,385) wurde rot umrahmt dargestellt und ist hier von der Bahnsteigüberdachung verdeckt. Die Verschubreserve der geschobenen Wagengruppe (ca. km 88,198) wurde mit einem gelben Pfeil gekennzeichnet. Der orange Pfeil symbolisiert die Fahrtrichtung der geschobenen Verschubfahrt.

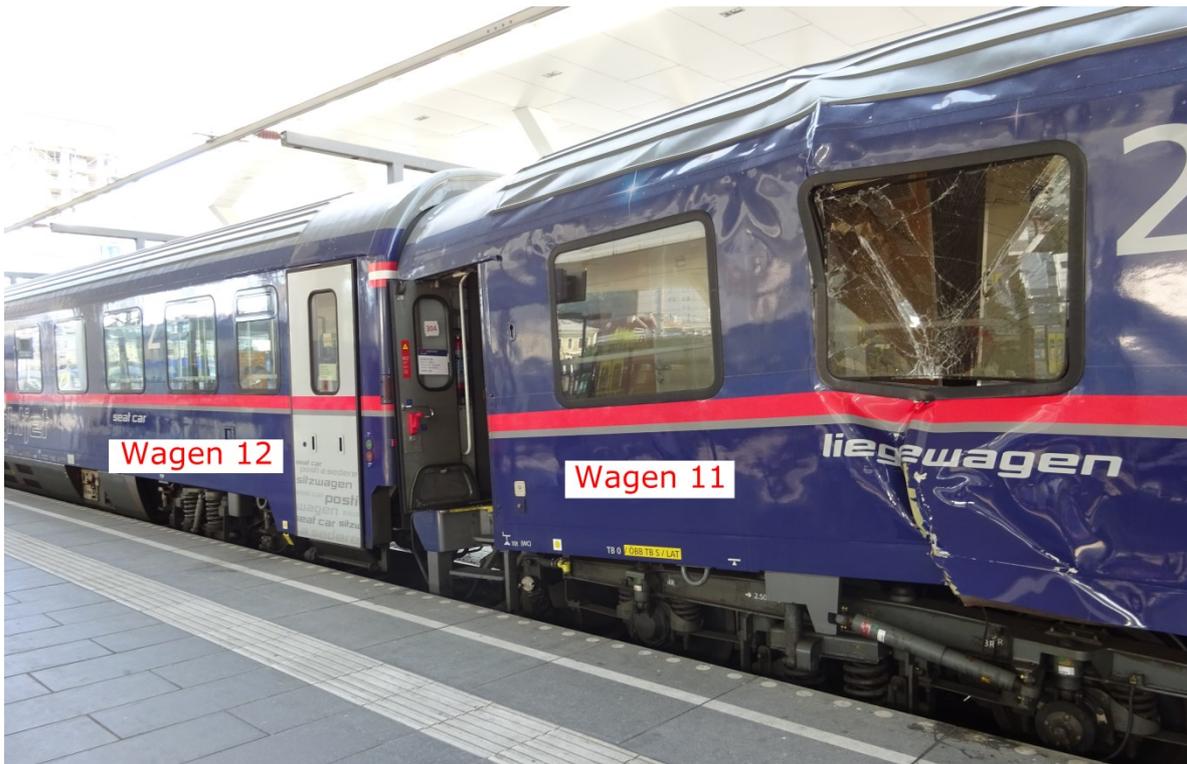
Abbildung 3: stark deformierter Wagen 11

Abbildung 3 zeigt den durch die Kollision stark deformierten Wagen 11 der stehenden Wagengruppe.

Es kam zu erheblichen Schäden an den Fahrzeugen. Der Wagen 11 mit der Wagennummer 61 81 59-90 032-2 wurde stark deformiert. Weiters verformten sich die Wagenkästen einiger Wagen in Folge der Kollision. Die Schadenshöhe der Reisezugwagen wurde mit ca. € 3.000.000,- und des Tfz mit ca. € 50.000,- beziffert.

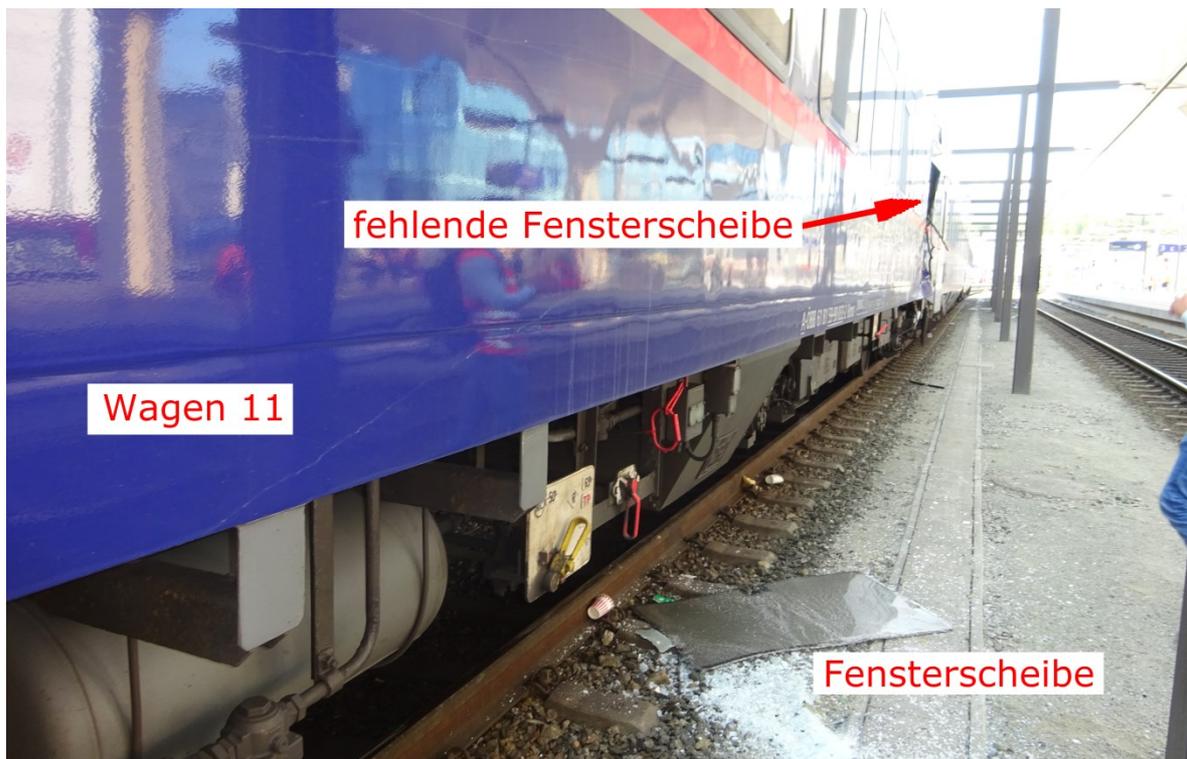
Abbildung 4: Fensterscheibe von Wagen 11

Abbildung 4 zeigt die andere Seite von Wagen 11 und eine am Boden liegende Fensterscheibe, welche durch die Kollision und der folgenden, starken Deformation an Wagen 11 aus dem Fensterrahmen gedrückt wurde. Im Anschluss wurde die abgestellte Wagengruppe durch die Kollision um ca. 13 m weitergeschoben.

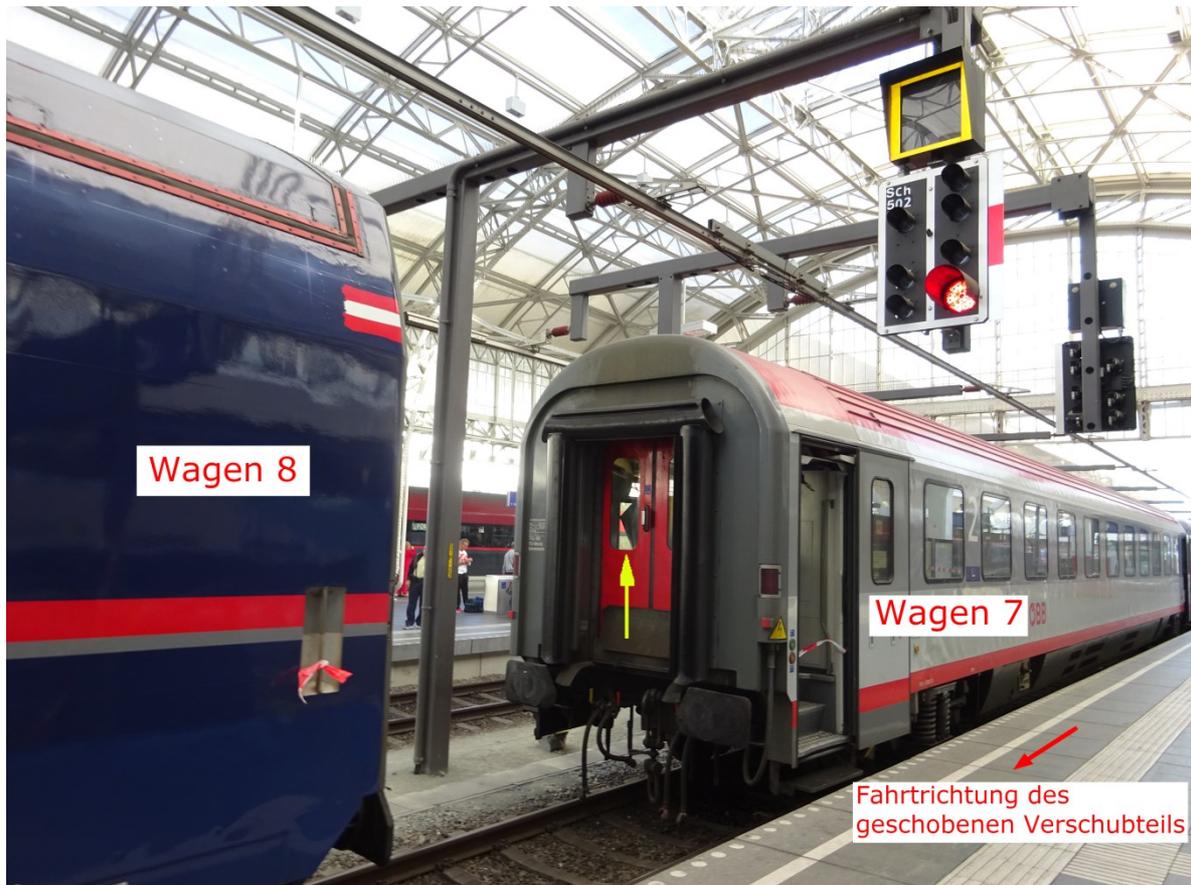
Abbildung 5: Kollidierte Wagen

Abbildung 5 zeigt den Stillstand des ersten Wagens der abgestellten Wagengruppe und des letzten Wagens der geschobenen Verschubfahrt auf Höhe des Schutzsignales „SCH 502“ im km 88,398 nach der Kollision. Der geschobene Verschubteil wurde nach dem Aufprall ca. 2-3 m zurückbewegt. Die Kollision fand ca. 13 m weiter hinten im km 88,385 statt. Der gelbe Pfeil zeigt die Position des/der VerschubmitarbeiterIn an der Spitze, von der aus die Verschubbewegung beobachtet wurde. Dabei blickte er/sie durch die Scheiben der Türe in Richtung Wagen 8 und war per Funk mit dem/der Tffz in Verbindung.

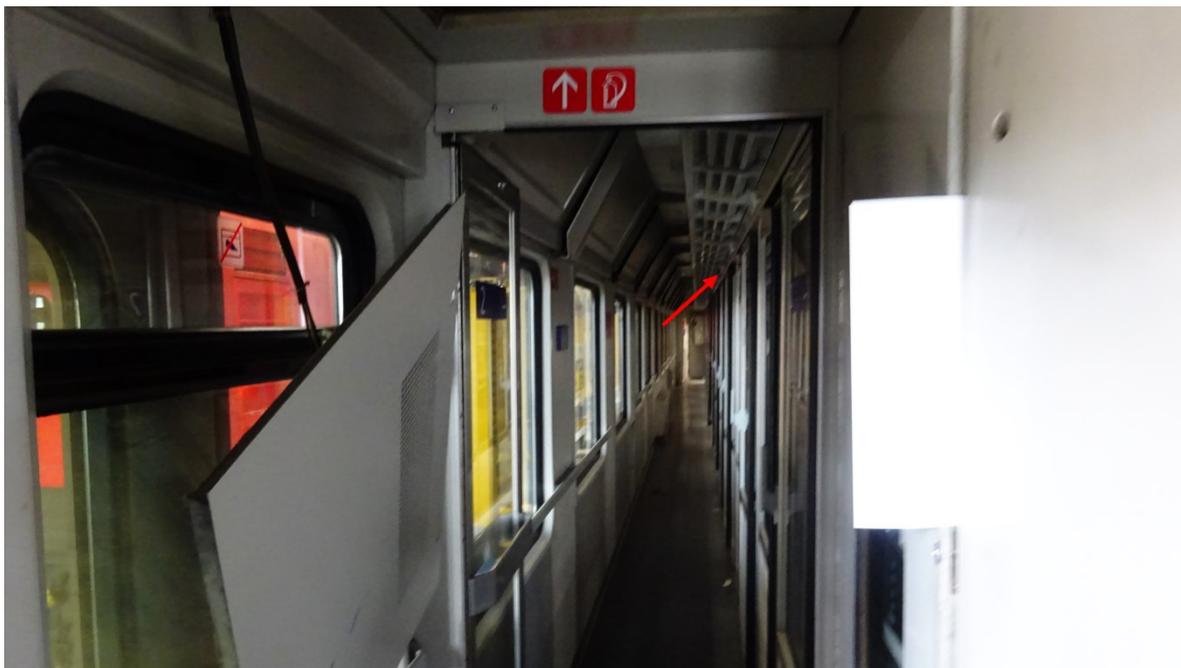
Abbildung 6: Position der Notbremse im Wagen 7

Abbildung 6 (Blick gegen die Verschubrichtung) wurde annähernd von jener Position aufgenommen, an der sich der/die VerschubmitarbeiterIn an der Spitze zum Zeitpunkt der Kollision befand. Der rote Pfeil zeigt die nächstliegende Notbremse. Zwischen dem/der VerschubmitarbeiterIn und der Notbremse befand sich eine, während der Verschubbewegung geschlossene (in der Abbildung offene) Türe.

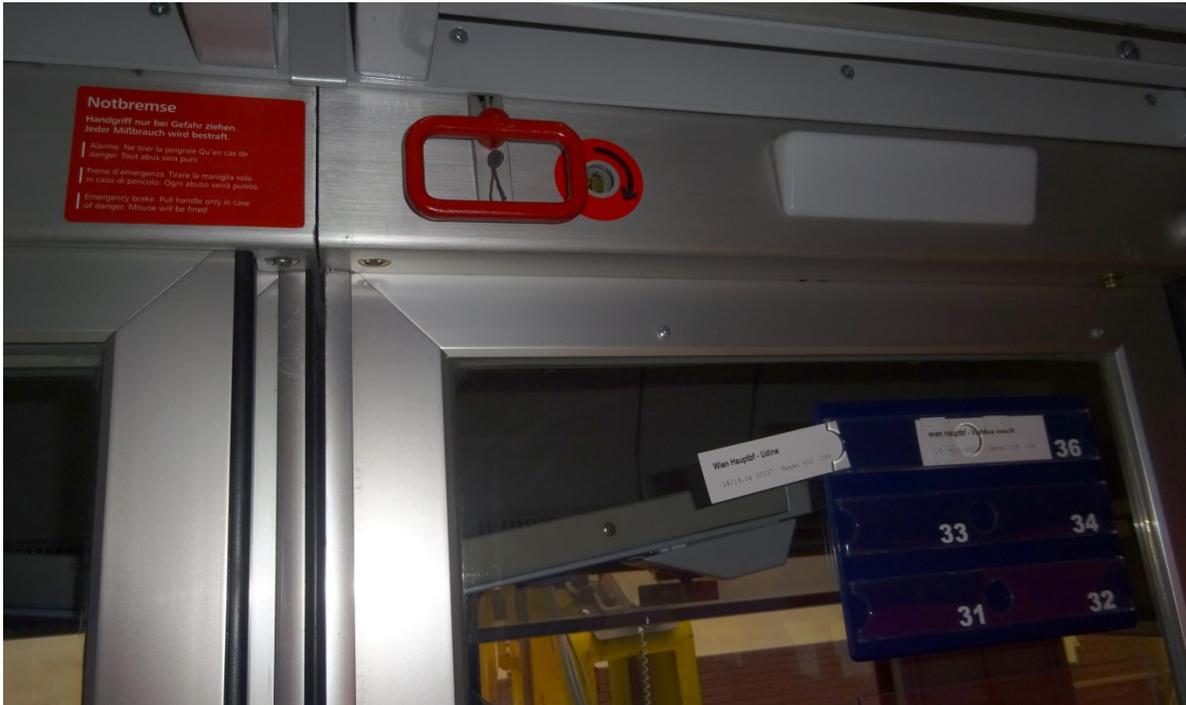
Abbildung 7: Detailbild der Notbremse

Abbildung 7 zeigt die in Abbildung 6 mit einem roten Pfeil gekennzeichnete Notbremse näher dargestellt. Sie befand sich über dem Eingang des dritten Abteils. Um zu dieser Notbremse zu gelangen, hätte der/die VershubsmitarbeiterIn an der Spitze die Türe zum Gang öffnen und einen Weg von ca. 8-9 Meter zurücklegen müssen. Eine weitere Notbremse befand sich über dem Eingang des neunten Abteils.

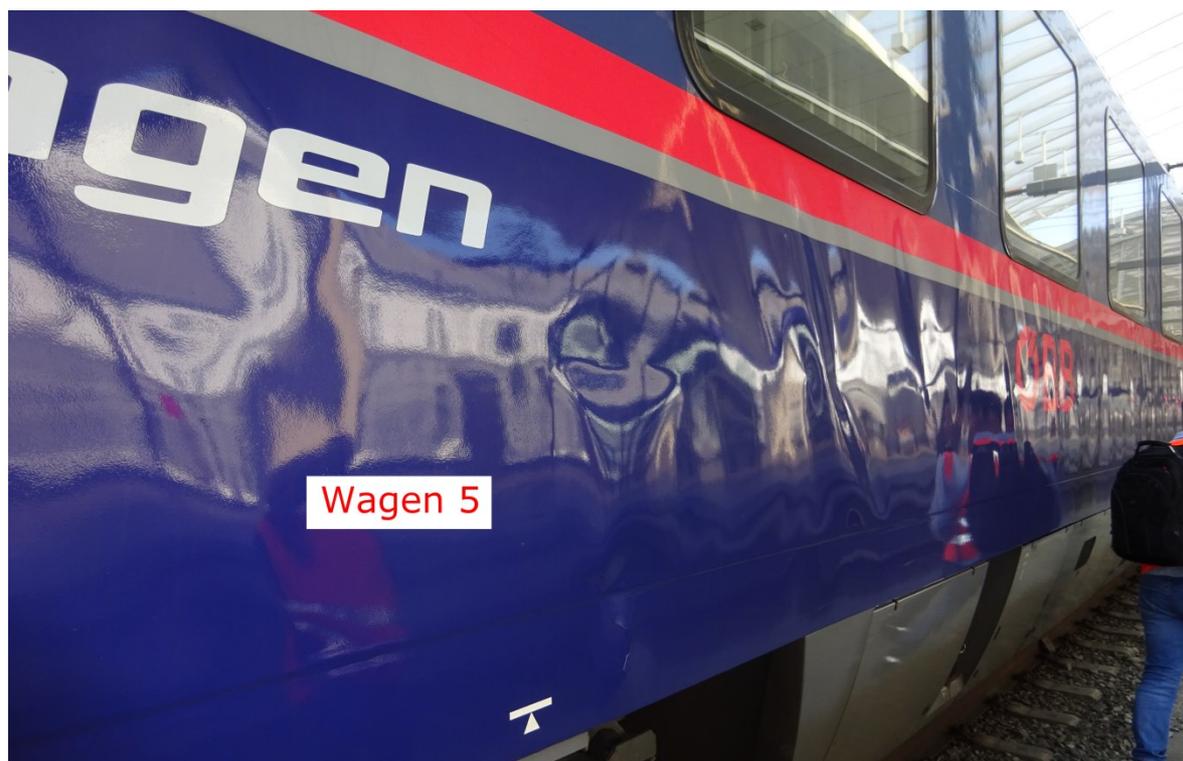
Abbildung 8: Beschädigungen am Wagen 5

Durch die Kollision wurden einige Wagen zum Teil stark beschädigt, wie in Abbildung 8 am Wagen 5 zu sehen ist.

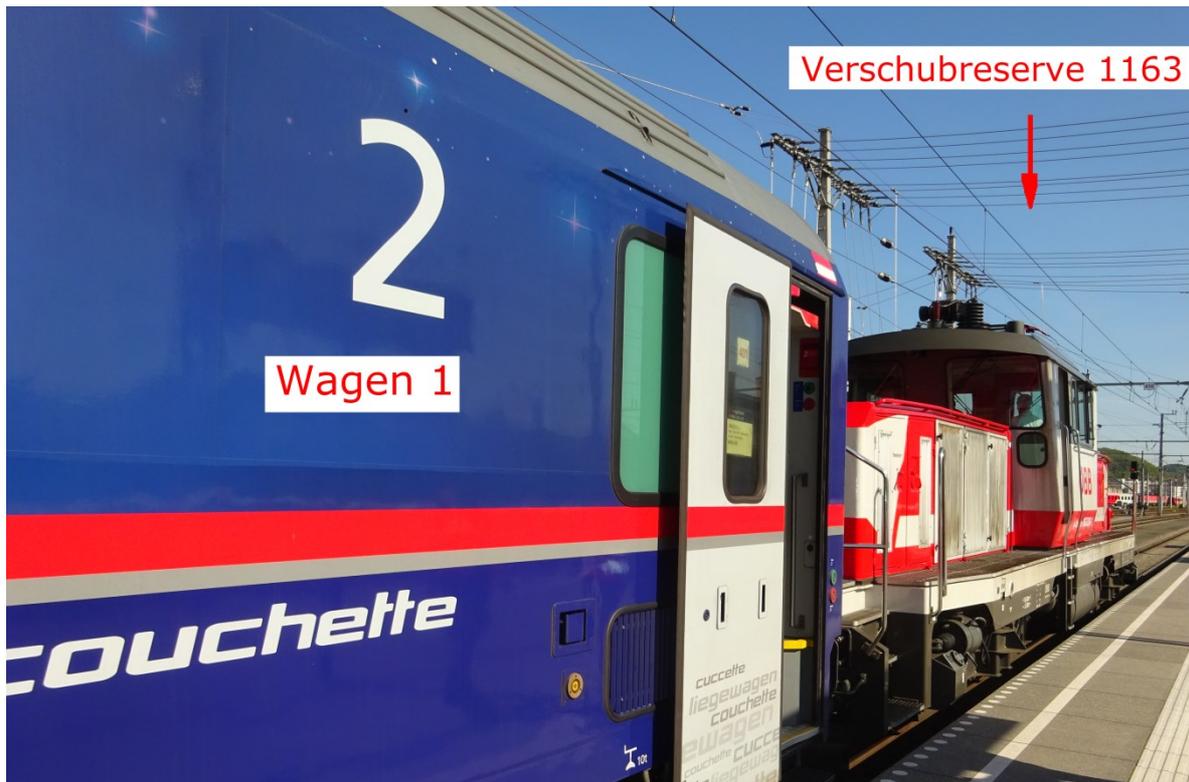
Abbildung 9: Vershubreserve 1163 mit geschobenem Vershubteil

Abbildung 9 zeigt die Vershubreserve 1163 mit dem Wagen 1 des geschobenen Vershubteils.

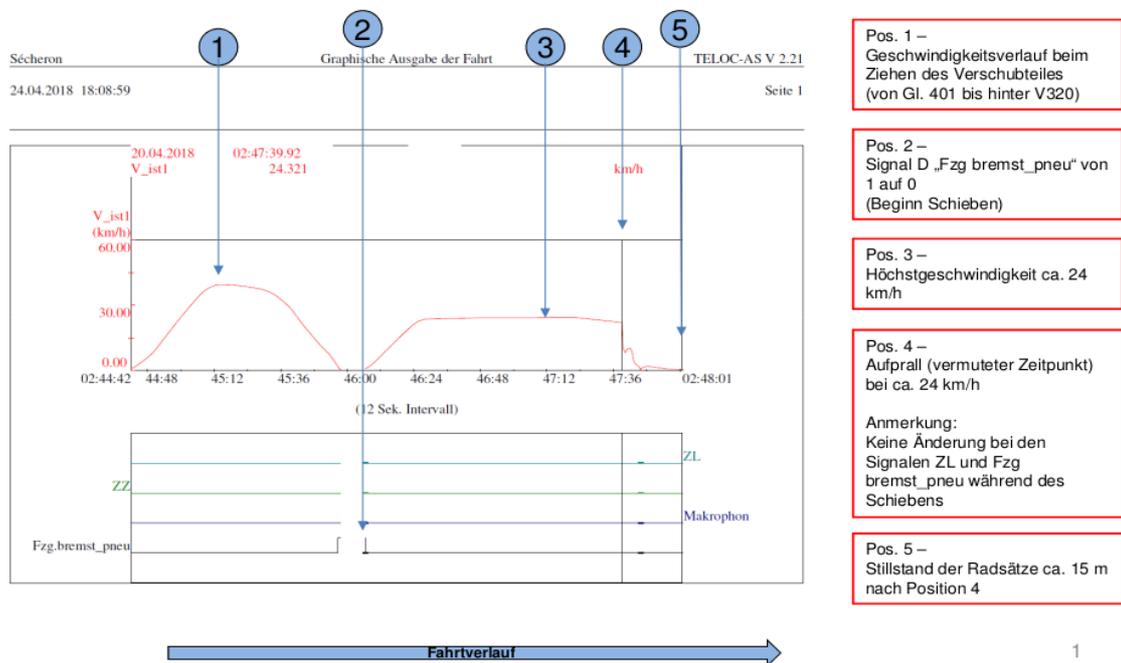
Abbildung 10 zeigt, dass die geschobene Wagengruppe bis zur Kollision mit annähernd unveränderter Geschwindigkeit von ca. 24 km/h unterwegs war.

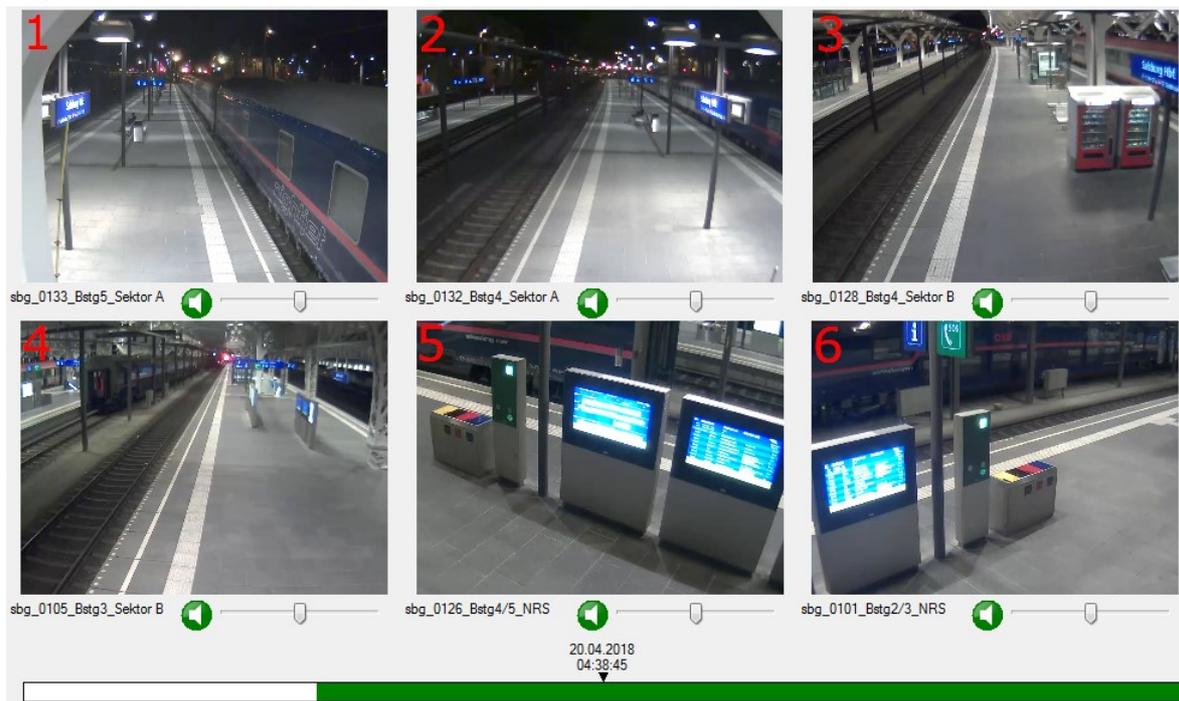
Abbildung 12: Situation um 04:38:45 Uhr

1. Der zu verschiebende Vershubteil (Kurswagen aus Venedig) steht auf dem Bahnhofsgleis 401/501 und wird in wenigen Sekunden die Vershubfahrt Richtung Wendevershubsignal „V 320“ beginnen.
2. Hier ist der nicht besetzte Abschnitt von Bahnhofsgleis 402 zu erkennen. Rechts stehen die Kurswagen aus Venedig.
3. Blick auf das Bahnhofsgleis 402/502.
4. Links in Bild 4 ist die stehende Wagengruppe (Kurswagen aus Zürich) zu erkennen.
5. Diese Kamera ist so positioniert, dass die spätere Kollisionstelle zu sehen ist. An diesem Wagen 8 der stehenden Wagengruppe hätten die zu verschiebenden Wagen angekuppelt werden sollen.
6. Aus dieser Perspektive ist ebenfalls der Wagen 8 zu sehen.

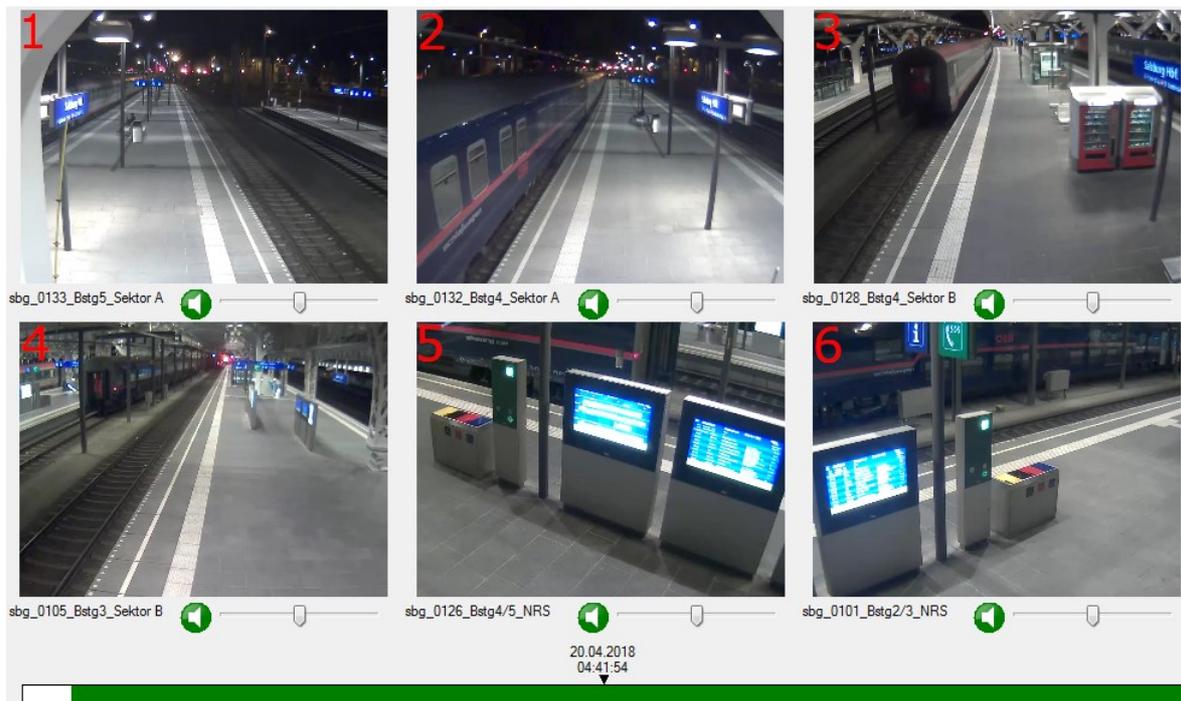
Abbildung 13: Situation um 04:41:54 Uhr

1. Der geschobene Vershubteil (Kurswagen aus Venedig) hat das Bahnhofsgleis 401/501 verlassen und ist links bei der Einfahrt auf Bahnhofsgleis 402/502 zu sehen.
2. Links ist der Vershubteil bereits in Richtung der stehenden Wagengruppe auf Bahnhofsgleis 402/502 unterwegs.
3. Der Vershubteil nähert sich weiter an die stehende Wagengruppe an (sechs Sekunden bis zur Kollision).
4. Situation unverändert im Vergleich zu Abbildung 12
5. Situation unverändert im Vergleich zu Abbildung 12
6. Situation unverändert im Vergleich zu Abbildung 12

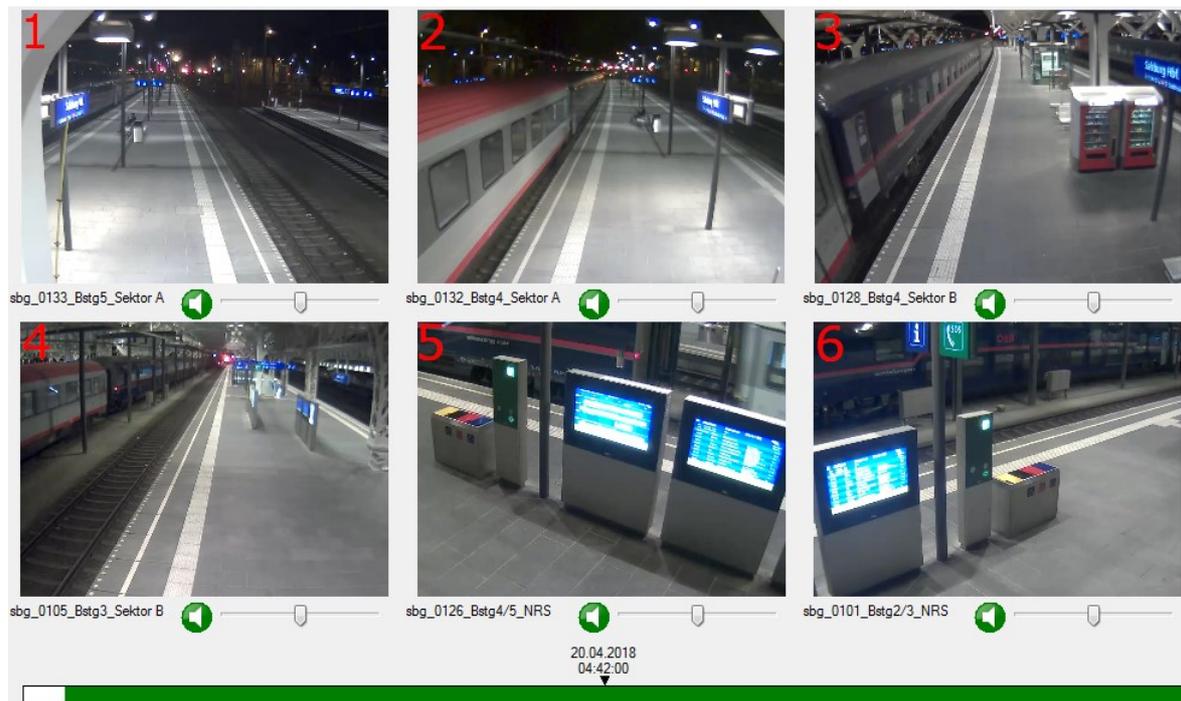
Abbildung 14: Situation um 04:42:00 Uhr

1. Situation unverändert im Vergleich zu Abbildung 13.
 2. Situation unverändert im Vergleich zu Abbildung 13.
 3. Situation unverändert im Vergleich zu Abbildung 13.
 4. Der 7. Wagen (rot-weiß) der zu verschiebenden Wagengruppe befindet sich unmittelbar vor dem 8. Wagen (blau) der stehenden Wagengruppe.
 5. Die beiden Wagen sind nur noch ca. 1 Meter voneinander entfernt. Noch in derselben Sekunde kommt es zur Kollision. Rechts ist der herannahende Vershubteil zu sehen.
- Situation unverändert im Vergleich zu

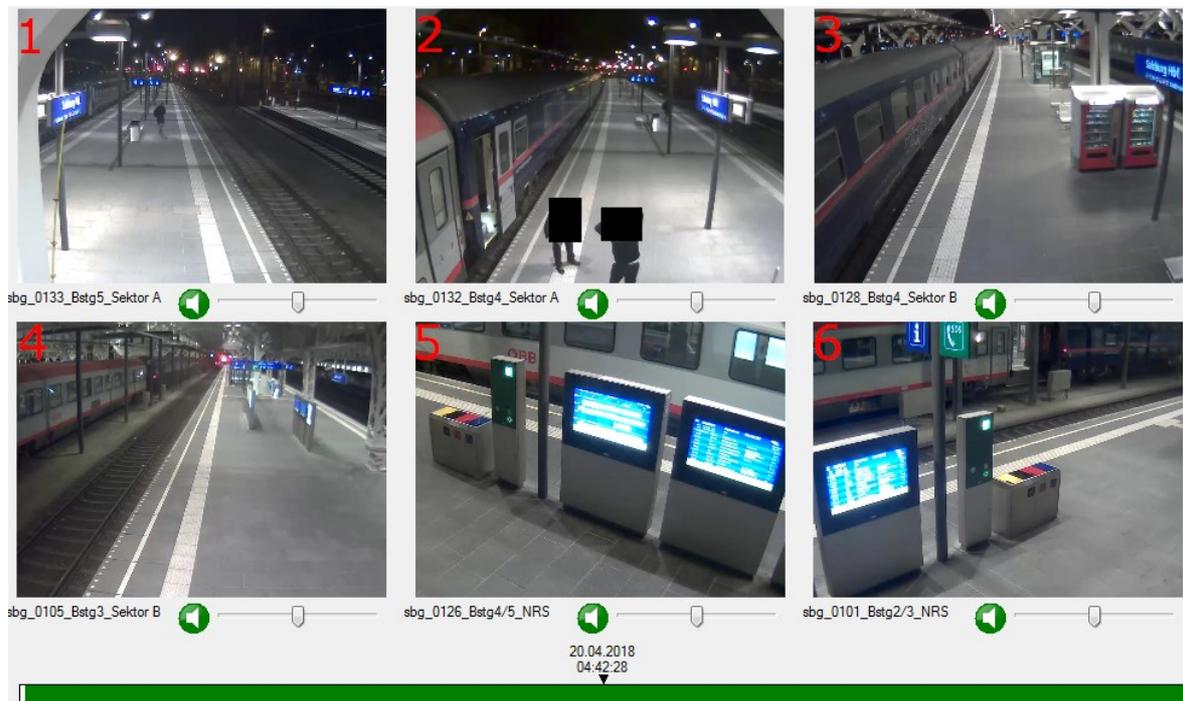
Abbildung 15: Situation um 04:42:28 Uhr

1. Endposition des geschobenen Vershubteils.
2. Endposition des geschobenen Vershubteils.
3. Endposition des geschobenen Vershubteils.
4. Endposition des geschobenen Vershubteils. Es ist zu erkennen, dass die stehende Wagengruppe durch die Kollision weitergeschoben wurde.
5. Im Vergleich mit Abbildung 14 ist statt Wagen 8 der stehenden Wagengruppe nur noch Wagen 7 des geschobenen Vershubteils zu erkennen.
6. Hier ist die Endposition beider Wagengruppen mit einem Abstand von ca. 2-3 m zu sehen. Dieser Abstand entstand, da sich der geschobene Vershubteil im Anschluss der Kollision zurückbewegt hat.
