Bundesanstalt für Verkehr Unfalluntersuchung Fachbereich Schiene Untersuchungsbericht

Geschäftszahl:	BMVIT-795.002-II/VSB/2006
Vorfall:	Entgleisung Zug 6704
Ort des Vorfalles:	Österreichische Bundesbahnen - Strecke 151, im Bahnhof St. Aegyd am Neuwalde
Datum des Vorfalles:	03. Jänner 2006

Entgleisung Zug 6704 im Bahnhof St. Aegydt am Neuwalde am 03. Jänner 2006

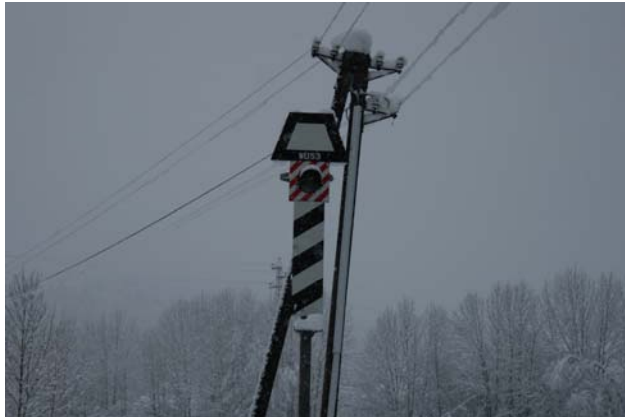
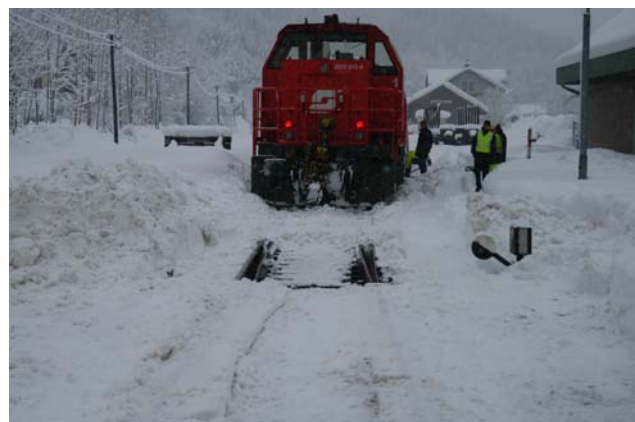
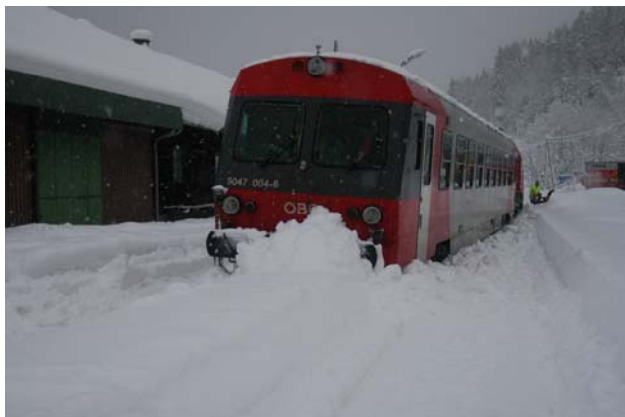
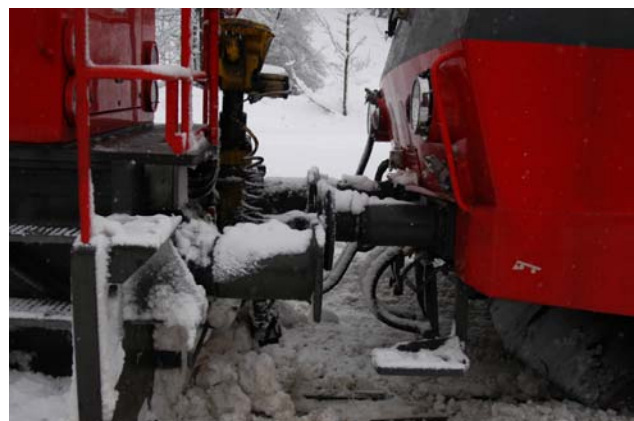
Bilddokumentation

Der VT 5047.004 und das Nachschiebe-Tfz 2070.012 entgleisten mit allen Achsen.

- Fahrzeuge:
Der VT 5047.004 sowie das Nachschiebe-Tfz 2070.012 wurden leicht beschädigt.
- Fahrweg:
Die Weiche 53 wurde zum Teil schwer beschädigt.

Z 6704 wurde im Bf Freiland wegen hoher Schneelage ein Nachschiebetriebfahrzeug beigegeben. Bei der Einfahrt (Annäherung) in den Bf St. Aegydt am Neuwalde wurde das erloschene Weichenüberwachungssignal der Rückfallweiche 53 festgestellt. Aufgrund der hohen Schneelage und zur Verhinderung eines möglichen Steckenbleibens wurde Z 6704 jedoch vor der Weiche 53 nicht angehalten. Beim Befahren der Weiche 53 entgleiste der Zug und kam mit dem Zugende ca. 16 m nach der Weichenspitze zu Stillstand.
