**BEA-TT**

*Rapport d'enquête technique  
sur la collision entre un train  
et deux véhicules routiers  
survenue le 27 octobre 2012  
sur le passage à niveau n° 40  
à Amilly (28)*

*juin 2014*

Affaire n° BEATT-2012-016

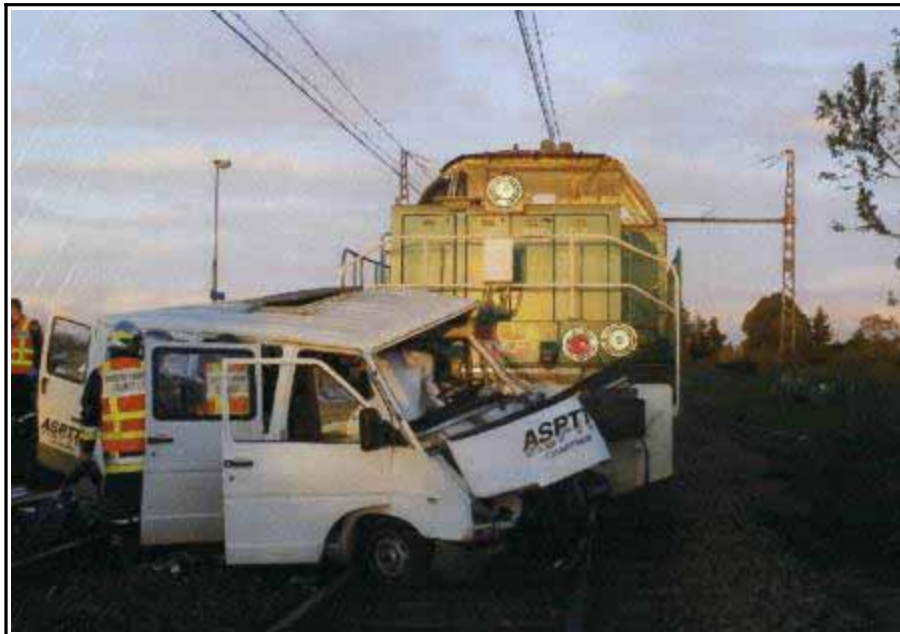
Le conducteur de la voiture, qui était seul à son bord, est grièvement blessé. Le conducteur du minibus décède. Ses quatre passagers sont blessés, deux étant grièvement atteints.

*Figure 1 : Vue du minibus et de l'avant du train*

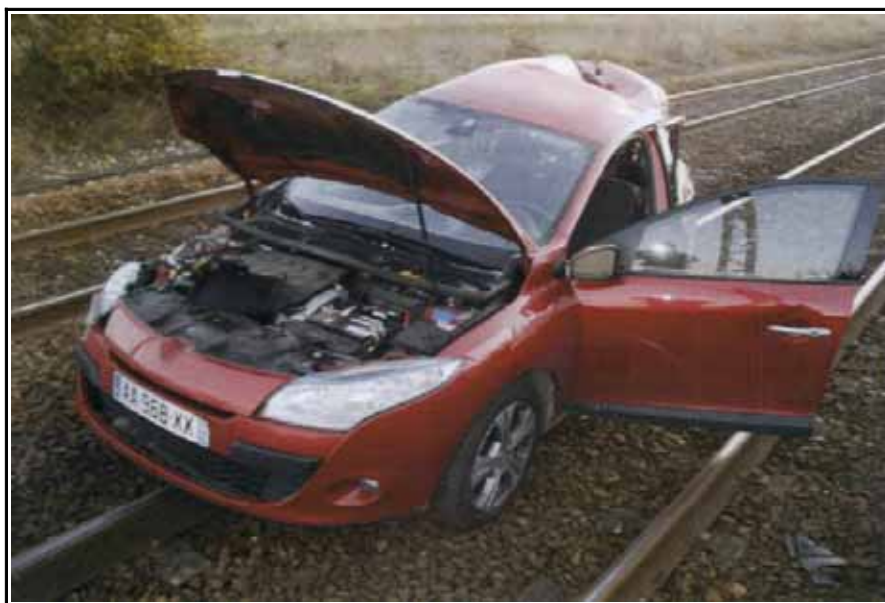
*Figure 2 : Vue de la voiture accidentée*

L'automobile, dont la partie arrière de l'habitacle est détruite, est sur la voie 1, l'avant tourné vers Le Mans. Sa porte arrière-droite a été arrachée et est restée coincée entre le tampon avant-droit de la locomotive de tête et le minibus

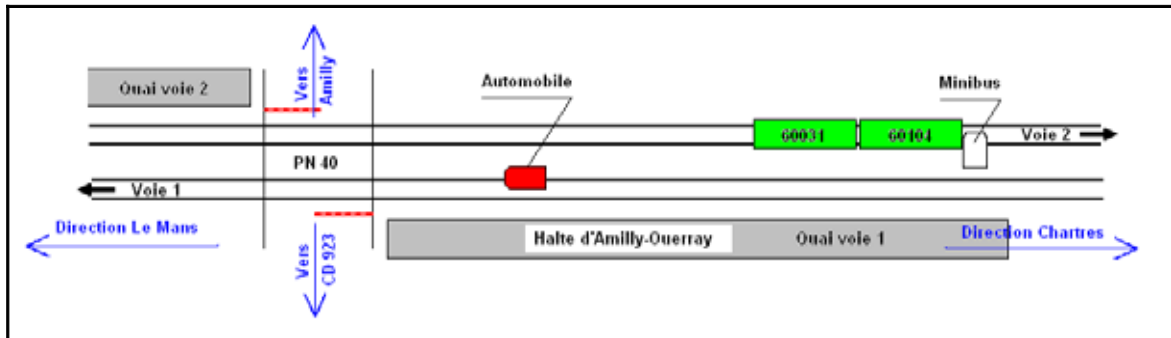
Les barrières du PN sont fermées et ses feux rouges clignotent.

Figure 3 : Positions des véhicules après l'accident

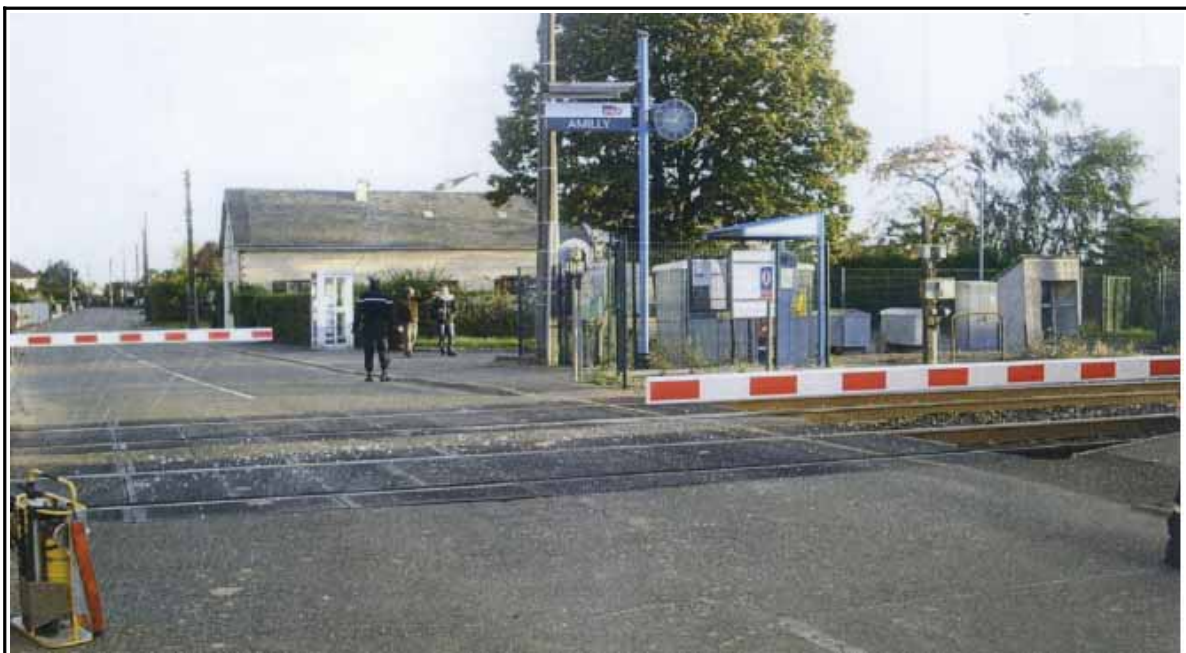
Figure 4 : Vue du passage à niveau lors de l'arrivée des secours

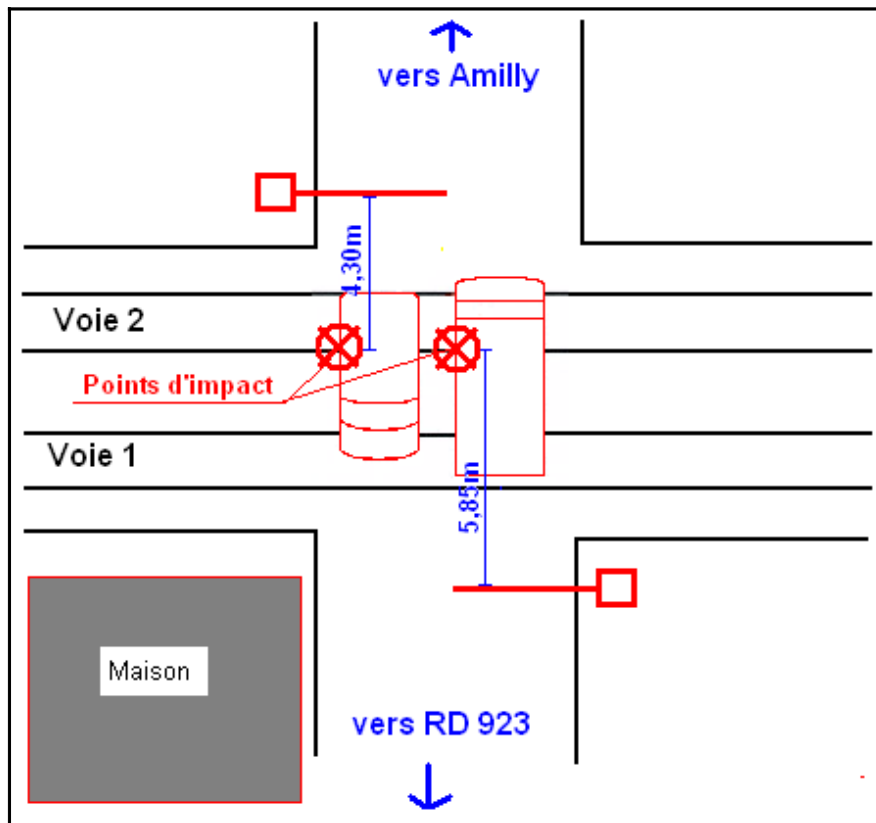
Les relevés effectués immédiatement après l'accident permettent de situer les points d'impact sur les deux véhicules routiers impliqués et partant leur position sur le passage à niveau lors du choc. Sur le schéma ci-après, les silhouettes respectives de ces véhicules sont représentées à la même échelle que les installations du passage à niveau.

Figure 12 : Positions des véhicules routiers lors du choc

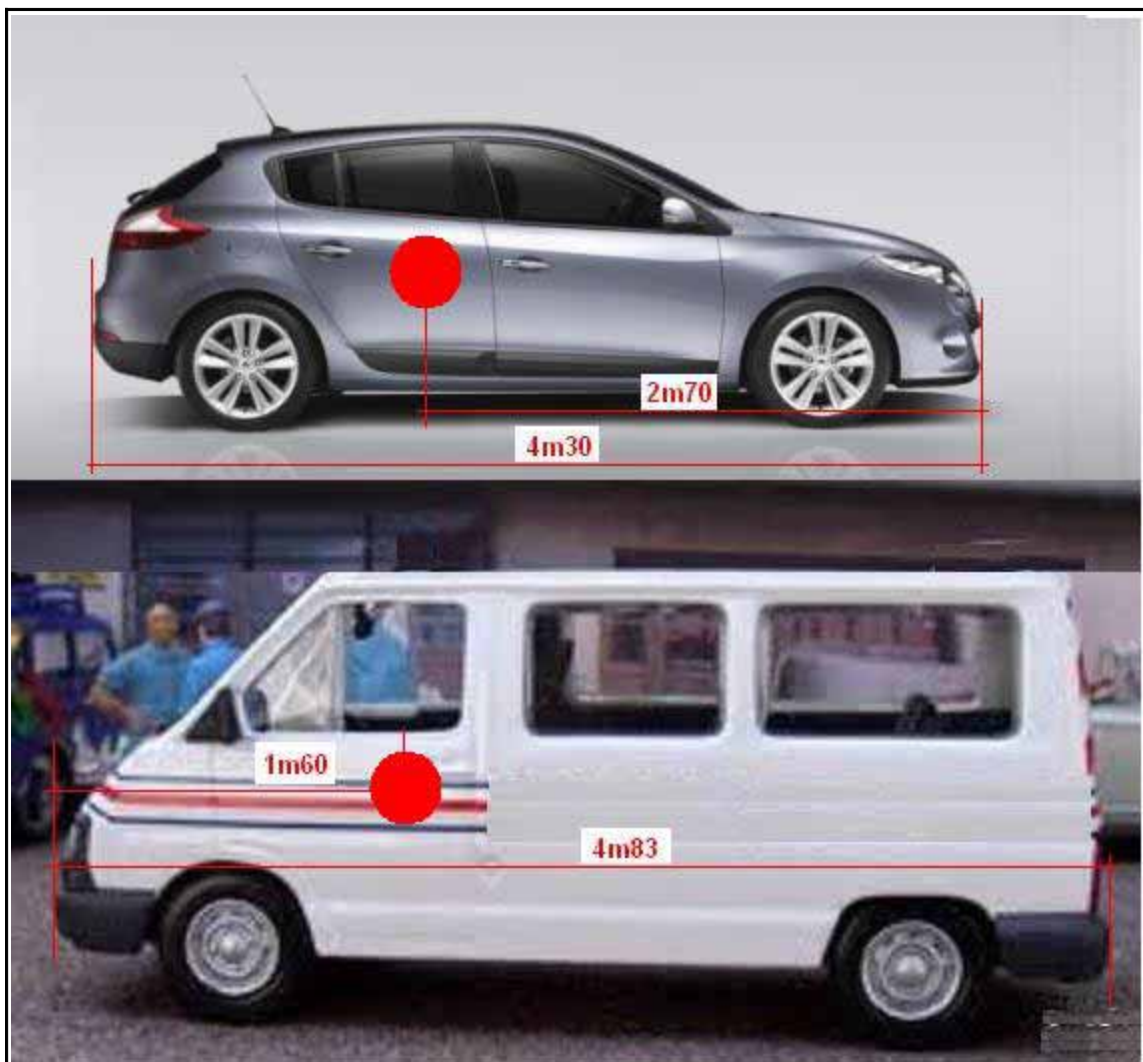
Compte tenu d'une part, des caractéristiques géométriques du passage à niveau concerné apparaissant sur la figure 12 et d'autre part, des positions des points de choc relevés sur la voiture et sur le minibus accidentés telles qu'elles sont précisées sur la figure 13 ci-après, ces deux véhicules ont respectivement parcouru 9 m et 9,45 m entre le moment où ils ont redémarré et celui où ils ont été heurtés par le train, si l'on admet qu'ils s'étaient chacun arrêtés environ 2 m en amont des demi-barrières situées dans leur sens de circulation.

Les temps mis pour parcourir ces distances dépendent des accélérations commandées par les conducteurs de ces véhicules. Dans le cadre d'une conduite « normale », ces temps se situent entre 3 et 5 secondes, départ arrêté.

Figure 13 : Positionnement des points de choc sur les véhicules

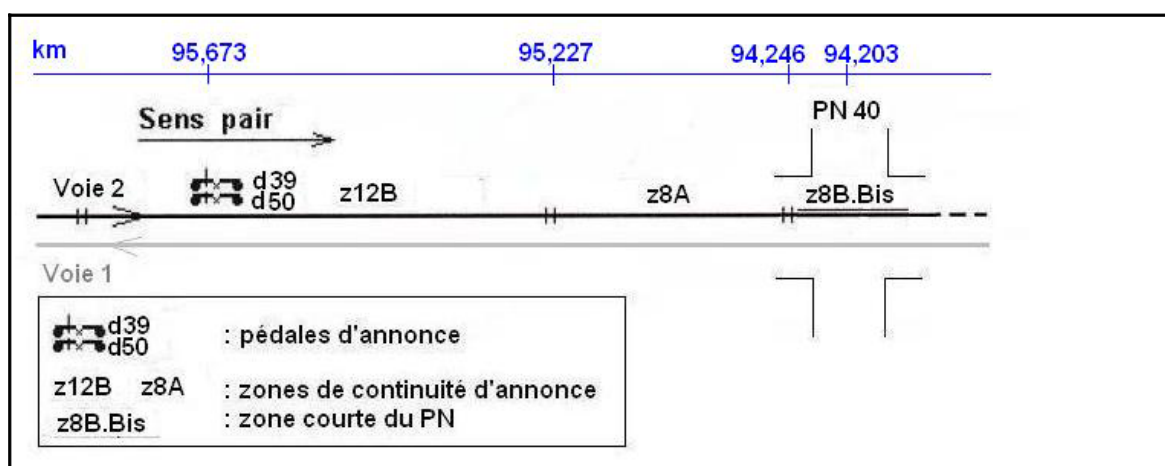
Figure 17 : Plan de l'annonce paire voie 2 du passage à niveau n° 40

Le dispositif d'annonce paire voie 2, qui est directement concerné par l'accident survenu le 27 octobre 2012, est semblable à celui présenté en figure 15 avec :

- un déclenchement assuré par deux pédales, d39 et d50, de type électronique qui sont situées au km 95,673 ;
- une continuité d'annonce réalisée par deux circuits de voie de type UM 71 CB, l'un correspondant à la zone z12B qui s'étend jusqu'au km 95,227, l'autre concernant la zone z8A comprise entre le km 95,227 et le km 94,246 ;
- une zone courte, à savoir la zone z8B.Bis, qui s'étend du km 94,246 au km 94,150, l'axe du PN étant au km 94,203 ;
- une temporisation de libération (Tp.L) assurée par une minuterie à bilame réglée sur une durée nominale de 60 secondes.

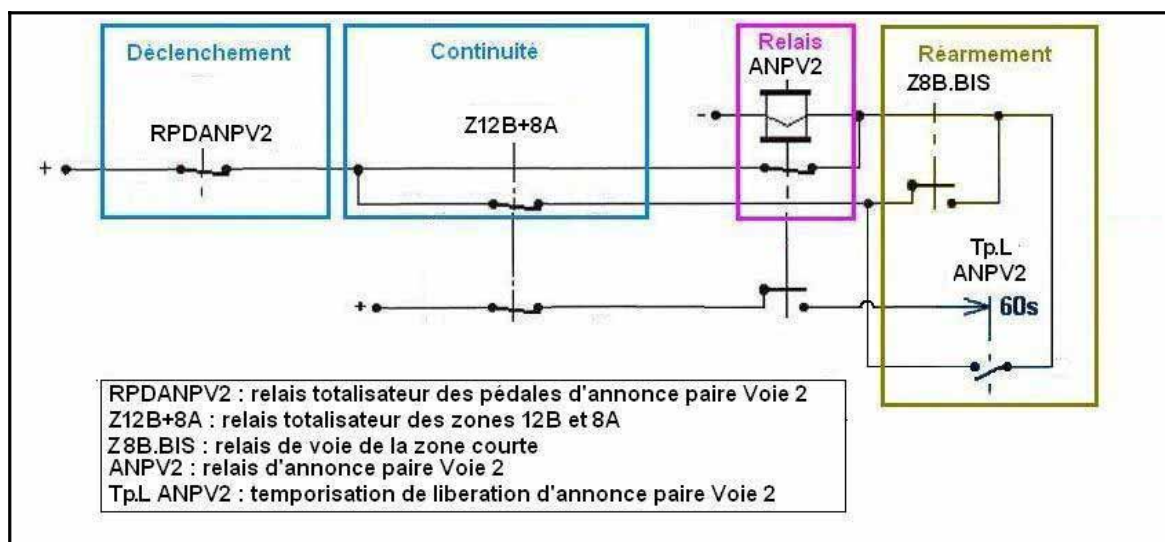
Figure 18 : Schéma de l'annonce paire voie 2 du passage à niveau n° 40

Toutefois, le schéma électrique de ce dispositif est légèrement différent de celui de la figure 15 car les pédales d'annonce d39 et d50 et les zones de continuité z12B et z8A agissent sur le circuit du relais d'annonce An P V2 non pas directement, mais par l'intermédiaire de relais totalisateurs dénommés RPDANPV2 et Z12B+8A.

La vérification du câblage et des borniers n'ayant pas montré de défaut d'isolement, une réalimentation du relais CBr ou du relais CSR est a priori exclue et il peut être considéré, à ce stade, que la réouverture des barrières du passage à niveau n° 40 a été causée par le réarmement prématuré de l'annonce paire de la voie 2.

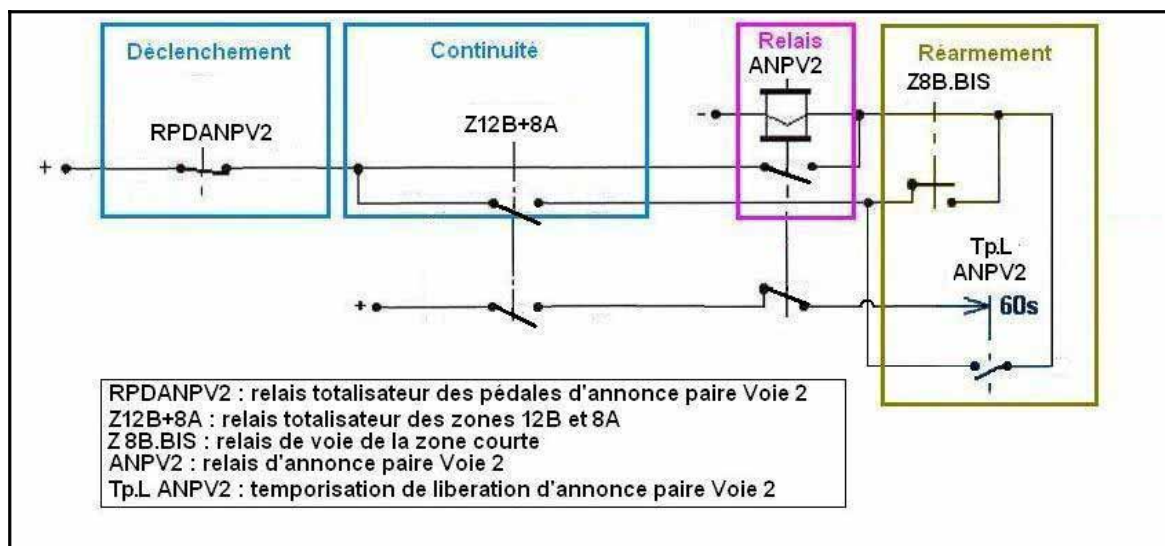
Une fois une annonce déclenchée, et le train concerné se trouvant encore en amont du passage à niveau, le circuit d'annonce paire voie 2 se présente schématiquement ainsi que l'indique la figure 19 ci-après. Le relais An P V2 est bas.

Figure 19 : Annonce déclenchée, train dans la zone d'annonce

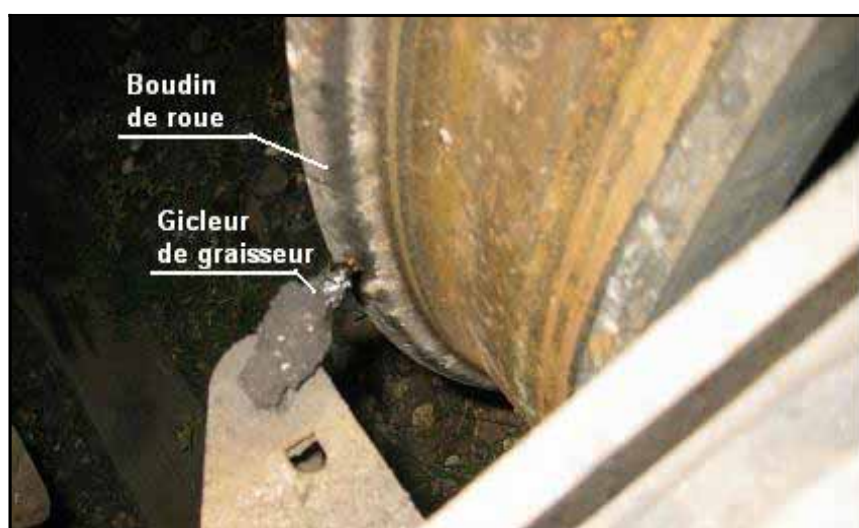
Des graisseurs mal orientés ou dont le débit est excessif peuvent polluer la table de roulement de la roue et augmenter la résistance électrique de son contact avec le rail.

Tous les graisseurs des engins concernés ont été vérifiés. Leur jet était correctement orienté en direction du boudin et leur débit était faible.

*Figure 20 : Vue d'un graisseur de boudin*

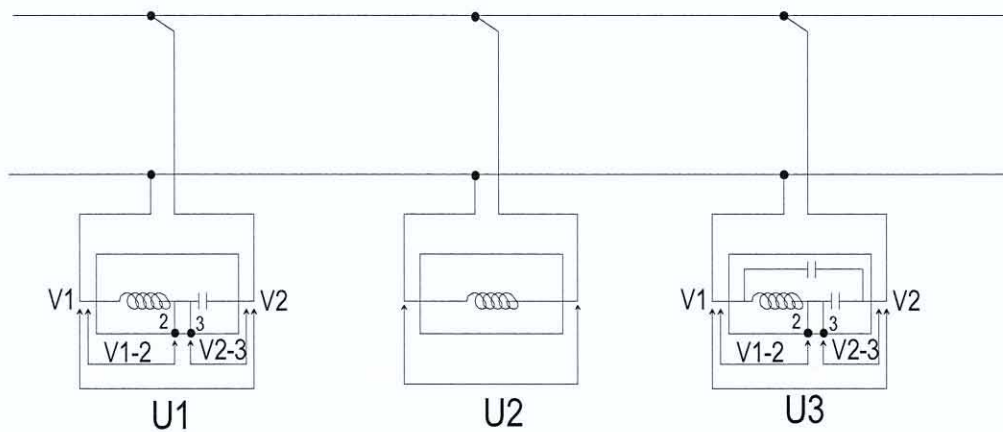
**Annexe 2 - Tensions mesurées dans le JES.**

Le BA assure donc imparfaitement sa fonction court-circuit (cf. ci-après analyse du JES z8B/z8A au §14). Dans l'état actuel du bloc, cette observation est sans impact sur le fonctionnement du Circuit de Voie. En cas de dégradation plus importante du BA, le CdV court est susceptible de chuter intempestivement (état voie occupée), et de remonter (état voie libre) à l'approche d'une circulation, avant de chuter à nouveau lors de l'occupation de la zone par la circulation.

En cas de dégradation plus importante du BA, une chute intempestive (voie occupée en l'absence de circulation) des zones z8B et z8A pourrait être observée.

En cas de dégradation plus importante, la défaillance du BA émission de la zone z8A pourrait provoquer une chute intempestive des zones z8B et z8A.
