## Tutkintaselostus

B1/2011R

# Tavarajunan törmääminen toisen tavarajunan perään Nokian Siurossa 21.2.2011

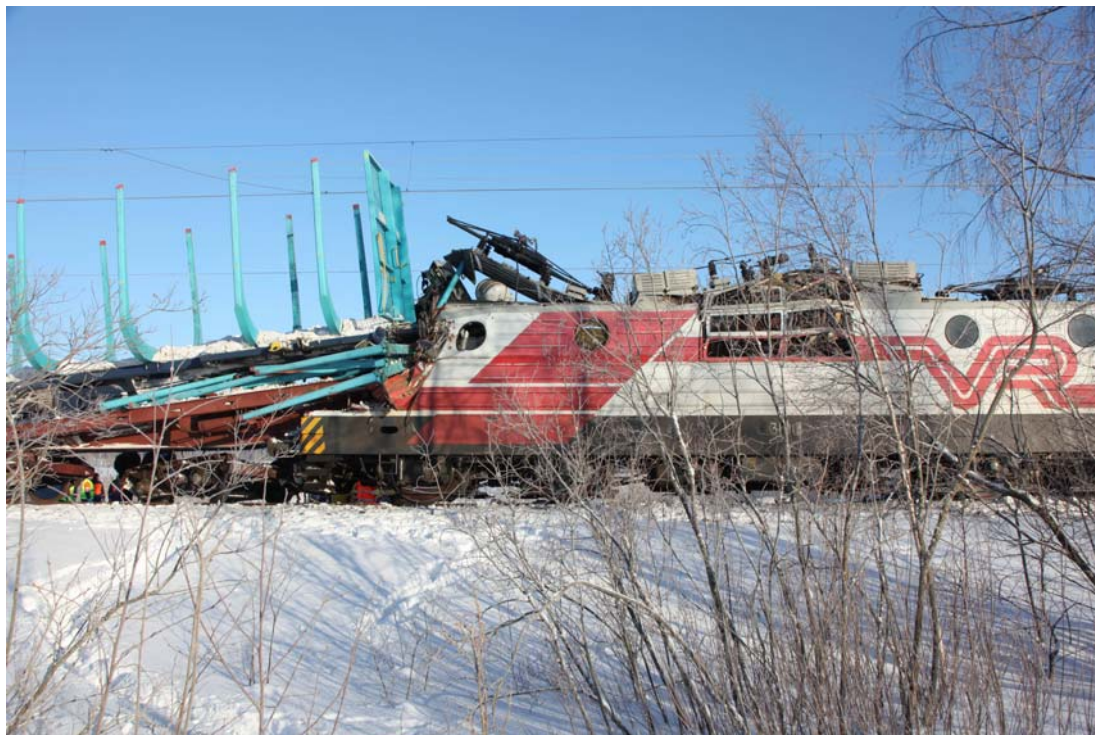
Avustamaan tulleen junan veturi ja yksi tavaravaunu vaurioituivat niin pahoin, että ne jouduttiin romuttamaan. Lisäksi yksi tavaravaunu vaurioitui pahoin, mutta se pystyttiin vielä kunnostamaan.

*Kuva 2. Avustettavan junan viimeinen vaunu työntyi veturin sisään ja toiseksi viimeinen vaunu nousi viimeisen vaunun päälle. (Kuva: Poliisin tekniikka)*

Juna 3811 liikkui rekisteröintilaitteen tietojen päättymisen jälkeen vielä noin 70 metriä. Vaunu työntyi veturiin välittömästi törmäyksen tapahduttua. Vaunu lähti "kiipeämään ylös veturiin", koska törmäys oli junan nopeudesta johtuen voimakas ja toinen juna seisoi paikallaan. Koska tyhjän vaunun puskimet olivat korkeammalla kuin veturin puskimet, tyhjä vaunu lähti nousemaan törmänneen veturin ohjaamoon. Puskinen korkeuseroa ei pystytty vaurioiden vuoksi mittaamaan (ohjeiden mukaan puskinen korkeuksien ero voi olla 100 mm).

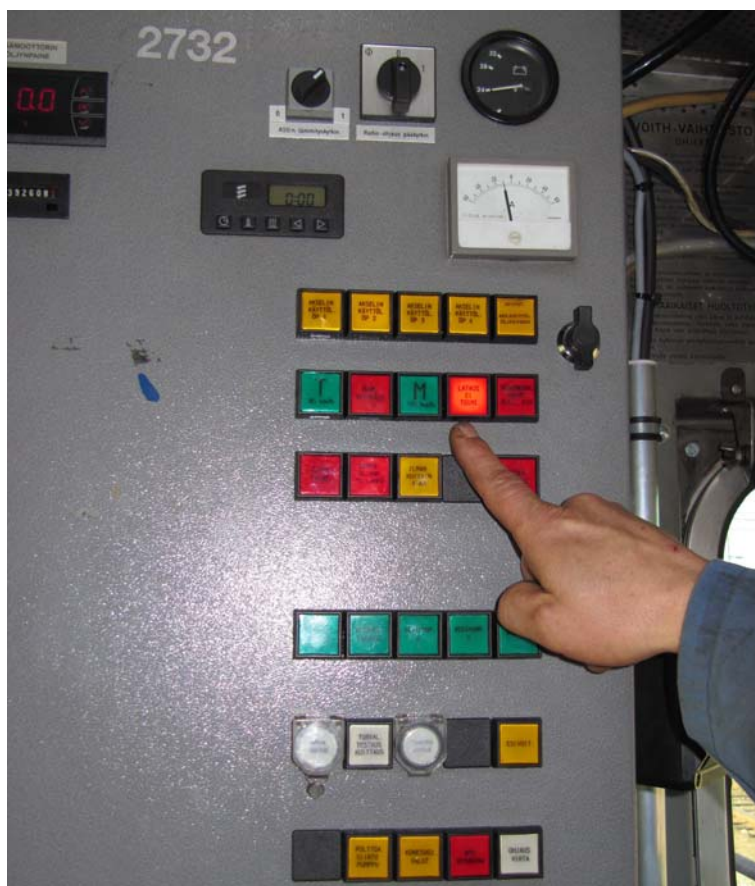
Tutkinnassa selvisi, että junan johtoveturina olleen Dv12-veturin numero 2732 latausjännitteensäädin oli ollut rikki ja se oli todennäköisesti ollut rikki jo junan lähtiessä Tampereelta.

**Kuva 3.** Veturin I-ohjauspöydän vieressä oleva ohjaustaulu, kun laturi ei lataa. Lataus ei toimi -merkkivalo palaa, ampeerimittari osoittaa purkautumista ja jännitemittari näyttää 24 V.

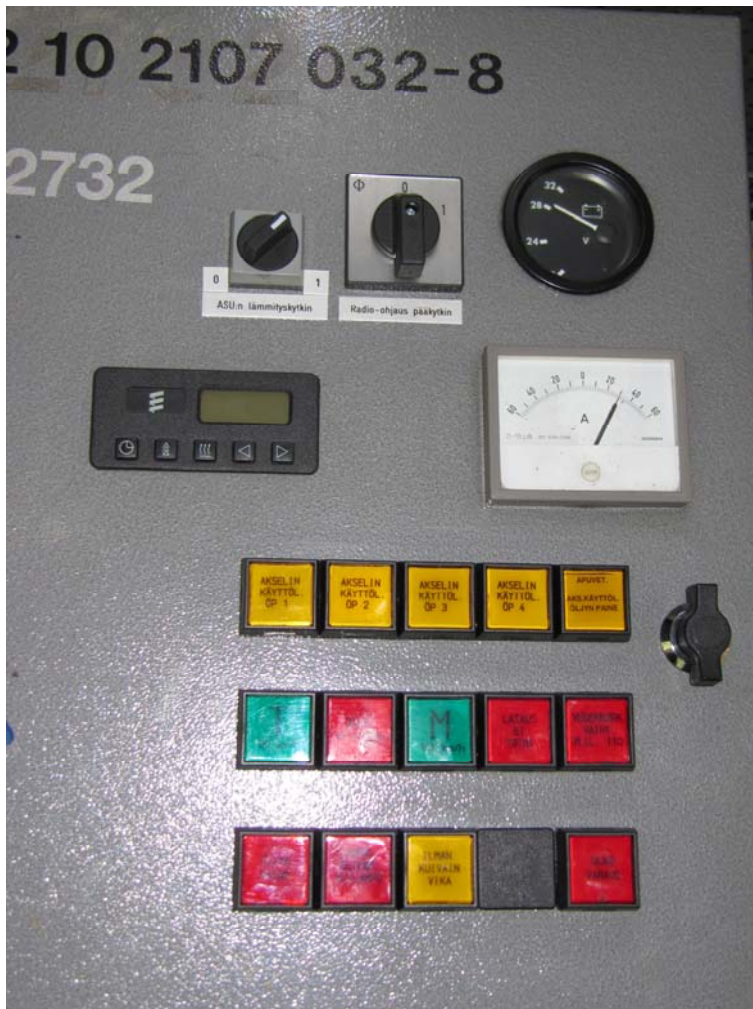
**Kuva 4.** Ohjaustaulu laturin ladatessa. Lataus ei toimi -merkkivalo ei pala, ampeerimittari osoittaa latausta ja jännitemittari näyttää 28 V.

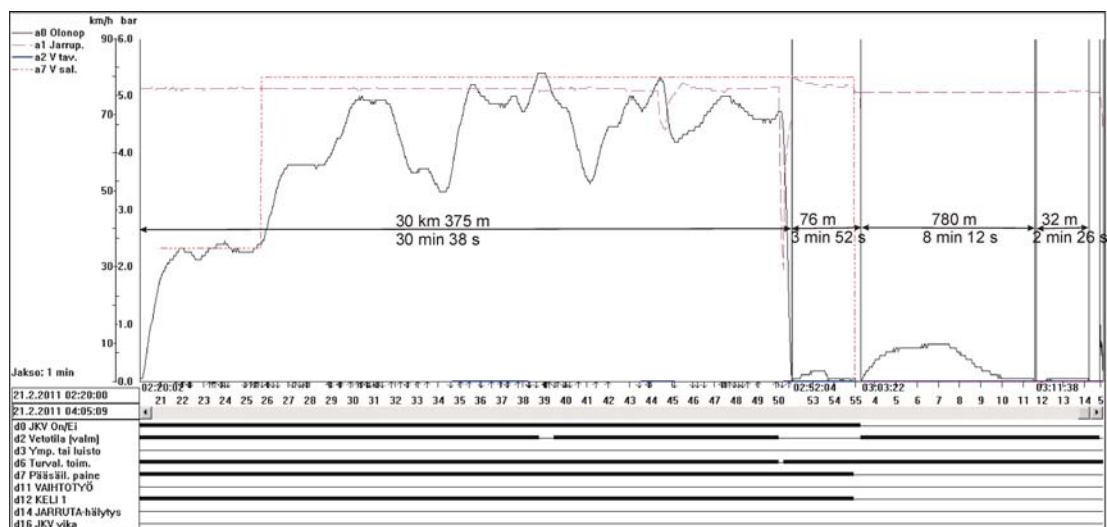
Kuva 6. Junan 3801 veturin kulunrekisteröintilaitteen tallenteiden graafinen esitys ajan funktiona Tampereelta törmäykseen.

Seuraavan kerran juna liikkui kello 4.04.59–4.05.09 21 metrin matkan. Vetotila ei ollut päällä, joten liikkeen aiheutti perään törmännyt juna. Junassa ei ollut junajarru päällä. Kulunrekisteröintilaitteen tietojen ja radassa olevien baliisien paikkatietojen perusteella laskettuna veturin keula oli ennen törmäystä kilometrillä 217+193.

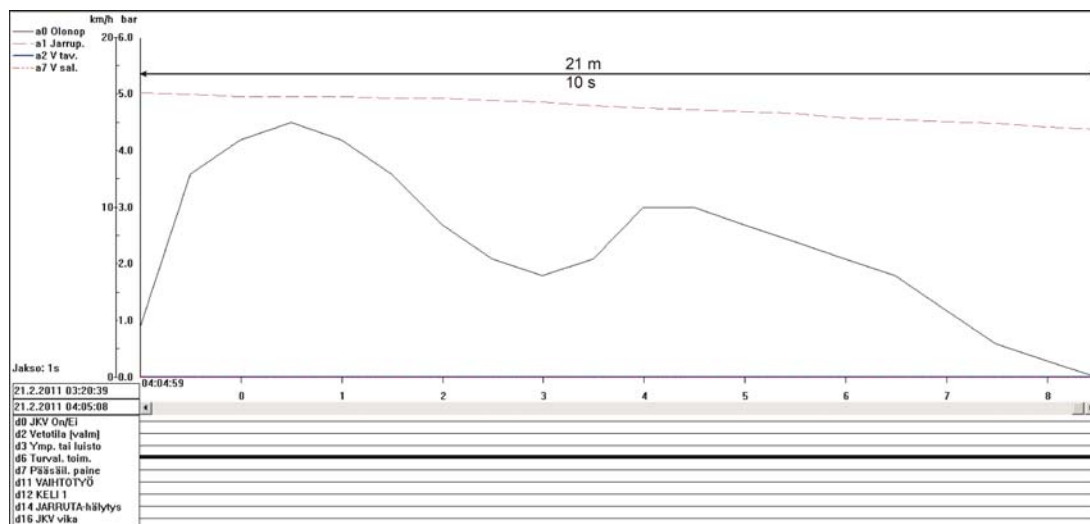
Kuva 7. Junan 3801 veturin kulunrekisteröintilaitteen tallenteiden graafinen esitys ajan funktiona, törmäys.

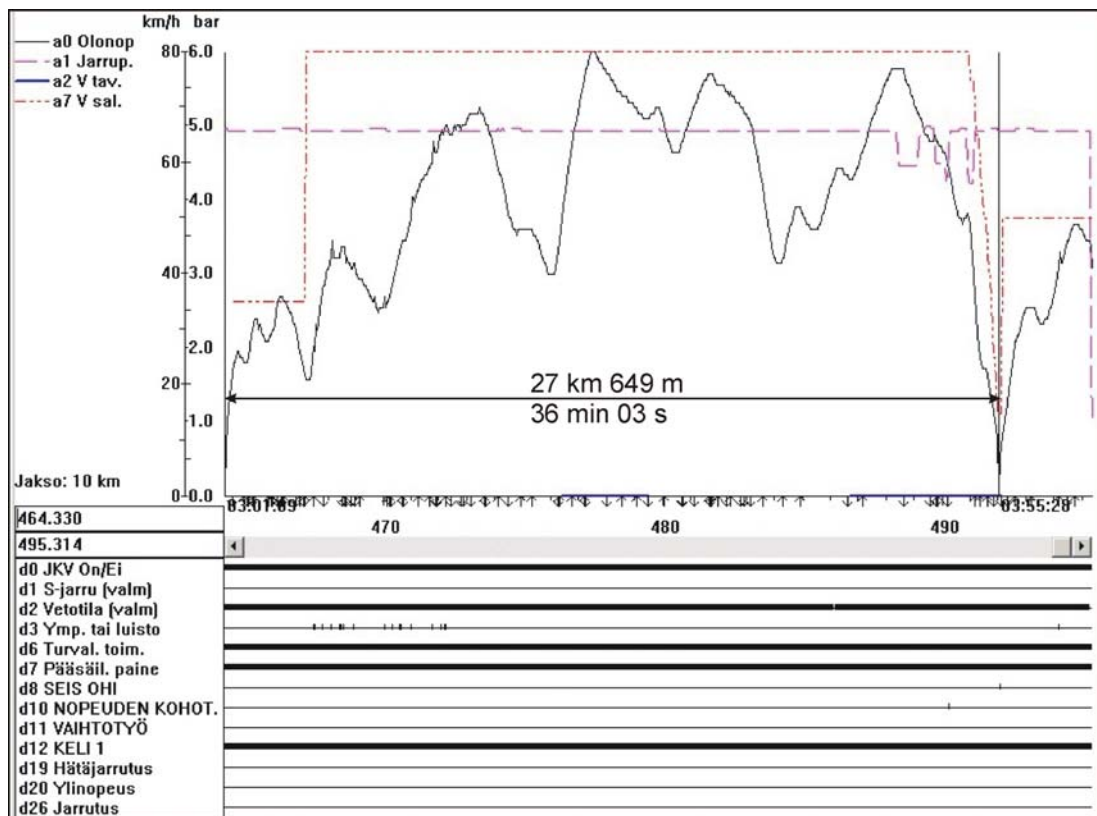
Kuljettuaan 27 kilometriä 649 metriä, maksimissaan nopeudella 80 km/h, juna pysähtyi kello 3.37.12. Matkan aikana oli useita ympärilyöntejä, eli sutimisia kiihdytysten yhteydessä.

Kuva 8. Junan 3811 veturin kulunrekisteröintilaitteen tallenteiden graafinen esitys ajan funktiona Tampereelta törmäykseen.

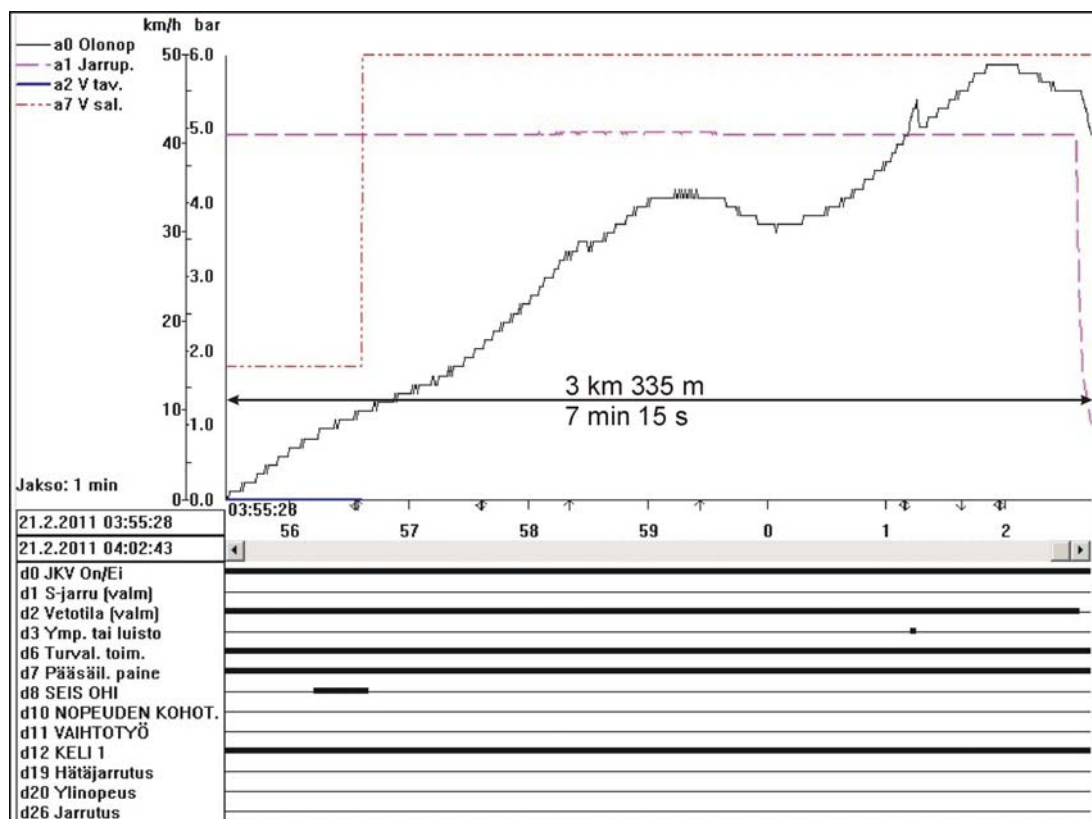
Kello 4.02.43, nopeudessa 41 km/h, loppuu kulunrekisteröintilaitteen tulostus. Juna oli tällöin kulkenut 3 km 335 m (7 min 15 s) Siurosta lähdön jälkeen. Tulostuksen loppuessa veturin keula oli kulunrekisteröintilaitteen tietojen ja radassa olevien baliisien paikkatietojen perusteella laskettuna kilometrillä 216+877.

Kuva 9. Junan 3811 veturin kulunrekisteröintilaitteen tallenteiden graafinen esitys ajan funktiona Siurosta törmäykseen.
