Tutkintaselostus

B5/2009R

Tavarajunan kymmenen vaunun suistuminen Toijalassa 16.6.2009

Onnettomuustutkintakeskus
Centralen för undersökning av olyckor
Accident Investigation Board

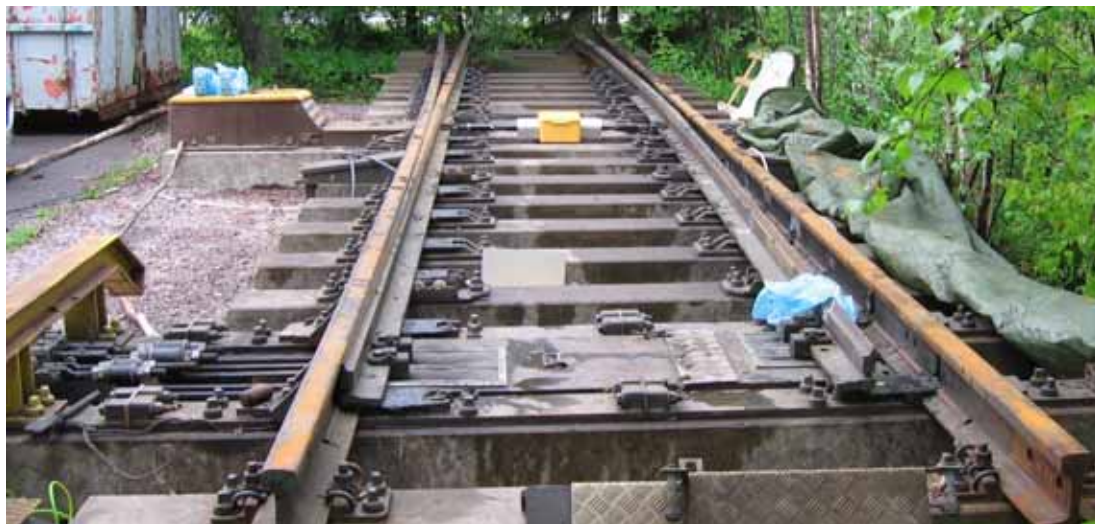
Kuva 14. Vaihte siirrettynä tutkimuspaikalle tarkastuksia ja testauksia varten. Vaihte käännettynä asentoon, jossa se oli junan saapuessa vaihteelle.

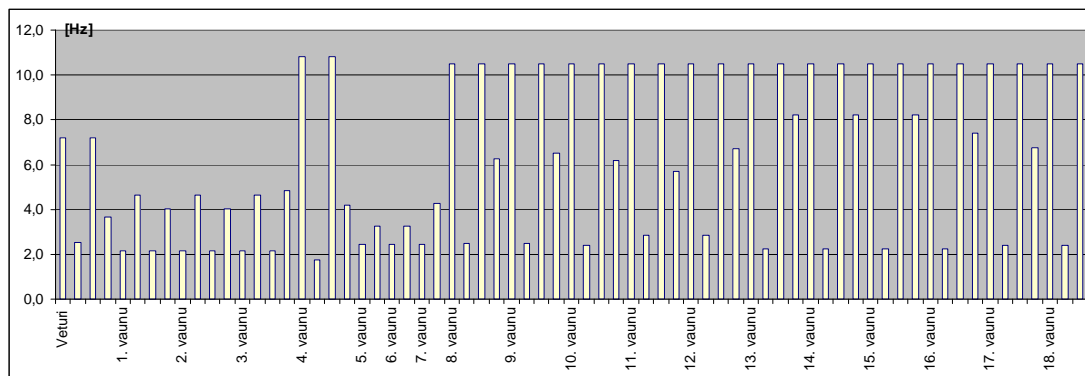
Kuva 16. Onnettomuusjunan pyörien aiheuttamien iskujen taajuus nopeudella 70 km/h.

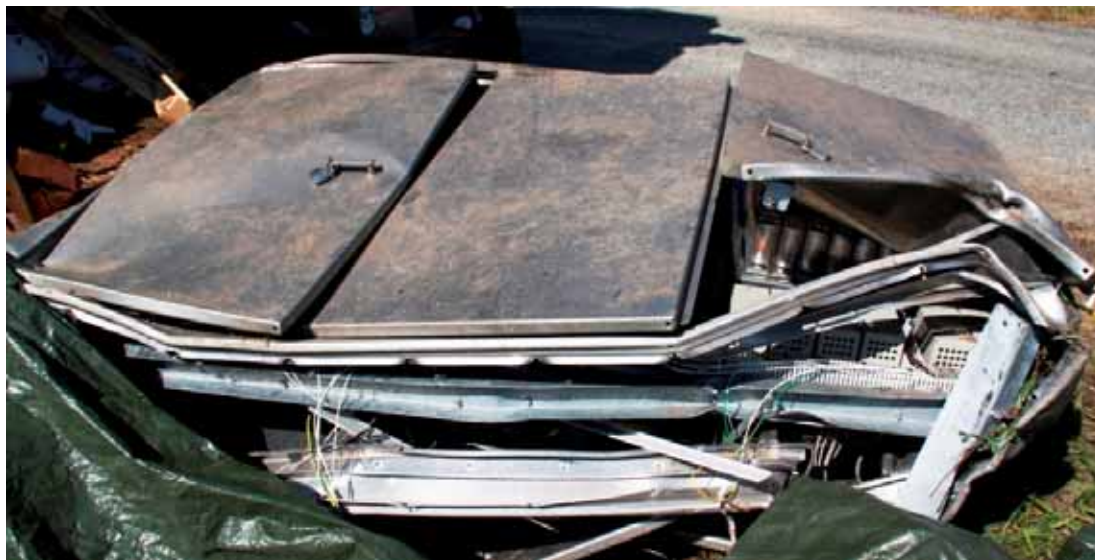
Kuva 19 Tuhoutunut turvalaitekaappi K266.

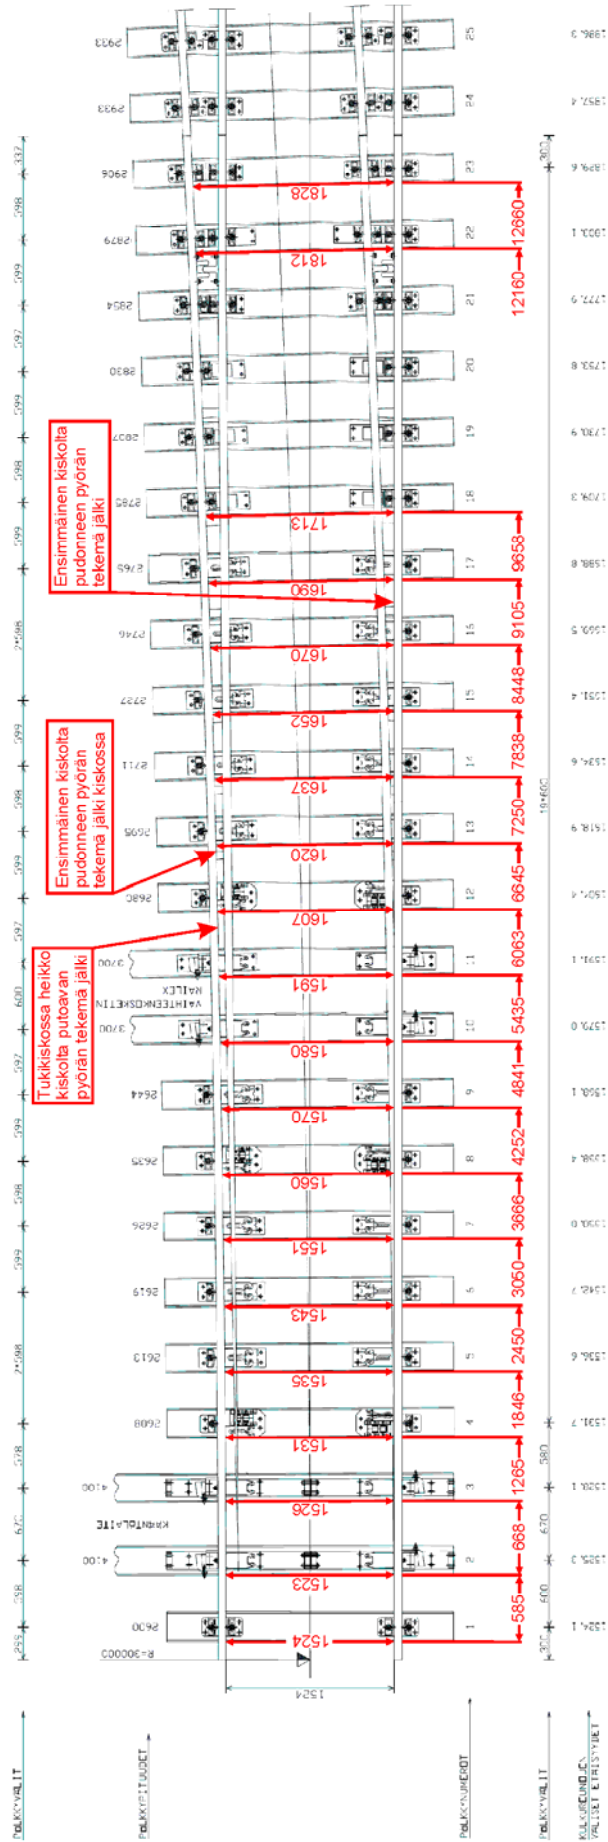
Vaihteen V004 kielisovituksen tukikiskojen välin mittaustulokset sekä ensimmäiset kiskoilta pudonneiden pyörien tekemät jäljet. Havainnot on merkitty punaisella.

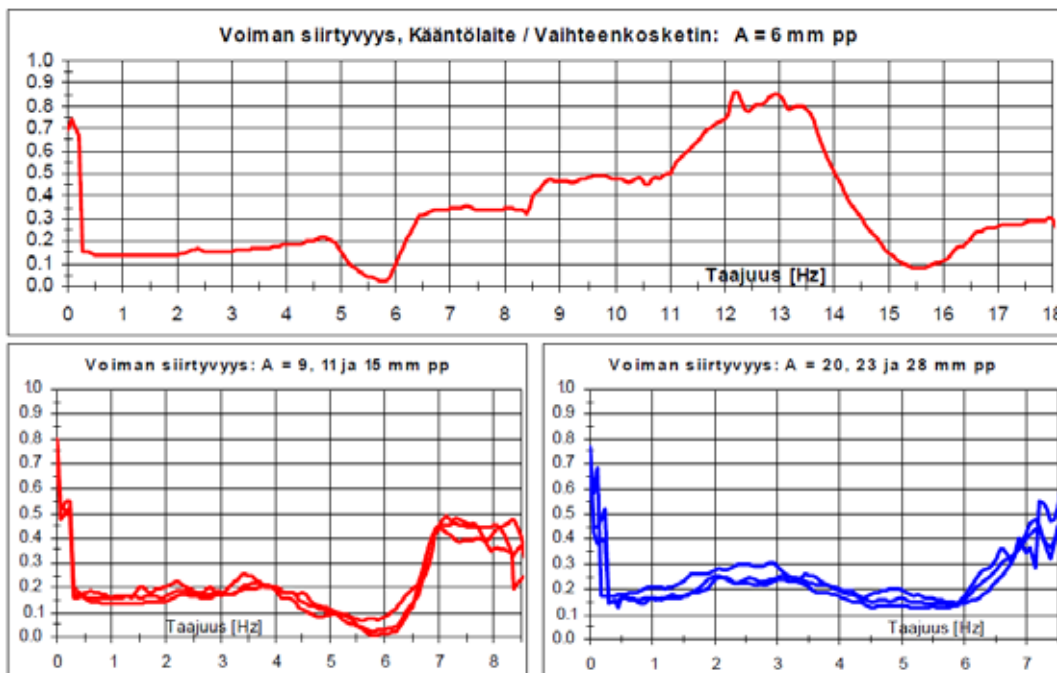
Kuva 4. Voiman siirtyvyys vaihteenkoskettimen kohdalta vaihteenkääntölaitteeseen.

Rakemetta voitaisiin parantaa pienentämällä voiman siirtyvyyttä yli 6 Hz taajuuksilla.

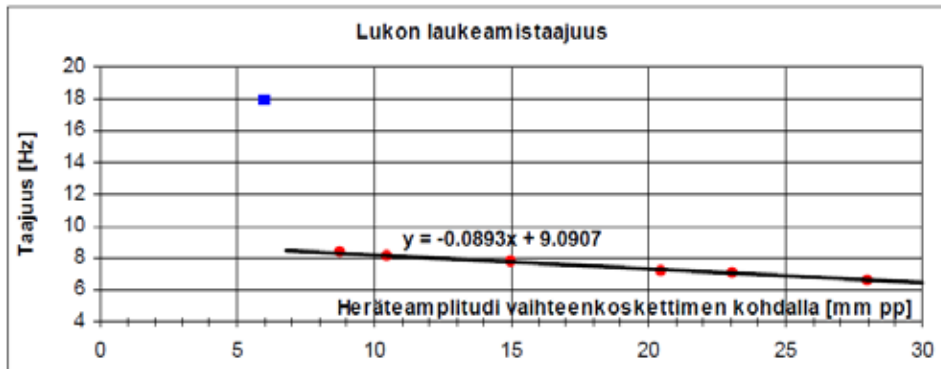
Kuvassa 5 on esitetty taajuus, jolla kääntölaitteen lukko laukesi testeissä, kun vaihteenkoskettimen kohdalla kieltä täristettiin eri värähtelyamplitudeilla (huipusta-huippuun arvoja). Vastaavat aikasarjat ja spektrit on esitetty Liitteissä 1.

Kuva 5. Taajuus, jolla kielen lukko laukesi, kun kieltä herätettiin dynaamisesti Railexin kohdalla.
