## Tutkintaselostus

B9/2009R

# **Kuolemaan johtanut tasoristeysonnettomuus Laukaassa 16.12.2009**

### FATAL LEVEL CROSSING ACCIDENT IN LAUKAA, FINLAND, ON 16 DECEMBER 2009

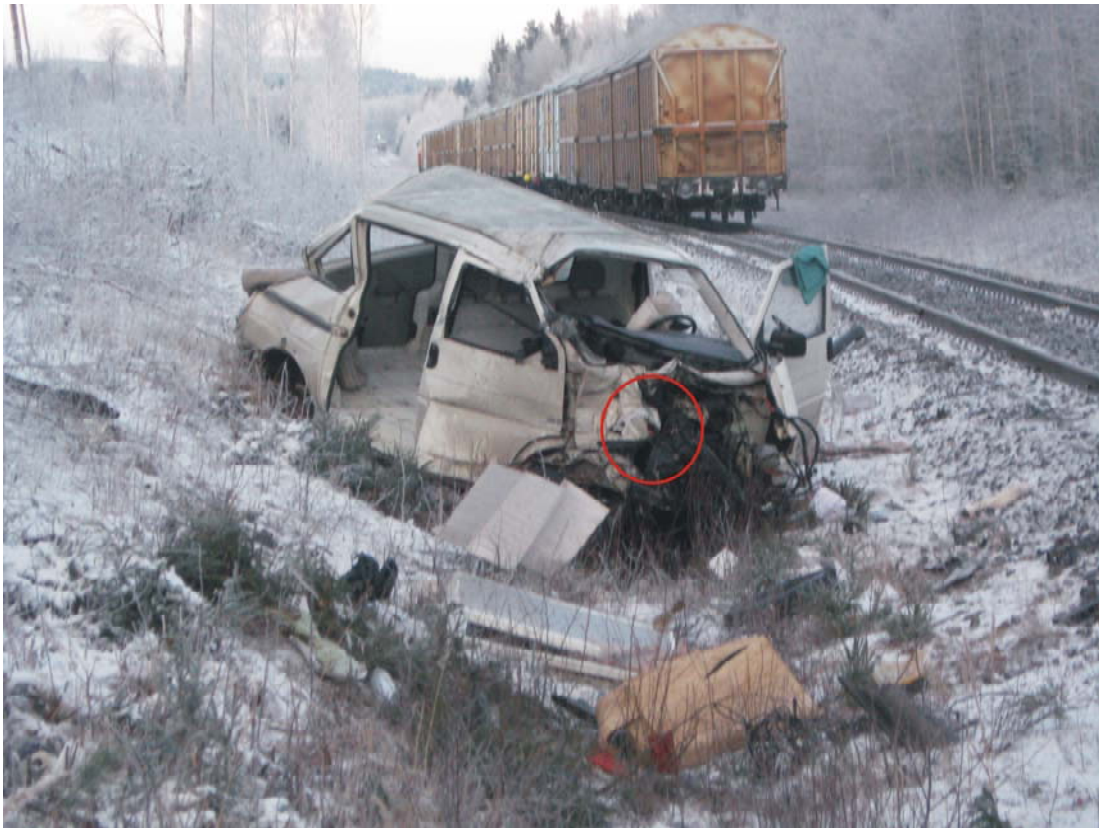
Pakettiauto romuttui onnettomuudessa täysin. Pakettiauton etuosa murskaantui junan törmätessä sen oikeaan etukulmaan. Auton oikea takakulma painui kasaan osuttuaan törmäyksen jälkeen veturin vasempaan kylkeen. Ohjaamon katon ja takaosan painumat syntyivät auton pyöriessä ratapenkereellä. Ohjaamon katto painui sisään oikealta puolelta, muuten ohjaamon sisätila säilytti muotonsa.

*Kuva 2. Pakettiauto sinkoutui ratapenkereelle 20 metrin päähän törmäyskohdasta. Veturin vasemman puskimen osumakohta on merkitty punaisella ympyrällä (kuva Keski-Suomen pelastuslaitos).*

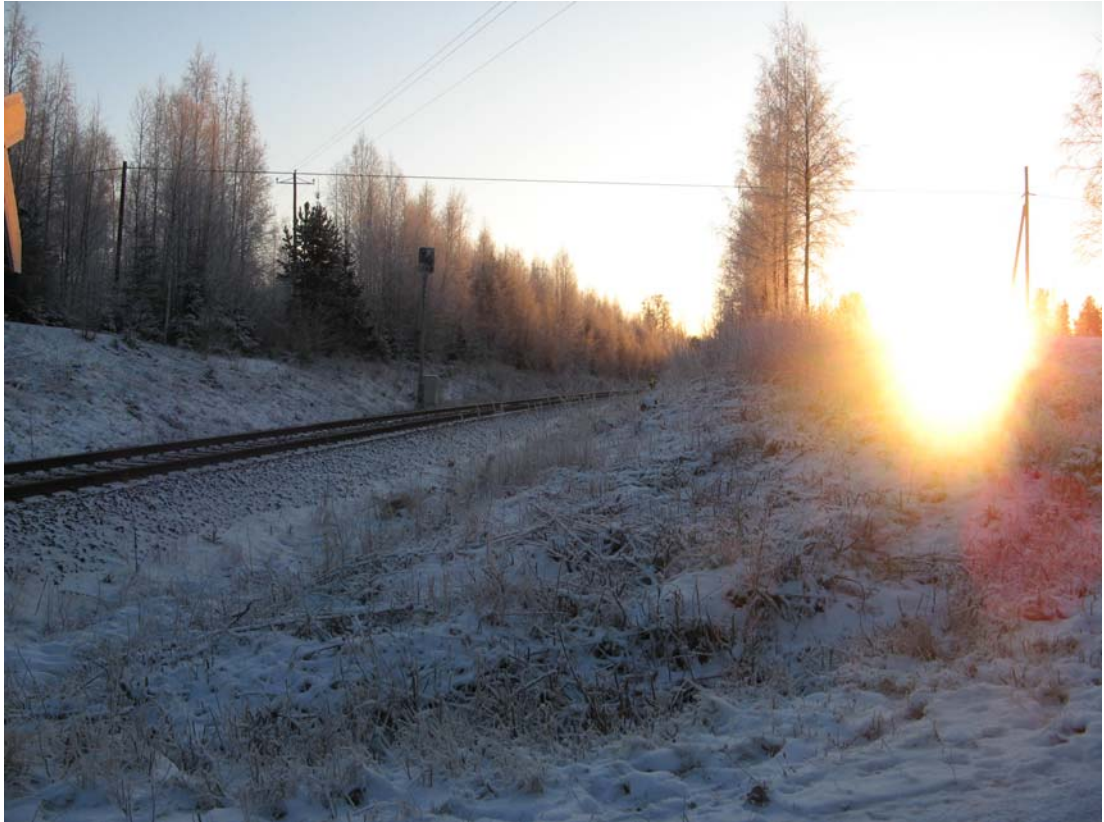
Noin 70 metriä ennen tasoristeystä tie kaartaa loivasti oikealle, eikä tasoristeystä ole näkyvissä. Kankaanpääntien suunnasta tultaessa radan vieressä oleva maavalli rajoittaa huomattavasti näkyvyyttä junan tulosuuntaan, eli oikealle. Kuljettajan on mahdollista havaita tasoristeys ollessaan 30 metrin etäisyydellä Kankaanpääntien ja Lemettilänmäentien risteyksestä. Kääntyessään vasemmalle Lemettilänmäentielle kohti tasoristeystä kuljettaja on väistämisvelvollinen vastakkaisesta suunnasta Kalliomäentieltä tulevien suhteen. Näkymä Kalliomäentien suuntaan on rajoittunut pienehkön mäen takia. Vasemmalle kääntymisen jälkeen tie laskee loivasti kohti tasoristeystä. Tasoristeyksessä on *Yksiraiteisen rautatien tasoristeys*-liikennemerkki.

*Kuva 4. Näkemä pakettiauton tulosuunnasta junan tulosuuntaan 8 metriä ennen kiskoja. Kuva on otettu onnettomuutta seuranneena päivänä samaan kellonaikaan.*
