Tutkintaselostus

B2/2010R

Kuolemaan johtanut tasoristeysonnettomuus Porissa 25.2.2010

FATAL LEVEL CROSSING ACCIDENT IN PORI, FINLAND, ON 25 FEBRUARY 2010

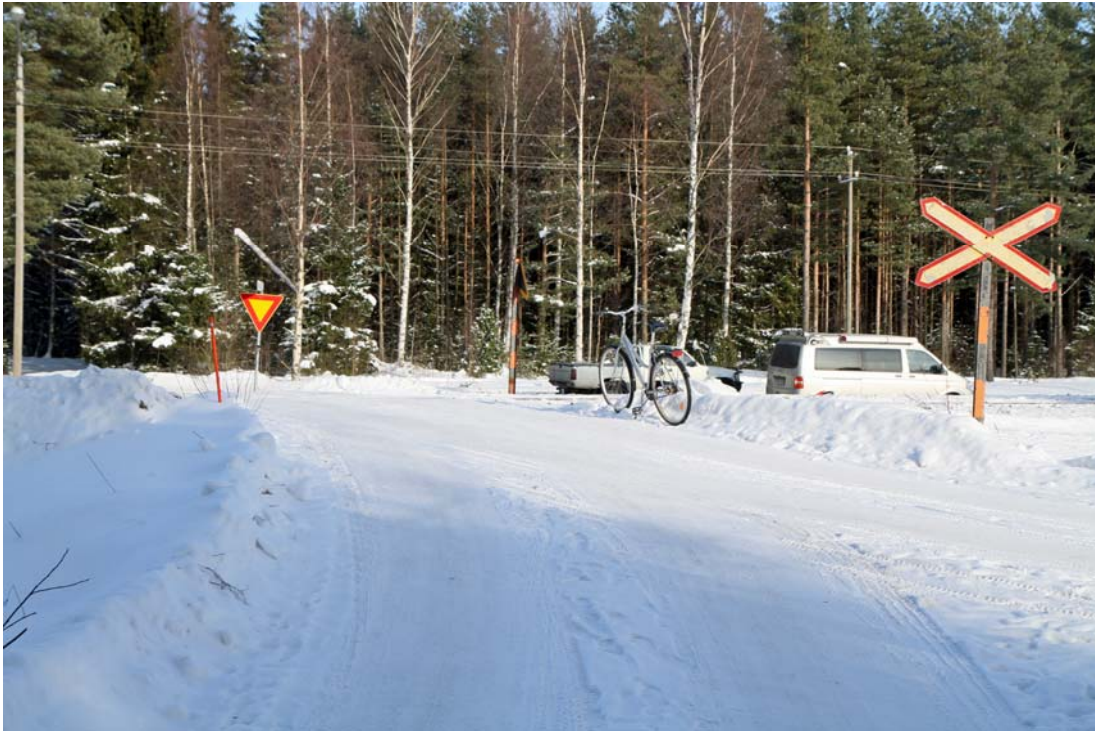
Kuva 3. Tasoristeys kuvattuna auton tulosuunnasta.

Tattaritie on sorapintainen yksityistie. Tien leveys on 3,5 metriä ja tasoristeuksen kohdalla on 80 km/h nopeusrajoitus. Tasoristeys on vartioimaton ja siinä on liikennemerkki *yksiraiteisen rautatien tasoristeys*, mutta ei tasoristeyksestä varoittavia liikennemerkkejä eikä lähestymismerkkejä.

Figure 3. The level crossing from the direction of the approaching passenger car.

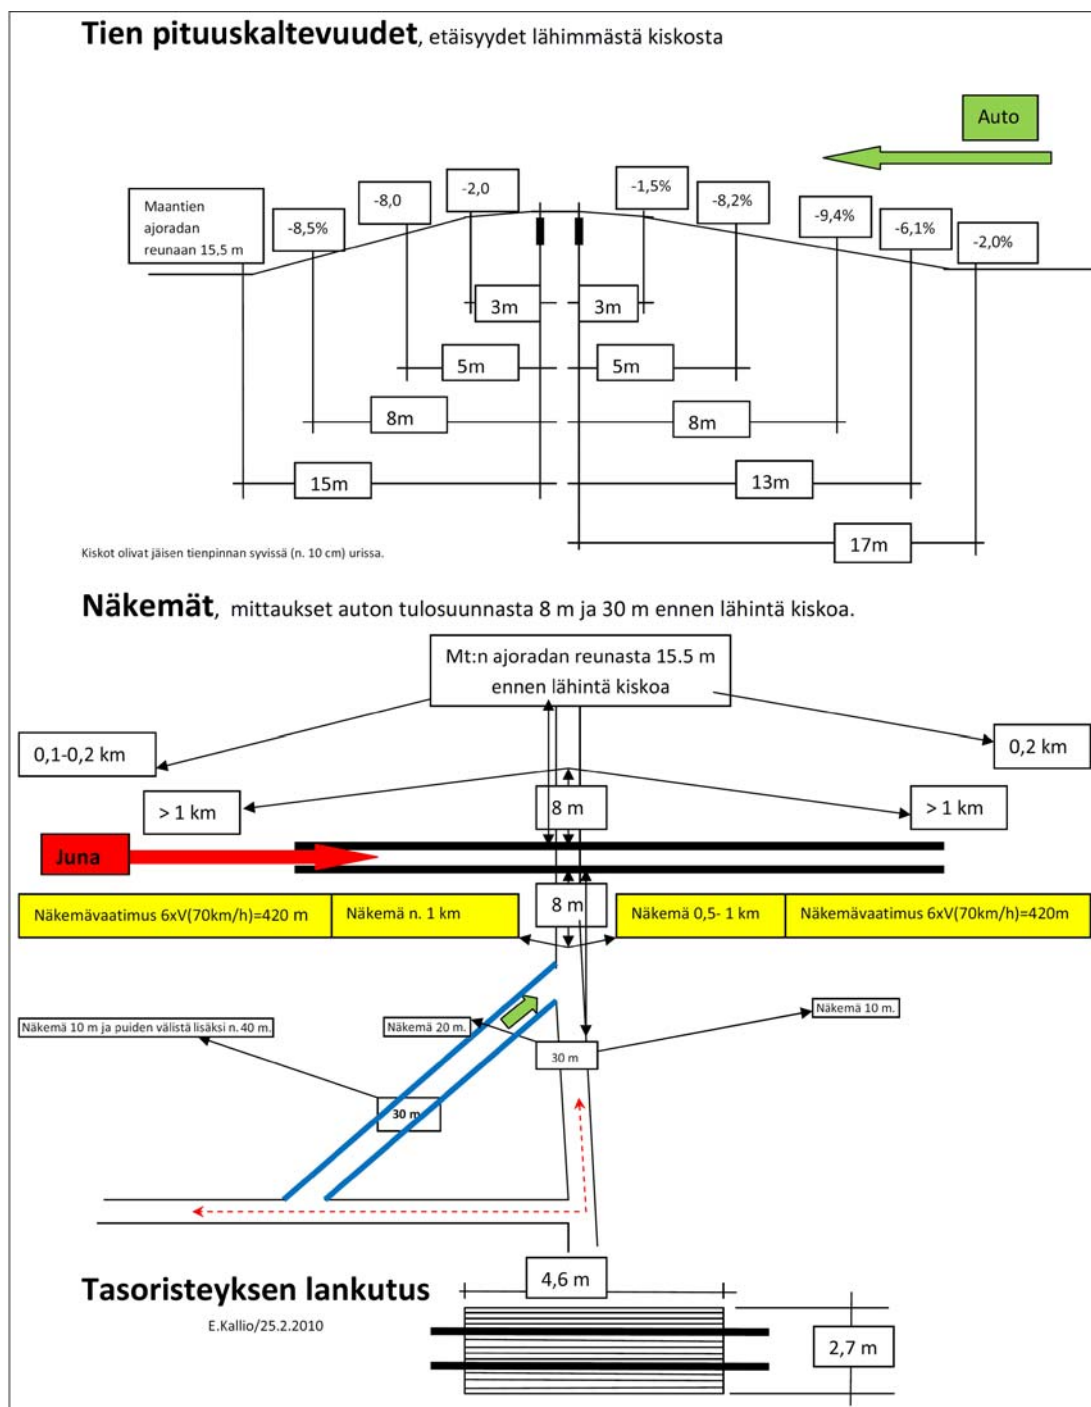
Kuva 4. Piirros näkemistä ja tasoristeyksen geometriasta.

Tasoristeyksessä on 4,6 metriä leveä puulankutus. Tasoristeyksen odotustasanteet puuttuvat ja tie nousee auton tulosuunnassa ennen tasoristeystä 13 metrin matkalla metrin verran. Tie sijaitsee tasaisessa metsäisessä maastossa ja johtaa ainoana tienä omakotialueelle. Auton lähestymissuunnasta peittää näkyvyyden vasemmalle junan tu-

losuuntaan puusto ja oikealle Porin suuntaan pensasaita. Radalle alkaa nähdä vasta 8 metriä ennen kiskoja. Näkemä 8 metriä ennen lähintä kiskoa on vasemmalle junan tulosuuntaan noin 1 kilometri ja oikealle yli puoli kilometriä. Auton tulosuunnasta Uratieltä Tattaritielle vievä oikotie liittyy juuri ennen tasoristeystä Tattaritiehen. Käytännössä ajo-
linjat yhtyvät tasoristeyksessä ja teiden välissä oleva metsä estää näkyvyyden.

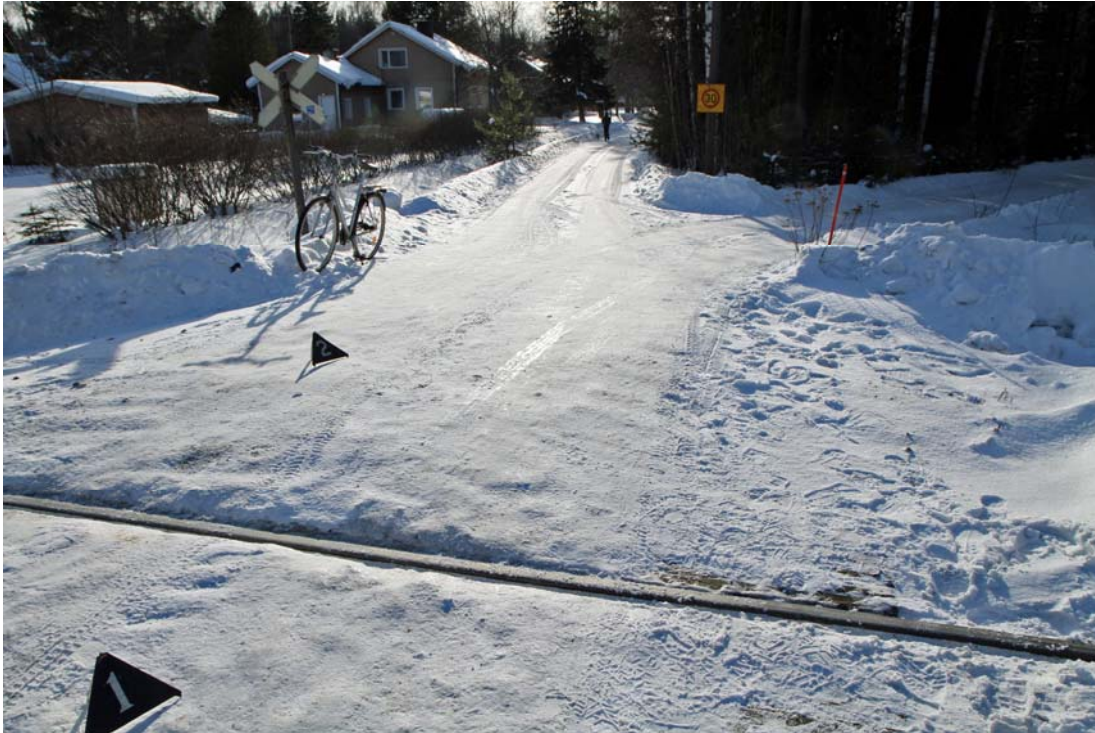
Kuva 5. Näkymä tasoristeyksestä auton tulosuuntaan. Kuvassa näkyy auton renkaan sutimisjälki. (Kuva: Poliisin tekniikka).

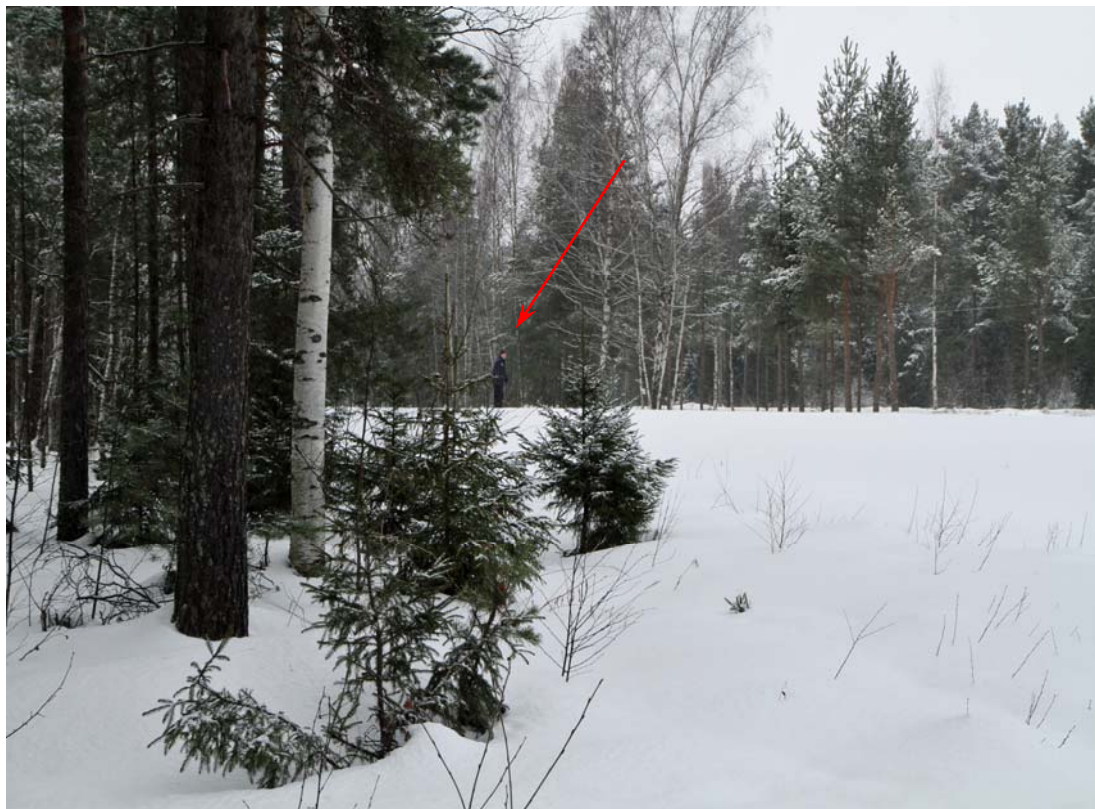
Tasoristeyksen odotustasanteet puuttuvat ja tie nousee ennen tasoristeystä 13 metrin matkalla metrin verran. Tämä aiheuttaa ongelmia etenkin talvella tien ollessa liukas.

Kuva 5. Kuva tieltä vasemmalle junan tulosuuntaan noin 17 metriä ennen ylikäytävää. Kuvassa näkyvä henkilö seisoo radalla noin 60 metrin etäisyydellä tasoristeyksestä. (Kuva Poliisi otettu 2.3.10)
