Tutkintaselostus

B3/2008R

Kuolemaan johtanut tasoristeysonnettomuus Liperin Viinjärvellä Huikurin tasoristeyksessä 25.6.2008

FATAL ACCIDENT AT THE HUIKURI LEVEL CROSSING IN LIPERI, VIINIJÄRVI, FINLAND, ON 25 JUNE 2008

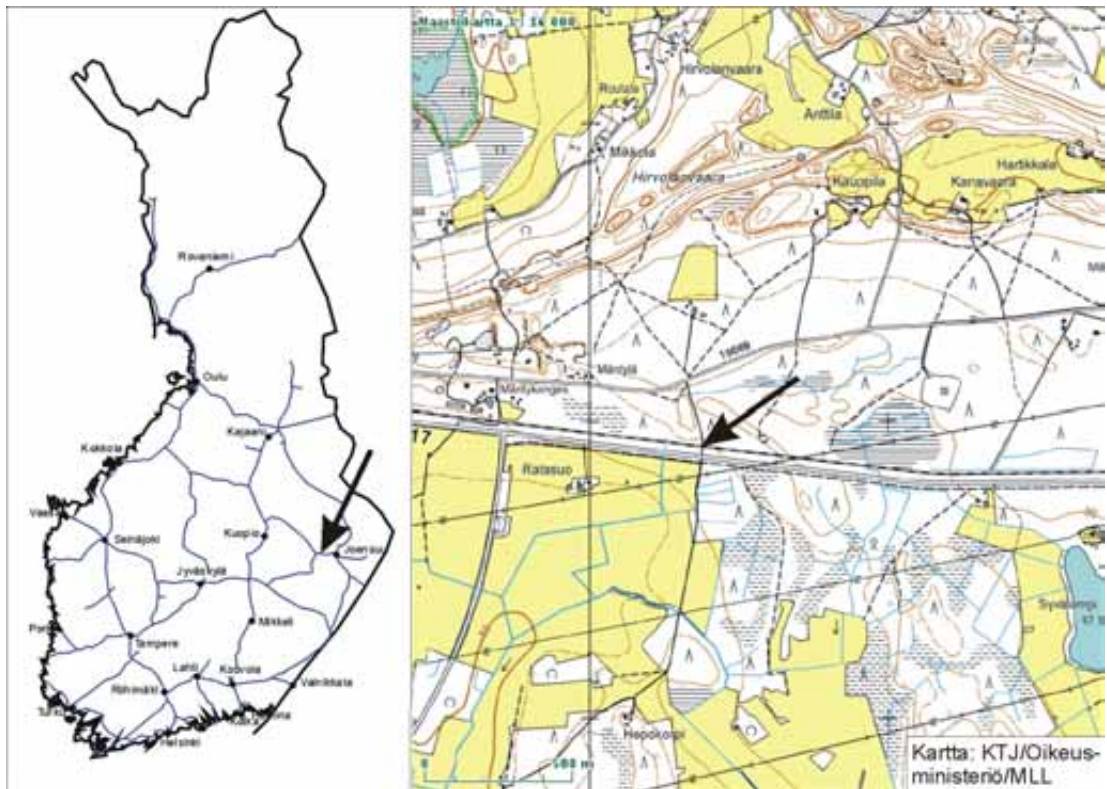
Kuva 1. Onnettomuus tapahtui Huikurin vartioimattomassa tasoristeyksessä Liperin Viinijärvellä.

Figure 1. The accident took place at the Huikuri unprotected level crossing in Liperi, Viinijärvi.

Vastaavanlaisten onnettomuuksien välttämiseksi tutkintalautakunta suositaa, että Huikurin vartioimaton tasoristeys tulisi poistaa. Rautatieturvallisuuden parantamiseksi tutkintalautakunta toistaa tutkintaselostuksessa B2/2007R esitetyn suosituksen S230: *Kiskobussin Dm12 karja-aura tulisi toteuttaa rakenteeltaan niin, että se olisi joko yhtenäinen tai mahdolliset lisäosat olisi kiinnitetty riittävän hyvin.*

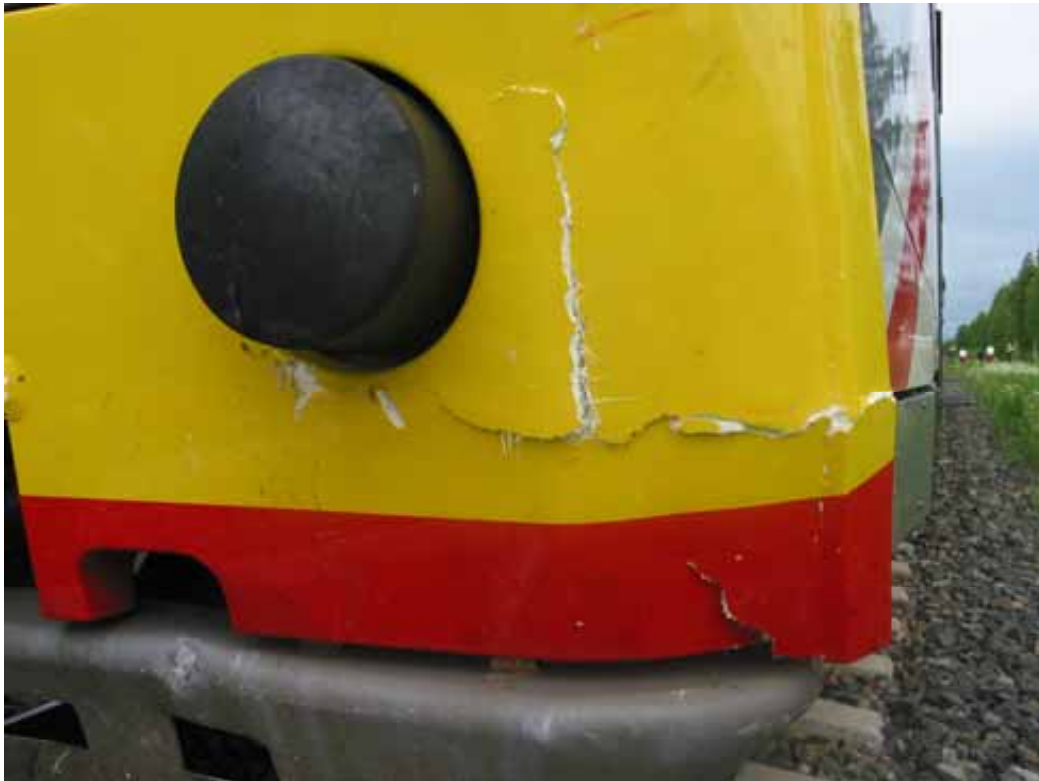
Kiskobussin vasen etukulma ja keulan alaosa, niin kutsuttu karja-aura vaurioituivat. Korjauskustannukset olivat noin 1 400 €.

Kuva 2. Junan vasemman etukulman vauriot.

Figure 2. The damage to the left front corner of the train.

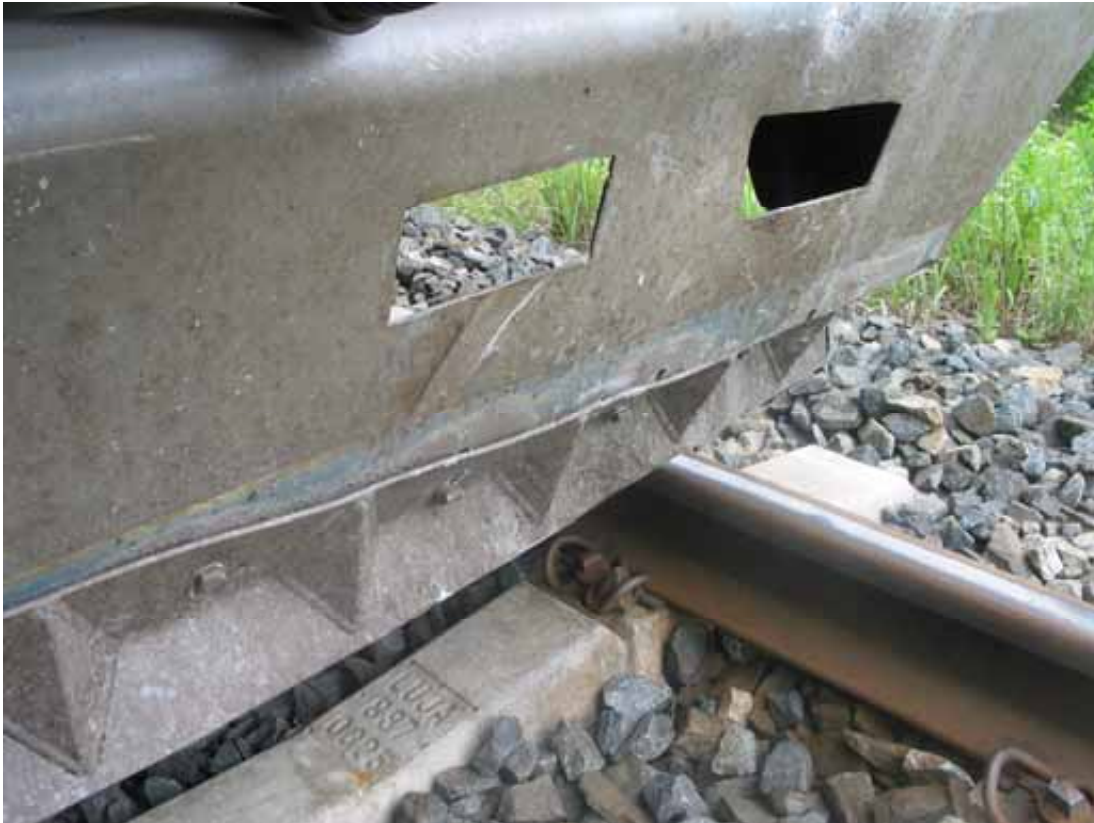
Kuva 3. Myös karja-auran alareuna irtosi osittain ruuvikiinnityksistään.

Figure 3. The bottom edge of the obstruction cleaning device partly came away from the screws.

Onnettomuusjuna oli Dm12-tyyppinen kiskobussi. Onnettomuudessa kiskobussin etuosa vaurioitui hieman ja moposkootti sinkoutui radan viereen. Karja-auran alareuna irtosi osittain ruuvikiinnityksestään. Mikäli alaosa olisi repeytynyt kokonaan irti, se olisi saattanut aiheuttaa pyörien alle joutuessaan junan suistumisen kiskoilta. Tässä onnettomuu-

Because a collision with a relatively light vehicle causes a part of the obstruction-clearing device to be detached, the investigation commission reiterates the following recommendation:

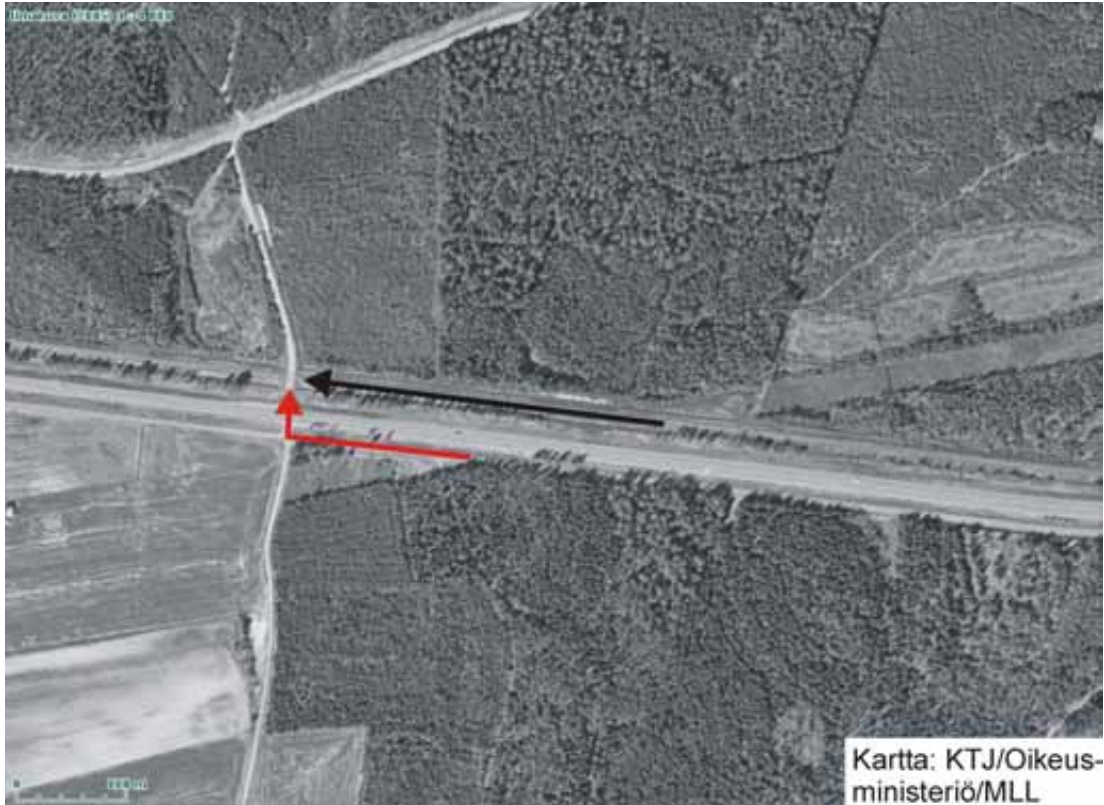
Kuva 4. Moposkootteri ajoi valtatie 17:n vierellä kulkevaa kevyenliikenteen väylää ja kääntyi oikealle ylittäen valtatie 17:n lähestyessään tasoristeystä (punainen nuoli). Kiskobussin lähestymissuunta esitetty mustalla nuolella.

Figure 4. The scooter drove along a road intended for light traffic next to highway 17, and then turned right and crossed the highway as it approached the level crossing (red arrow). The approach of the rail bus is indicated by the black arrow.

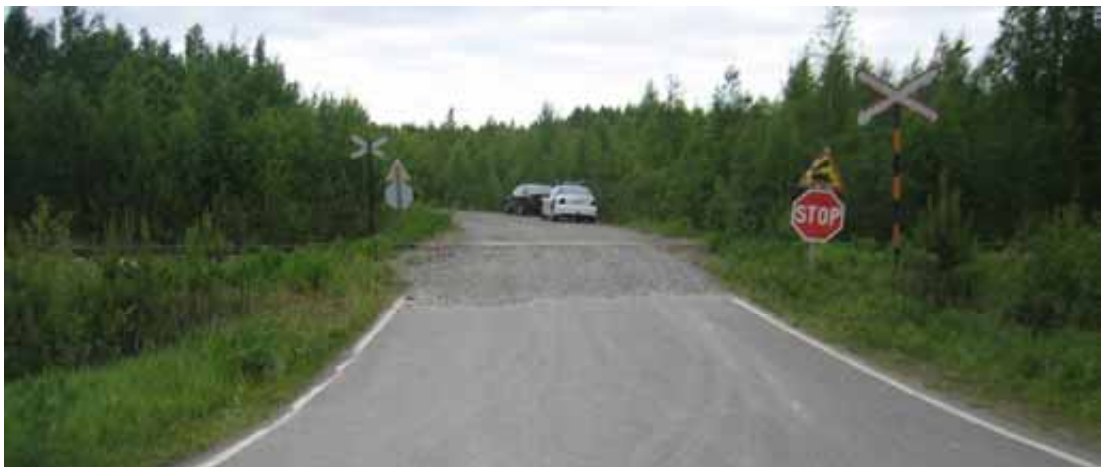
Onnettomuushetkellä sää oli pilvipoutainen ja lämpötila +14 °C. Tie tapahtumapaikalla on asfalttipäällysteinen, mutta tasoristeyksen tien pinnan materiaali on normaalista poiketen raidesepelin ja soran sekoitus (raekoko 0—60 mm). Kestopäällyste päättyy 8 metriä ennen tasoristeystä ja tie jatkuu sorapäällysteisenä tasoristeyksen jälkeen. Tie oli onnettomuushetkellä kuiva.

Kuva 5. Tie muuttuu sorapäällysteiseksi 8 metriä ennen tasoristeystä. Tie oli onnettomuushetkellä kuiva.

Figure 5. The road becomes gravel-surfaced eight metres before the crossing. The road was dry at the time of the accident.
