Tutkintaselostus

B5/2007R

Kuolemaan johtanut tasoristeysonnettomuus Nurmijärven Röykässä 13.8.2007

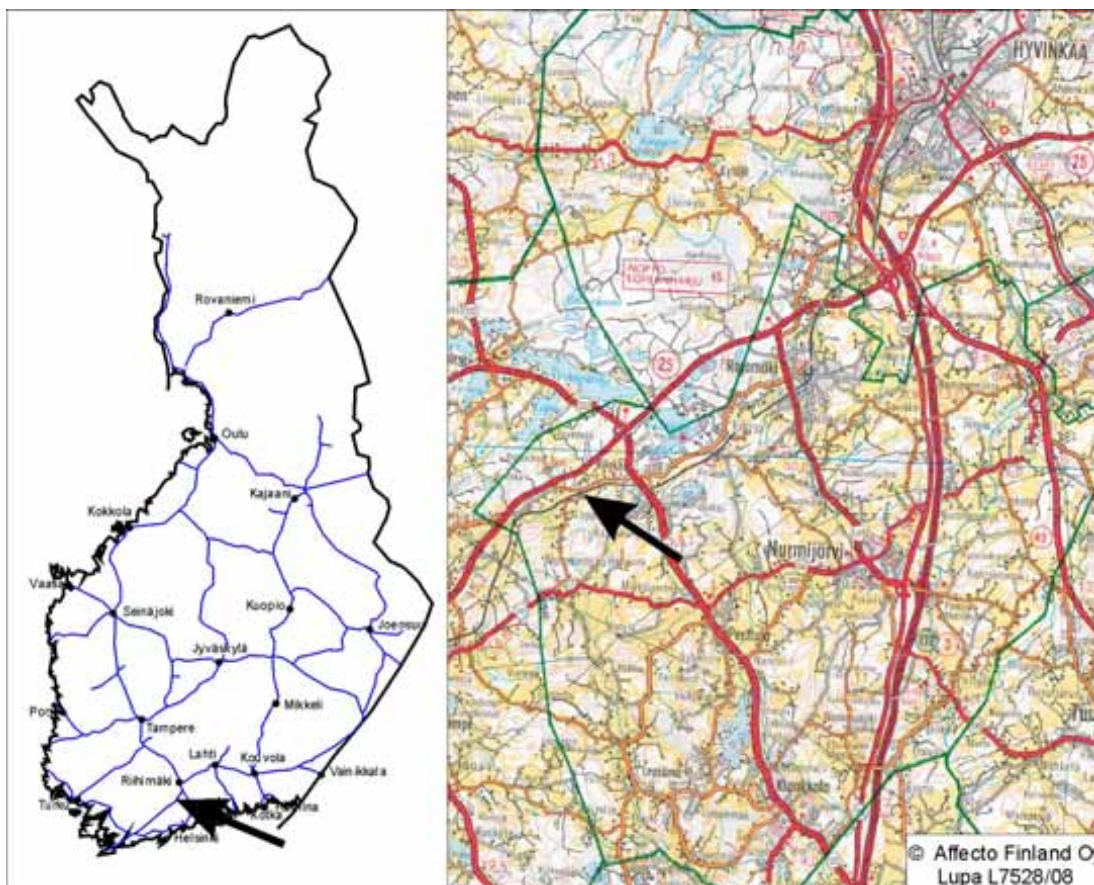
Kuva 1. Onnettomuus tapahtui Karjaa–Hyvinkää-radon ja Leppälammentien Korpinimisessä vartioimattomassa tasoristeyksessä.

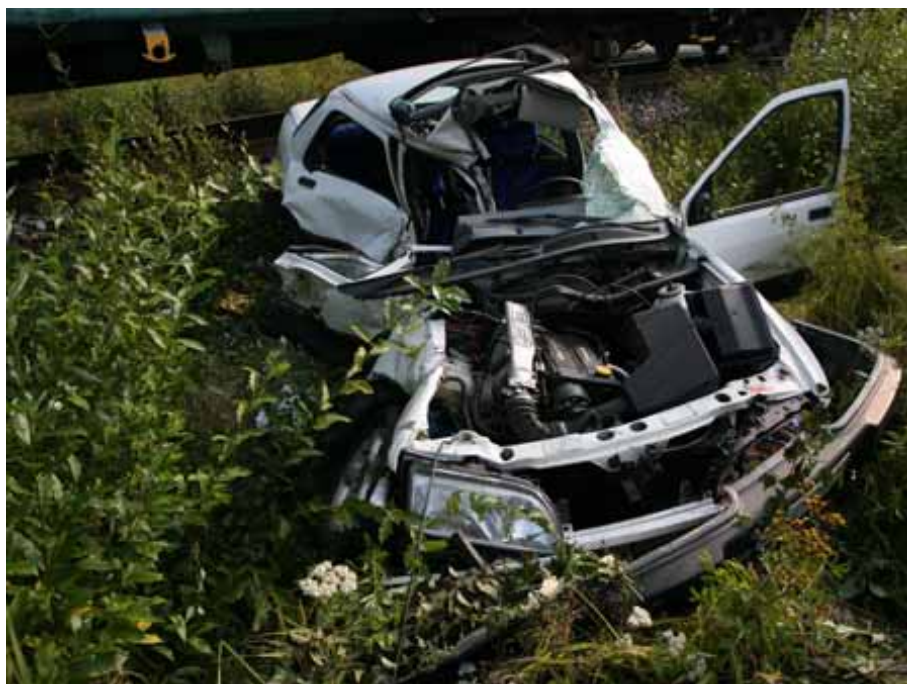
Auto romuttui täysin. Auton oikea kylki painui onnettomuudessa pahoin sisään matkustamon ja moottorin kohdalta.

Kuva 3. Vaurioitunut ajoneuvo.

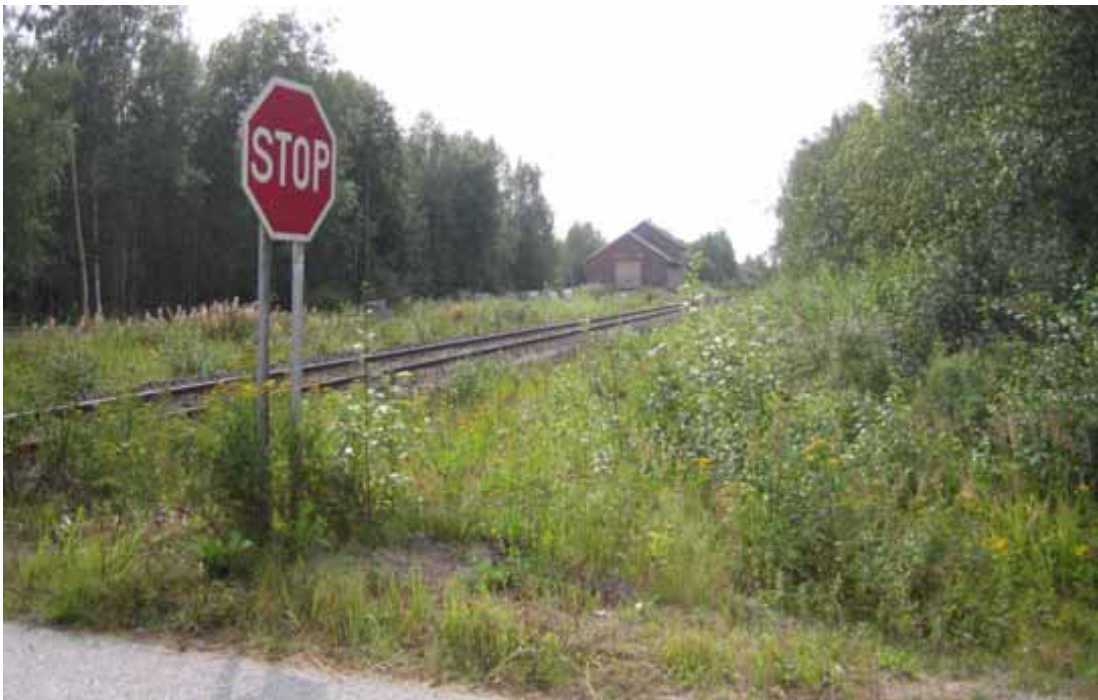
Kuva 4. Näkemä kahdeksan metriä ennen kiskoa auton tulosuunnasta junan tulosuuntaan.

Näkemä Korventieltä tultaessa 8 metriä ennen lähintä kiskoa oli oikealle, eli junan tulosuuntaan, 185 metriä ja vasemmalle 810 metriä. STOP-merkiltä näkyvyys oikealle oli 260 metriä ja vasemmalle 810 metriä.

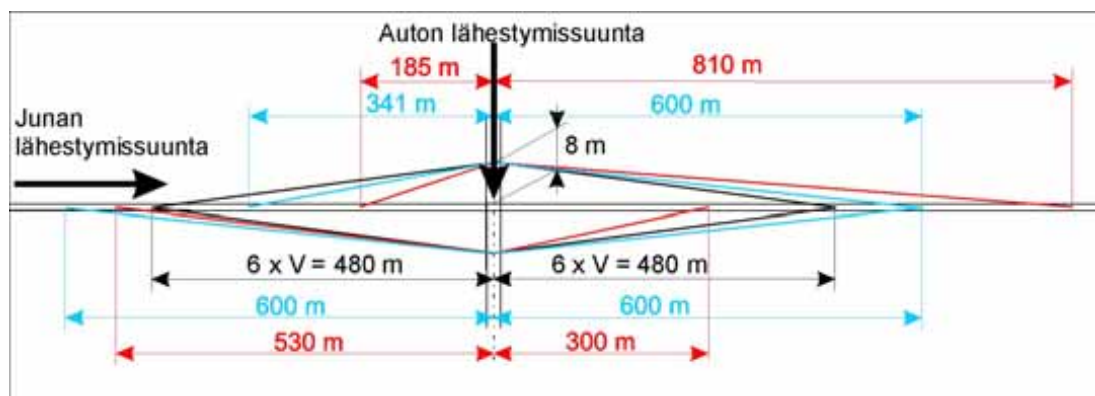
Lähestyttäessä rataa toisesta suunnasta näkemä 8 metriä ennen rataa oli oikealle 300 metriä ja vasemmalle 530 metriä. STOP-merkiltä näkyvyys oli oikealle 765 metriä ja vasemmalle 530 metriä.

Kuva 5. Näkemät onnettomuustasoristeyksessä. Mustalla merkitty LVM:n ohjeen yleisten teiden näkemäalueista (= RAMO:n näkemävaatimusten) mukaan lasketut näkemät, sinisellä Ratahallintokeskuksen tasoristeystietoihin merkityt näkemät ja punaisella onnettomuuden jälkeen mitatut näkemät.

Because the area's growing population is continuously increasing the volume of traffic at the Korpi level crossing, and because fast growing bushes around the crossing do not enable the maintenance of visibility in line with Ministry of Transport and Communications and Finnish Railway Administration requirements, the investigation commission recommends the following:

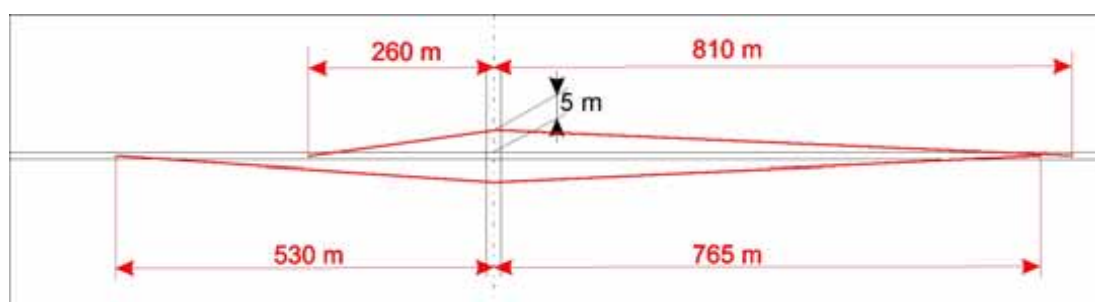
Kuva 6. Onnettomuuden jälkeen mitatut näkyvyydet STOP-merkiltä.

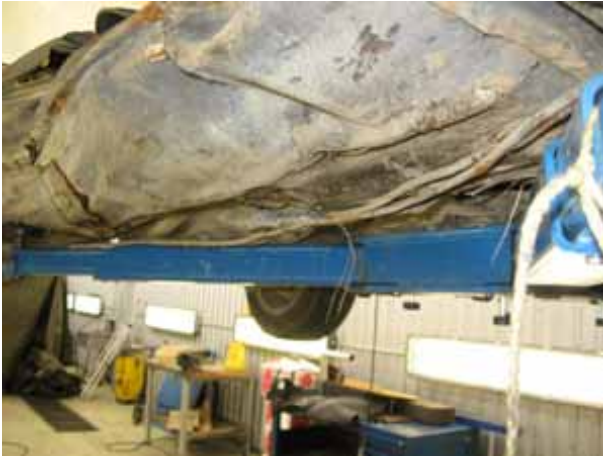
Alustavissa silmämääräisissä tarkasteluissa havaitsimme joitakin tilapäiskorjauksia, joita oli aiemmin tehty. Polttoaineputket oli korjattu, virtalukkon runko oli korjattu letkukiristimellä, pakoputkea oli korjattu. Lisäksi sytytystulpat oli uuden näköiset. Silmämääräisessä tarkastuksessa havaitsimme myös kammikammion tuuletusputkistoon liittyvän muoviletkun olevan lähes poikki. Vaurio näyttää olleen jo jonkin aikaa, koska letku oli mustunut jo päällipuolelta. Viallisesta letkusta johtuen moottorissa ollut ns. imuvuoto.

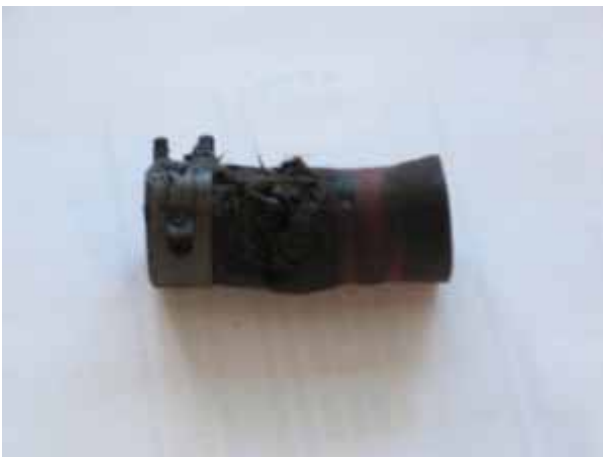
Lähes poikki oleva letku kampikammion tuuletusputkesta

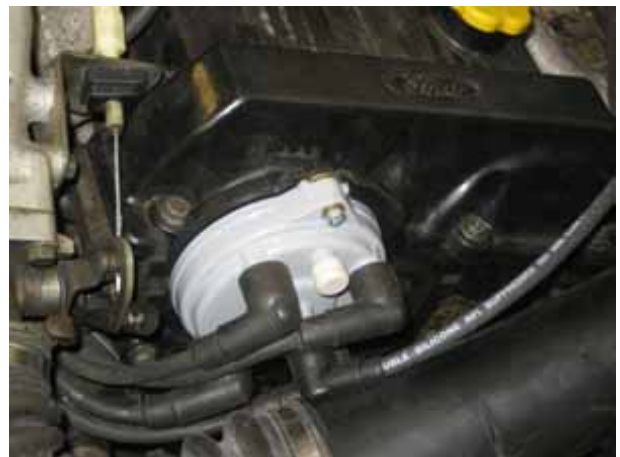
Tämän lisäksi virranjakajan kansi oli vaurioitunut onnettomuudessa.

Moottorin testausta varten uusittu virranjakajan kansi

Moottorin mahdollisten käyntihäiriöiden selvittämiseksi pyrimme korjaamaan onnettomuuden aiheuttamat vauriot, jotta voisimme käynnistää moottorin ja testaamaan sitä käynnissä. Virranjakajankansi ja puolanjohto uusittiin. Moottorin ohjainlaitteen johtosarja oli kahdesta kohdasta poikki, koska oli puristun korirakenteiden väliin onnettomuudesta johtuen. Moottorin oljypohja oli säröillä ja vuoti öljyä, mutta ei vaikuttanut koekäynnistykseen.

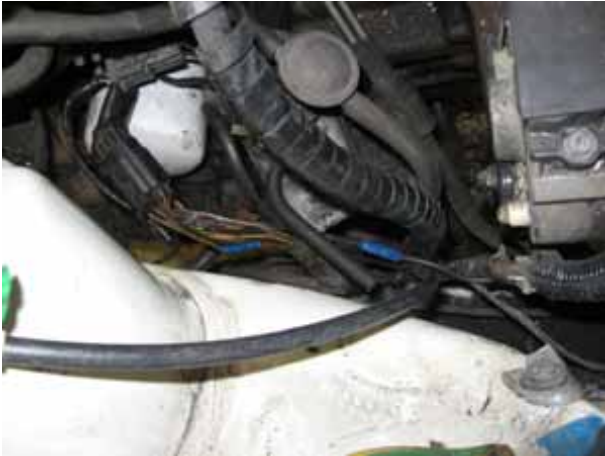
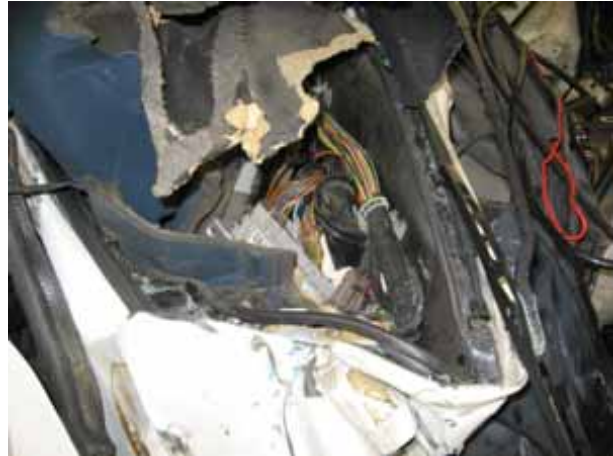
Moottorin testausta varten korjattu johtosarja

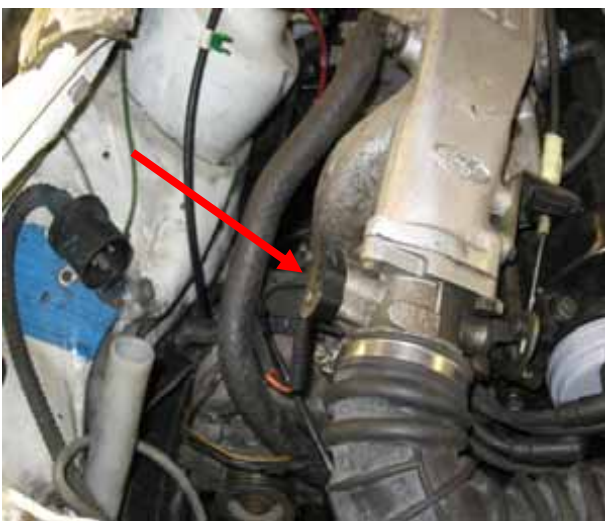
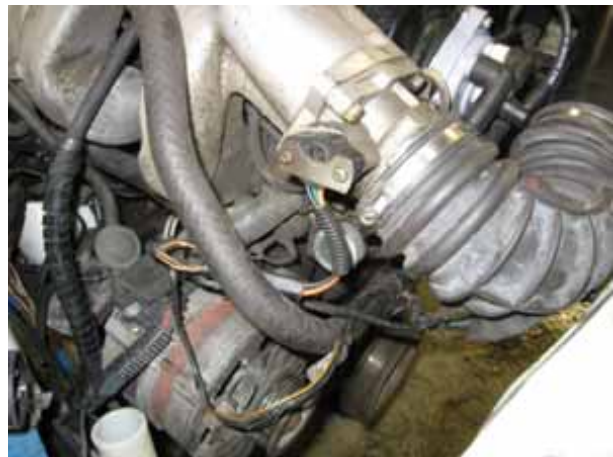
Kaasuläppätunnistin

ei toimi ja antaa ohjainlaitteelle tietoa, että läppä täysin auki. Tyhjensimme vikamuis-
tin ja toistimme testin, jonka tulos oli sama kuin edellinen. Tällä varmistimme, ettei
kysessä olisi satunnainen vika. Kaasuläppätunnistimessa ei näy ulkoisia vaurioita,
joten komponentissä sisäinen vika.
