Tutkintaselostus

B6/2009R

Kuolemaan johtanut tasoristeysonnettomuus Vihdissä 14.7.2009

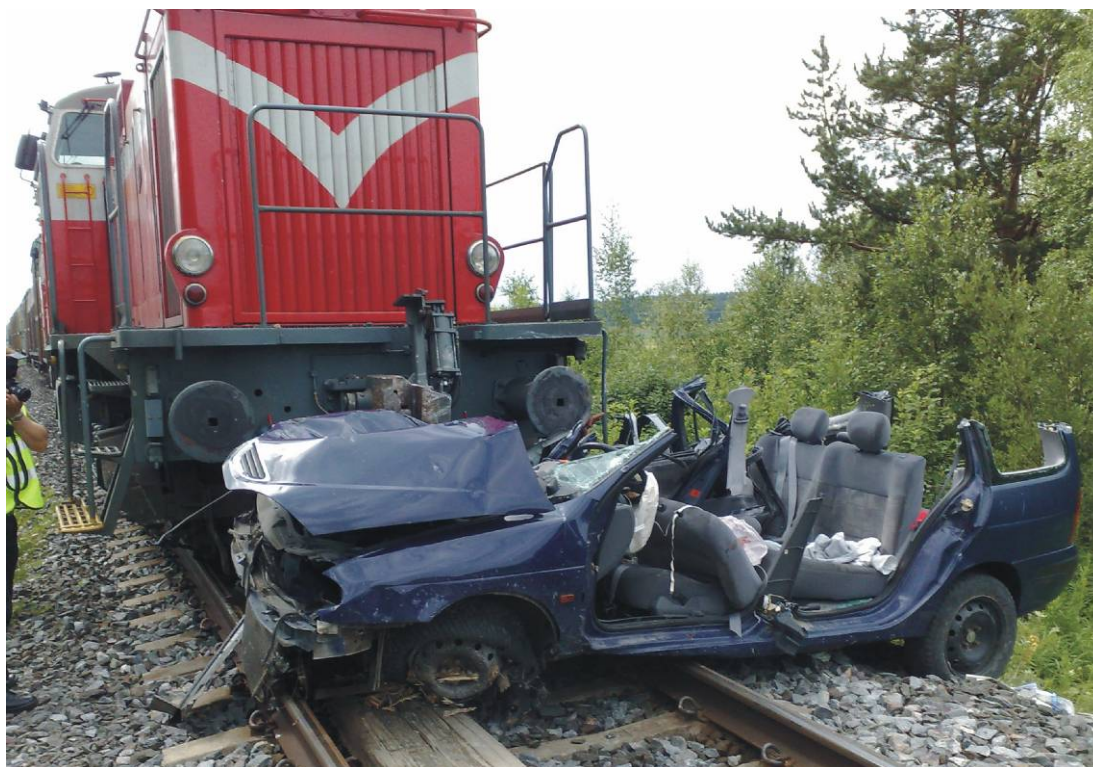
Kuva 2. Henkilöauto romuttui onnettomuudessa täysin ja raahautui junan edellä 604 metriä. Auton kattorakenteet on poistettu pelastustoimien yhteydessä.

Figure 2. The car was completely wrecked and pushed in front of the train for 604 metres. The car roof structures were removed during rescue operations.

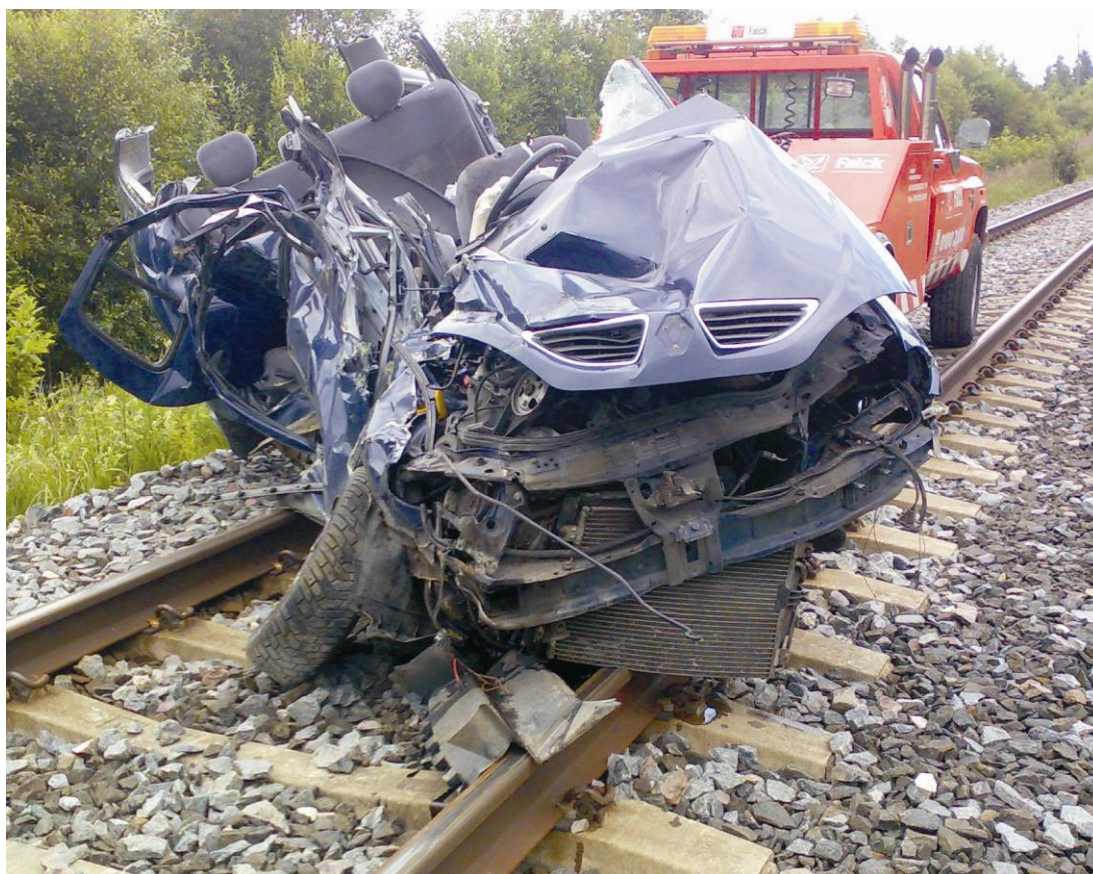
Henkilöauto romuttui törmäyksessä korjauskelvottomaksi. Auto vaurioitui kauttaaltaan junan törmätessä siihen ja työntäessä sitä 604 metriä edessään siten, että auto oli osittain veturin keulan alla. Pahimmat vauriot olivat oikealla sivulla sekä katon oikealla puolella. Syvin painauma oikealla B-pilarin kohdalla oli kattotasossa 90 cm.

Kuva 3. Ajoneuvon vauriot. Juna osui auton oikeaan kylkeä, joka painui runsaasti sisään. Kuvasta puuttuvat auton kattorakenteet on poistettu pelastustoiminnan yhteydessä.

Figure 3. The damage to the car. The train collided directly with the right side of the car, which was crushed inwards. The car roof structures were removed during rescue operations.

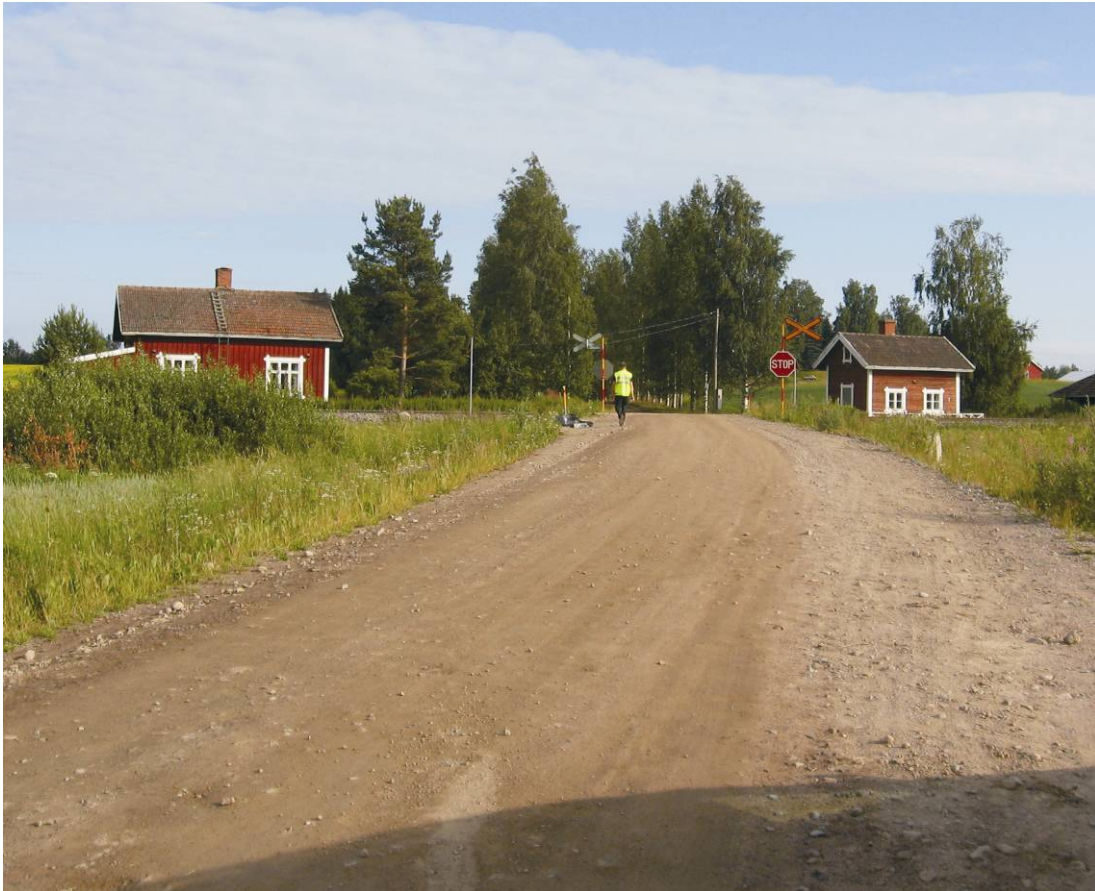
Odotustasanteita on tienhoitokunnan toimesta parannettu vuonna 2006. Auton tulosuunnasta tien korkeusprofiili alkaa loivasti nousta junaradan tasolle 30 m ennen kiskoja. Tie ja rata risteävät 75°:een kulmassa.

Kuva 4. Kotkaniemi 1-tasoristeys auton tulosuunnasta. STOP-merkki ja yksiraiteisen rautatien tasoristeyksen varoitusmerkki ovat 7 metriä ennen rataa.

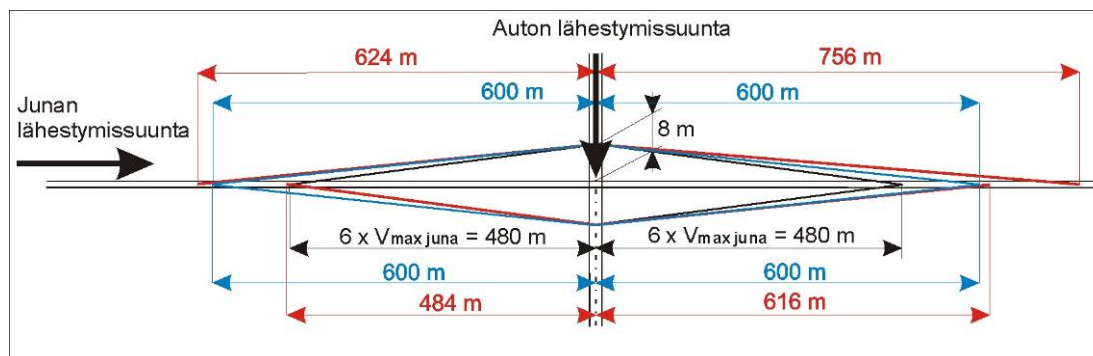
Näkemät olivat kaikkiin suuntiin RATO:n vaatimusten mukaiset. Junan tulosuuntaan katsottaessa molempien puolien näkemät rajoittuvat lopulta radan reunan pensasiin. Junan menosuuntaan näkemät puolestaan loppuvat, kun rata alkaa kaartua noin 600m päässä onnettomuustasoristeyksestä. Tasoristeystä lähestyttäessä onnettomuusauton tulosuunnan vastakkaiselta puolelta, on kesä asuntona toimiva ratavartijan mökki ja ulkorakennuksia tien molemmin puolin, mikä tekee mahdolliseksi junien havaitsemisen vasta hyvin lähellä rataa.

Kuva 5. Näkemät onnettomuustasoristeyksessä. Mustalla RATO:n vaatimusten mukaan lasketut, sinisellä Ratahallintokeskuksen tasoristeystietoihin merkityt ja punaisella onnettomuuden jälkeen onnettomuuspäivänä mitatut näkemät.
